<b>Audit technique – Poste de relèvement</b>						
	<b>Poste de relèvement</b>	<b>Du Syma A20 n°1 (Ussac)</b>					
	Date visite	10 février 2020					
	Contrôle établi par	BEEE – Henri MILLET					
	En présence de	CABB : Mr Dominique BAUSSIAN (06 24 34 59 07)					
<b>Caractéristiques principales du poste</b>							
<b>Capacité du poste</b>	56,7 m <sup>3</sup> /h (22,9 m <sup>3</sup> /h et 33,8 m <sup>3</sup> /h)	Mise en route   Non précisé

<b>Poste de relèvement</b>	<b>Du Syma A20 n°1 (Ussac)</b>
Date visite	10 février 2020
Contrôle établi par	BEEE – Henri MILLET
En présence de	CABB : Mr Dominique BAUSSIAN (06 24 34 59 07)

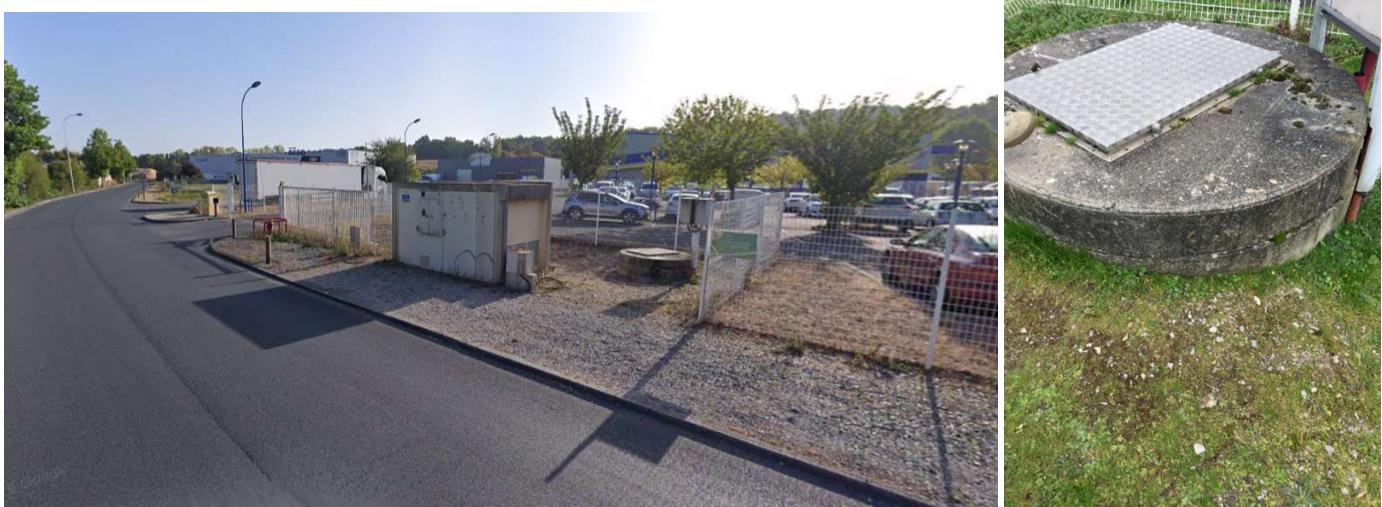
PR de Syma A20 n°1 : route d'accès et localisation du RP et plaque en aluminium de capotage PR fermée par un cadenas

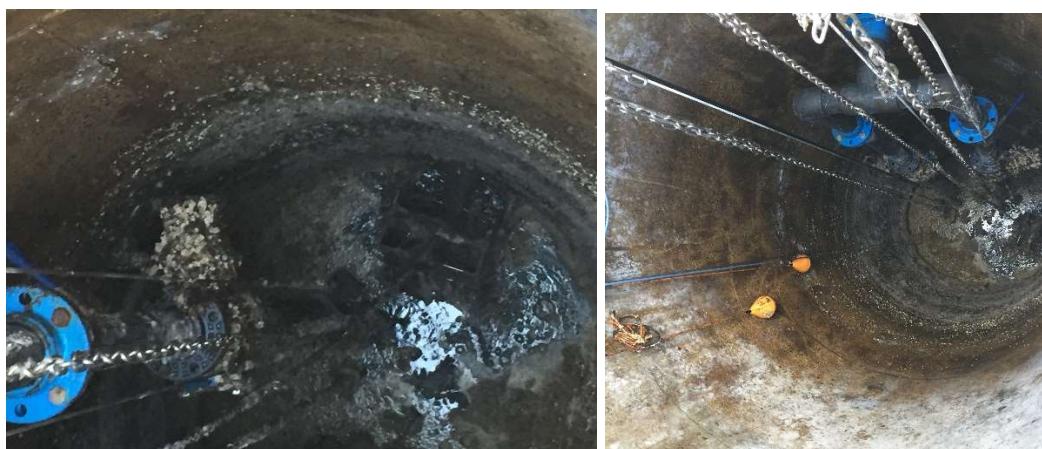
PR de Syma A20 n°1 : panier dégrilleur, chaînes de relevage, poires de niveau (3)

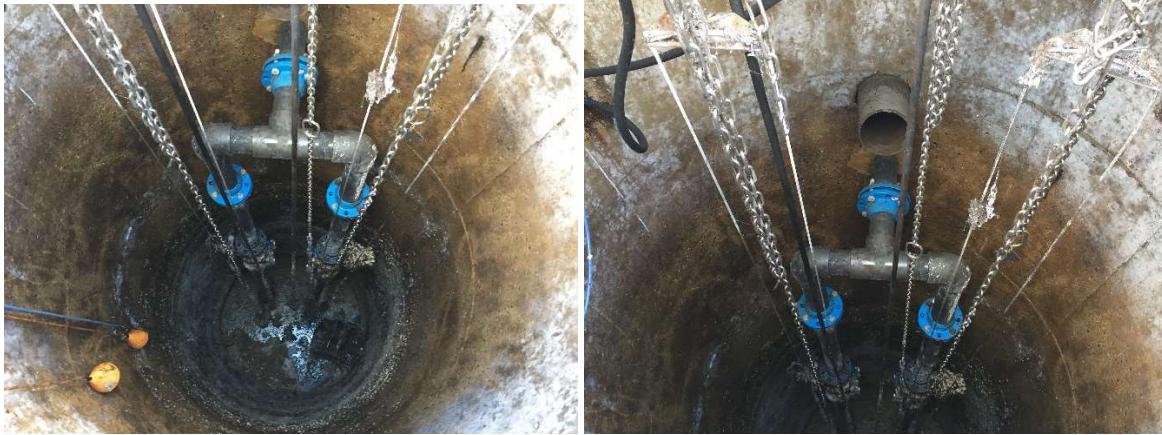
PR de Syma A20 n°1 : vanne (2) et clapet (2) sur refoulement des pompes et trop-plein

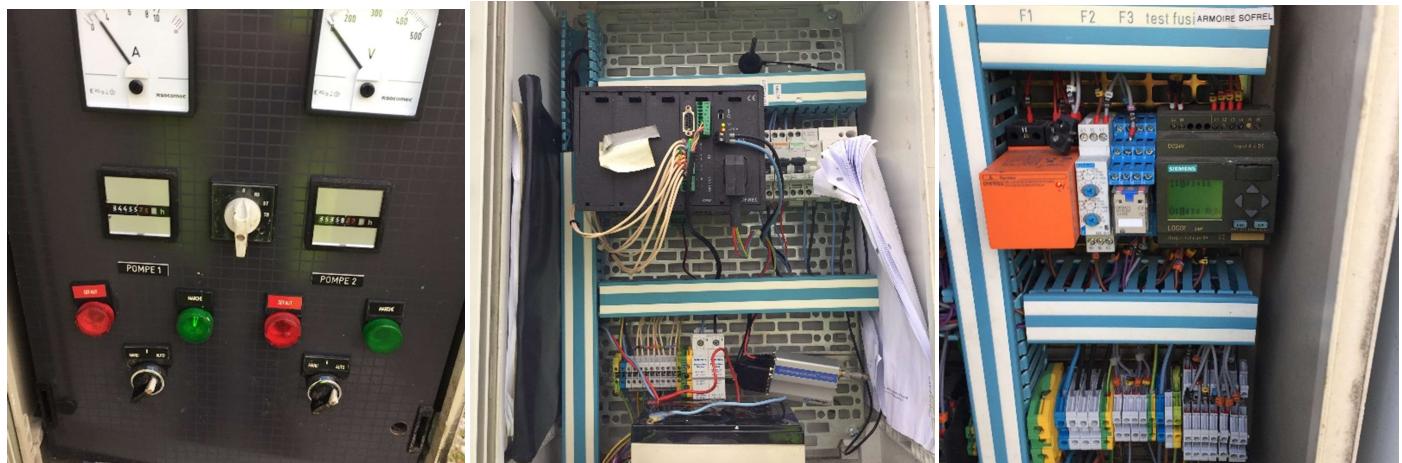
PR de Syma A20 n°1: armoire électrique, télésurveillance SOFRELS50, schéma électrique et cahier de relève, et automate SIEMENS
