Audit technique – Poste de relèvement	
	Poste de relèvement	Du Syma A20 n°2 (Ussac)
	Date visite	10 février 2020
	Contrôle établi par	BEEE – Henri MILLET
	En présence de	CABB : Mr Dominique BAUSSIAN (06 24 34 59 07)

Caractéristiques principales du poste

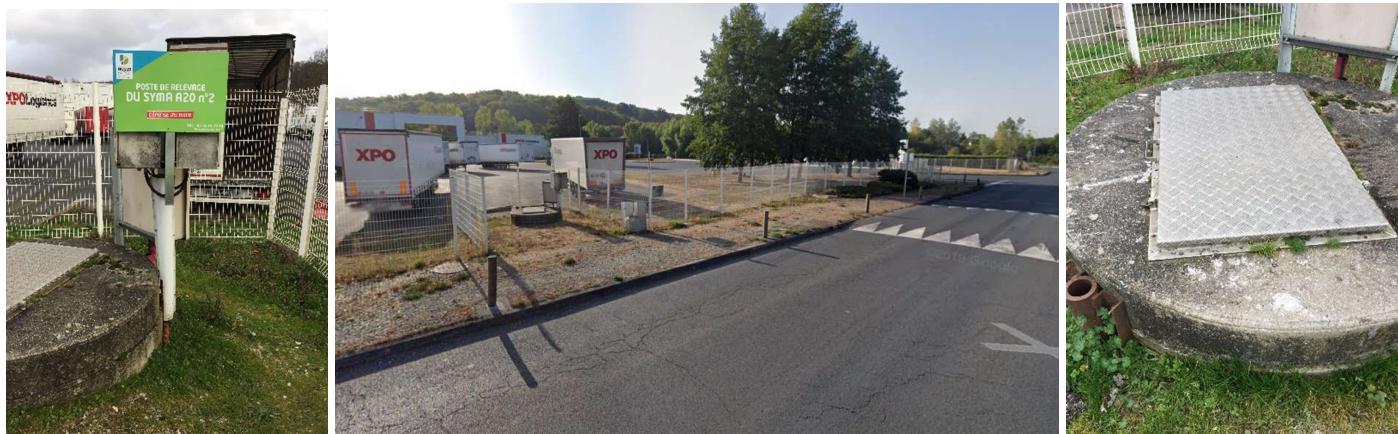
PR de Syma n°2 : route d'accès au PR, plaque de capotage en aluminium du PR fermée par un cadenas et pied de potence

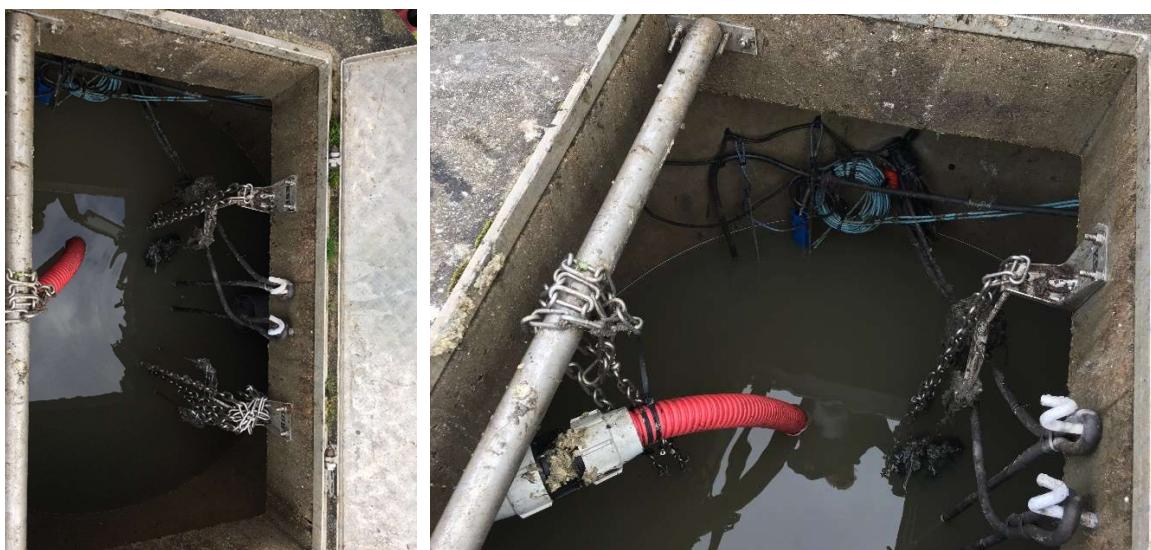
PR du Syma A20 n°2 - Ussac

Chaines de relevage et 3^{ème} pompe provisoire de secours

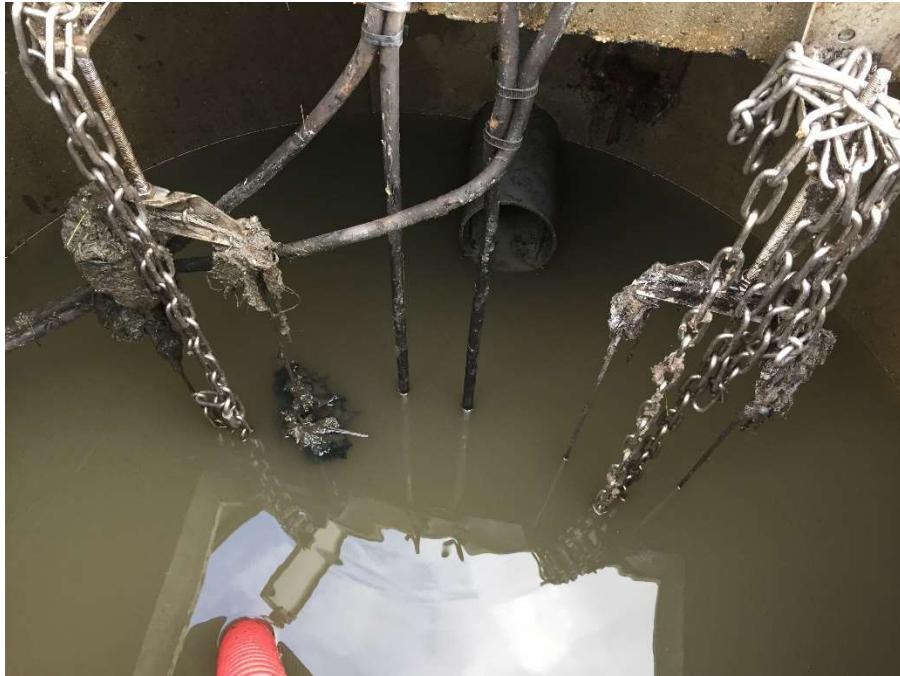
PR PR de Syma n°2 : chaines de relevage, et trop-plein
