Audit technique – Poste de relèvement															
	Poste de relèvement	Chez Minet (Vars-sur-Roseix)														
	Date visite	13 février 2020														
	Contrôle établi par	BEEE – Henri MILLET														
	En présence de	CABB : Mr Guy BUISSON (06 16 24 03 52)														
Caractéristiques principales du poste																
Capacité du poste	28,84 m ³ /h (2x14,4 m ³ /h)	Mise en route 2017

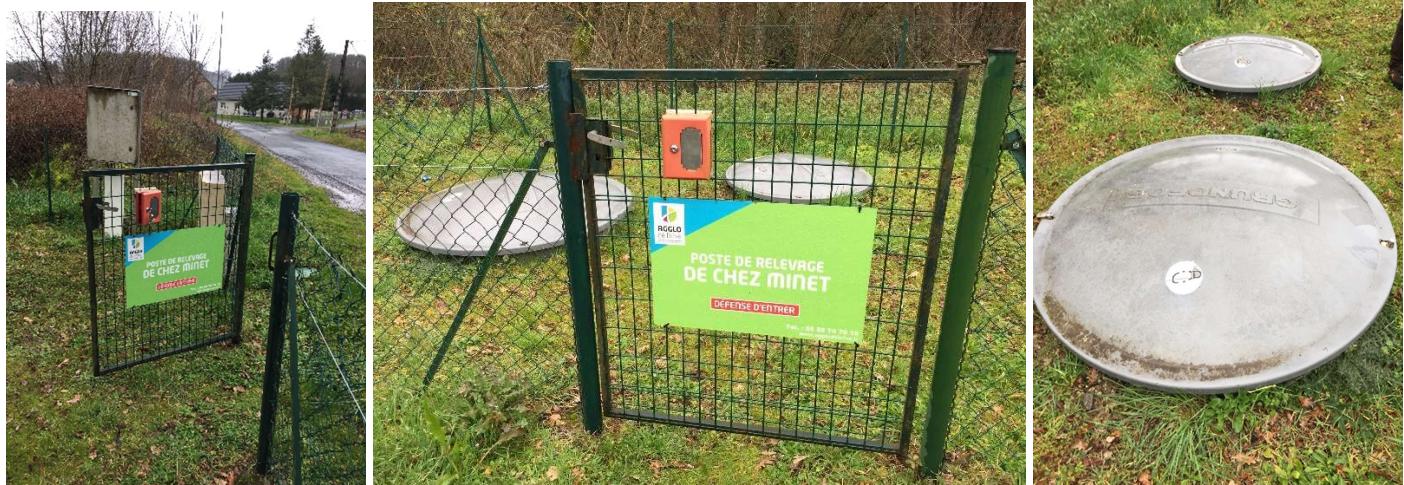
PR de Chez Minet : route d'accès, cloture et portillon, plaques en polystyrene de capotage du PR et de la chambre à vannes

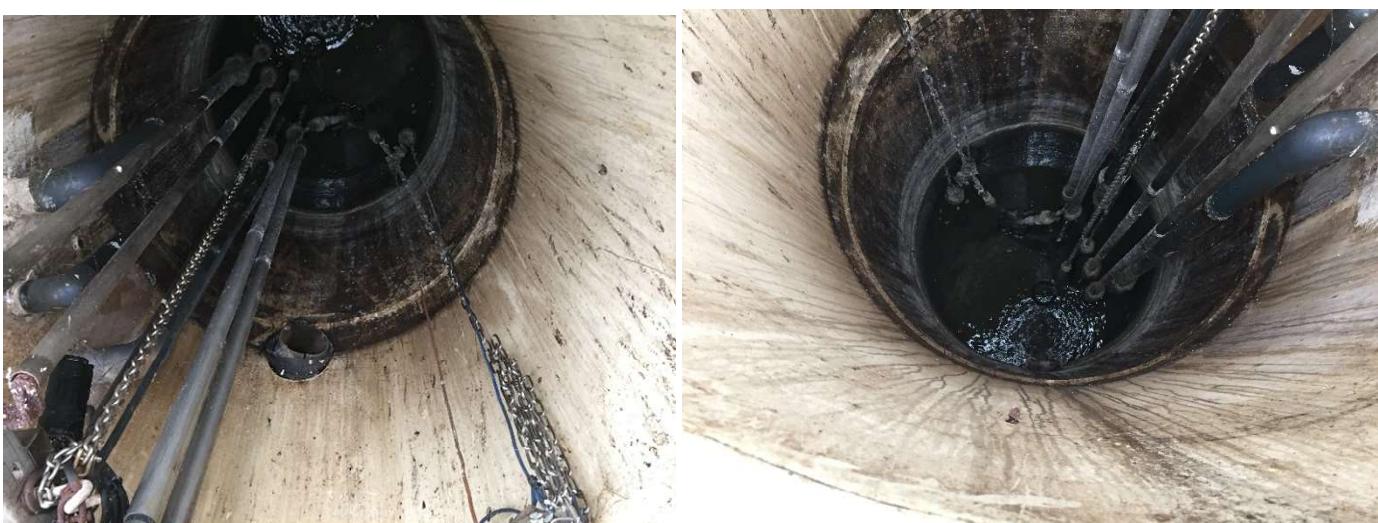
PR de Chez Minet : barres de guidage (2x2) et chaines de relevage (2x1), poires de niveau (2)

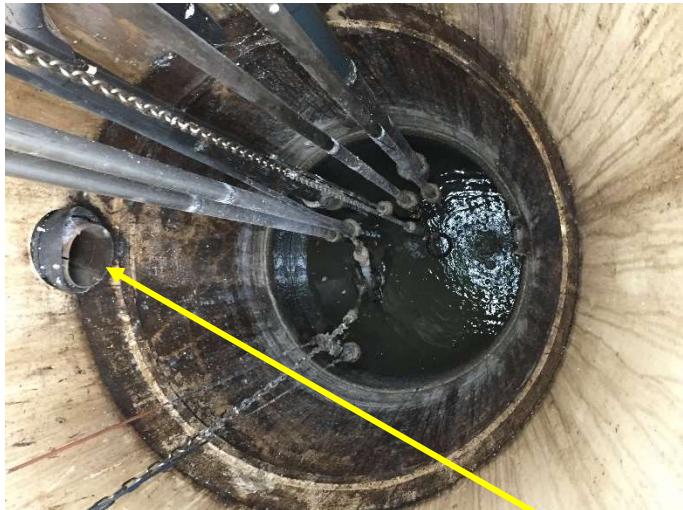
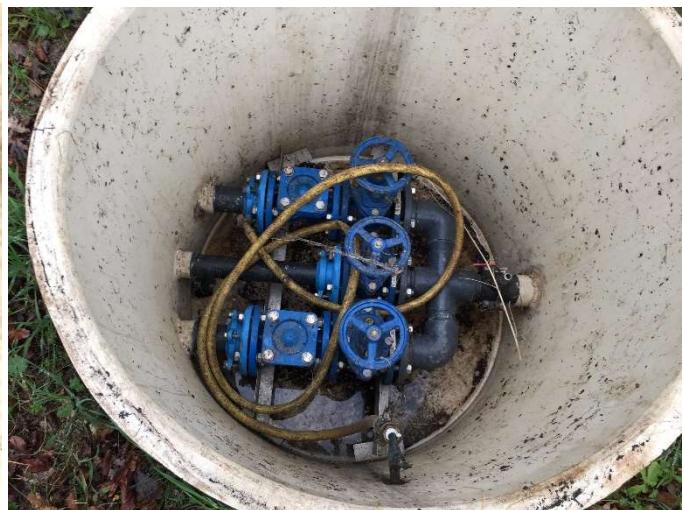
PR de Chez Minet : trop-plein et chambre à vannes avec vannes (3) et clapets (2) et robinet d'eau potable

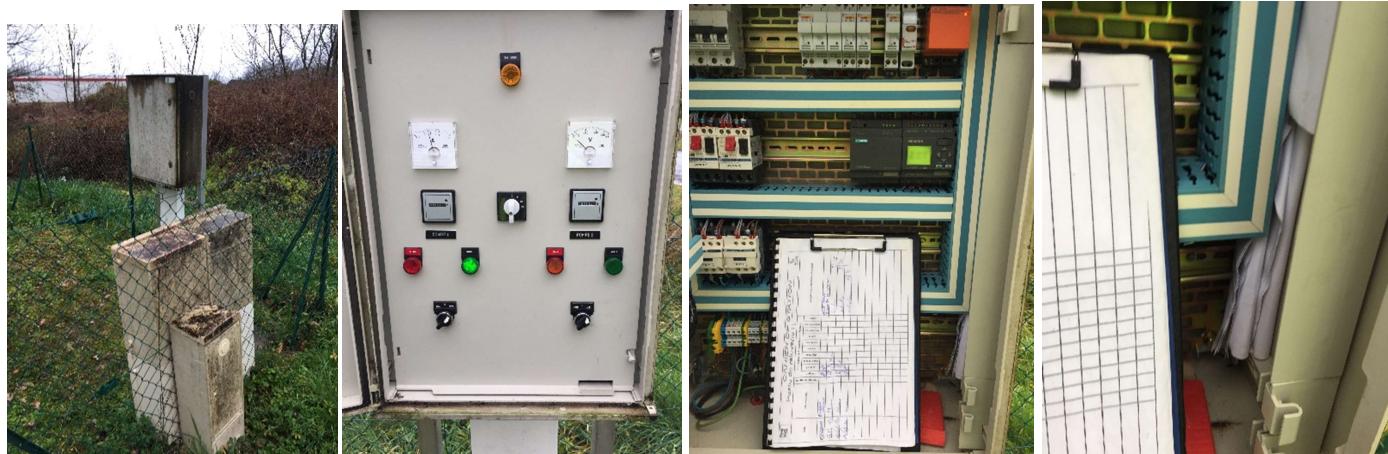
PR de Chez Minet : coffret EDF, armoire électrique, automate SIEMENS Logo Power et cahier de relève , schéma électrique
