<b>Audit technique – Poste de relèvement</b>																	
	<b>Poste de relèvement</b>	<b>De la Cabanne (Cublac)</b>																
	Date visite	17 février 2020																
	Contrôle établi par	BEEE – Henri MILLET																
	En présence de	CABB : Mr Rémy DELFOUR (06 16 24 42 27)																
<b>Caractéristiques principales du poste</b>																		
Capacité du poste	116 m <sup>3</sup> /h (2x58 m <sup>3</sup> /h)	Mise en route Non précisée

Audit technique – Poste de relèvement	
Poste de relèvement		De la Cabanne (Cublac)	
Date visite		17 février 2020	
Contrôle établi par		BEEE – Henri MILLET	
En présence de		CABB : Mr Rémy DELFOUR (06 16 24 42 27)

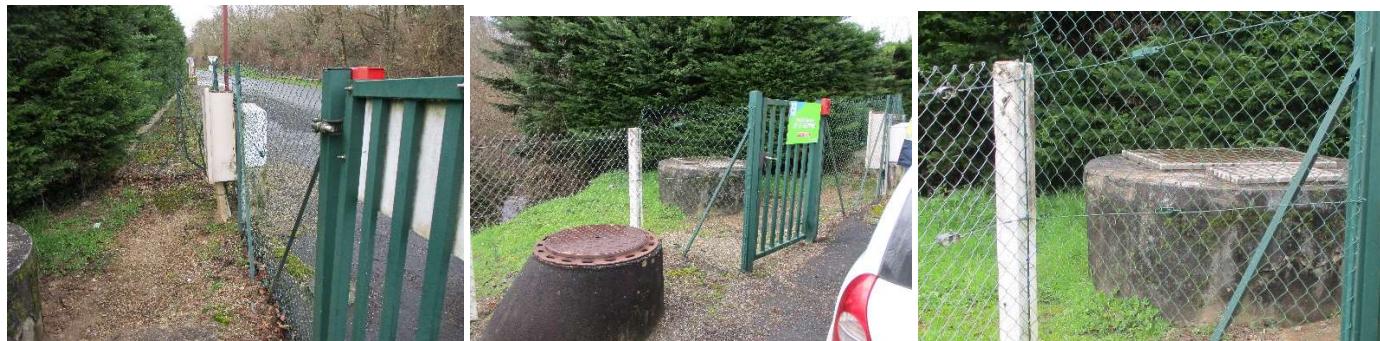
PR de la Cabanne : route d'accès au PR, clôture et portail plaques en aluminium de capotage du PR

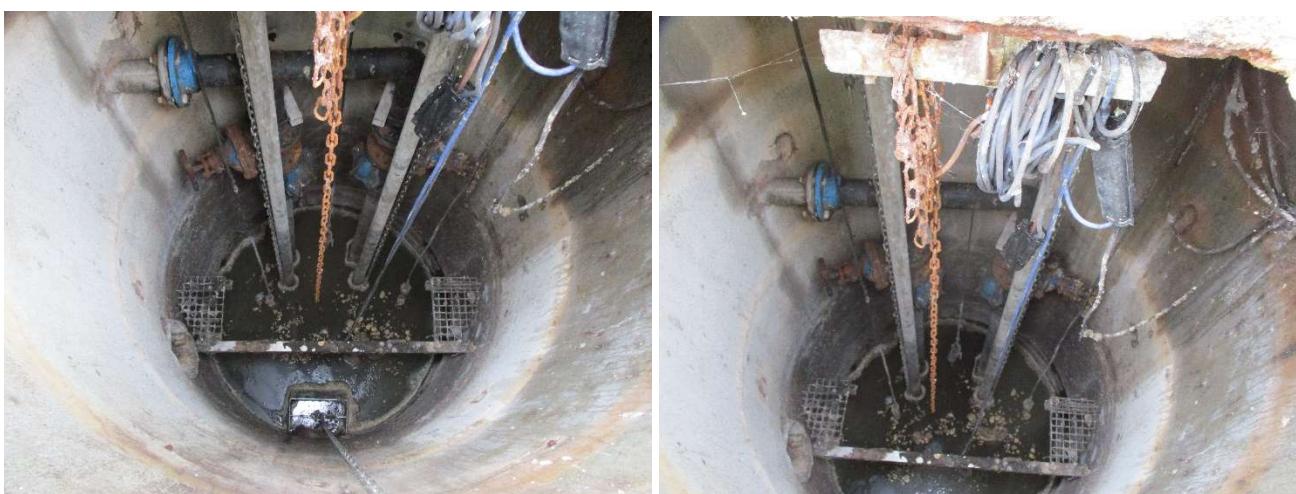
- Le nombre de poires (3),
- Le nombre de vannes (2) et de clapets (2) installés directement sur le refoulement des pompes,
- Le nombre de barres de guidage (2) et de chaînes de relevage (3),
- L'absence de barreaudage anti-chute.

PR de la Cabanne : panier dégrilleur, barres de guidage et chaînes de relevage, poires de niveau (3)

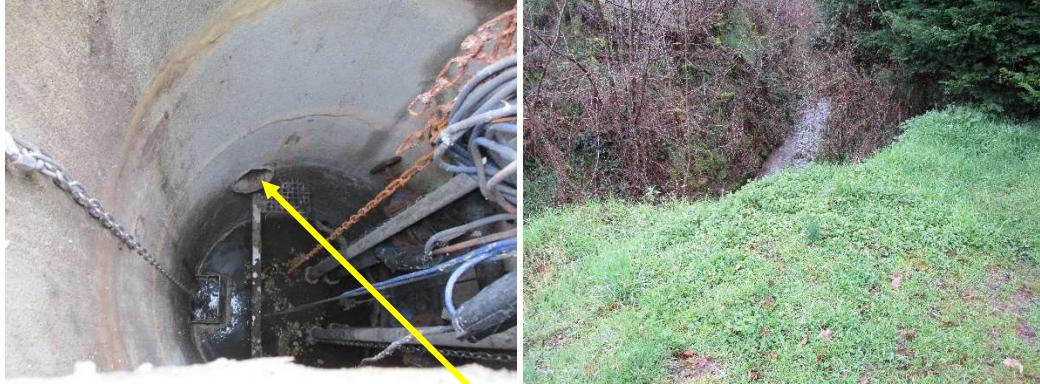
PR de la Cabanne : Trop-plein avec rejet au ruisseau

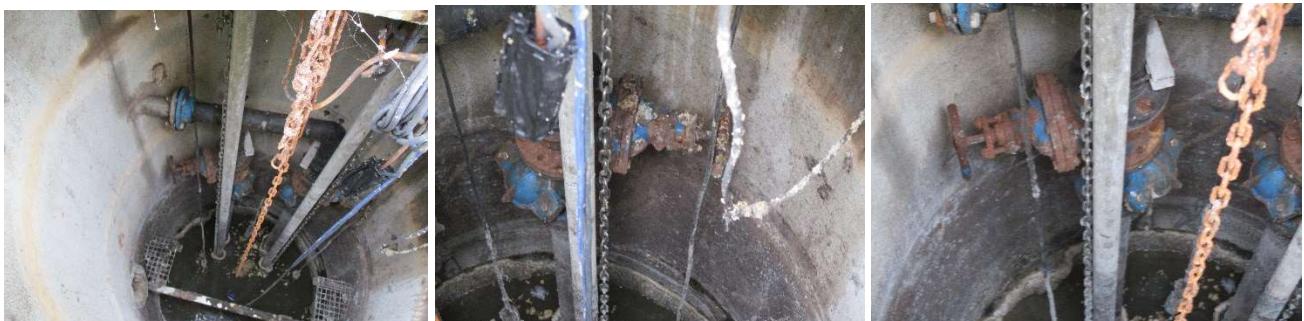
PR de la Cabanne : vannes (2) et clapets (2) sur le refoulement des pompes

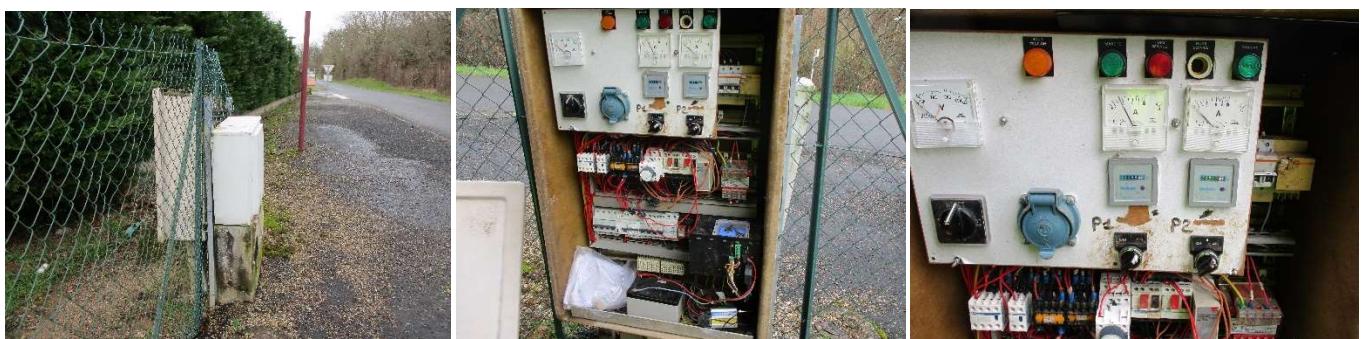
PR de la Cabanne : coffret EDF, armoire électrique de commande

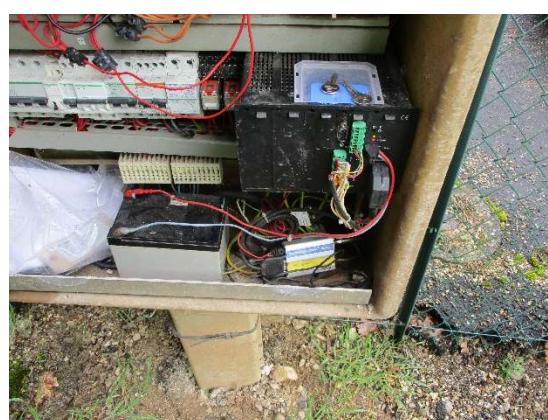
PR de la Cabanne : télésurveillance SOFREL S50 et sa batterie, schéma électrique

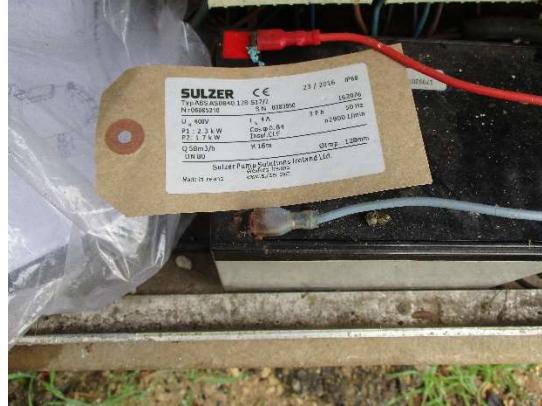
Créé en 2005, le PR de la Cabanne est en bon état apparent.  
Le seul écart entre l'inventaire des équipements « assainissement » transmis et la réalité du terrain concerne la marque des pompes, ABS dans l'inventaire mais SULZER en réalité.  
Il conviendrait néanmoins de rajouter dans l'inventaire :

PR de la Cabanne : plaque pompes SULZER
