Audit technique – Poste de relèvement	
	Poste de relèvement	De la Route de La Fontaine (St Pantaléon de Larche)
	Date visite	20 février 2020
	Contrôle établi par	BEEE – Henri MILLET
	En présence de	CABB : Mr Dominique BAUSSIAN (06 24 34 59 07)

Caractéristiques principales du poste

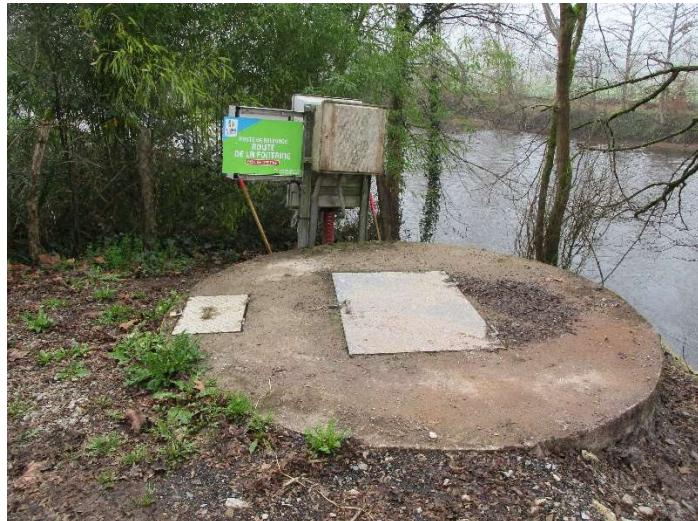
PR de la Route de La Fontaine : route goudronnée d'accès au PR sans clôture ni portail,

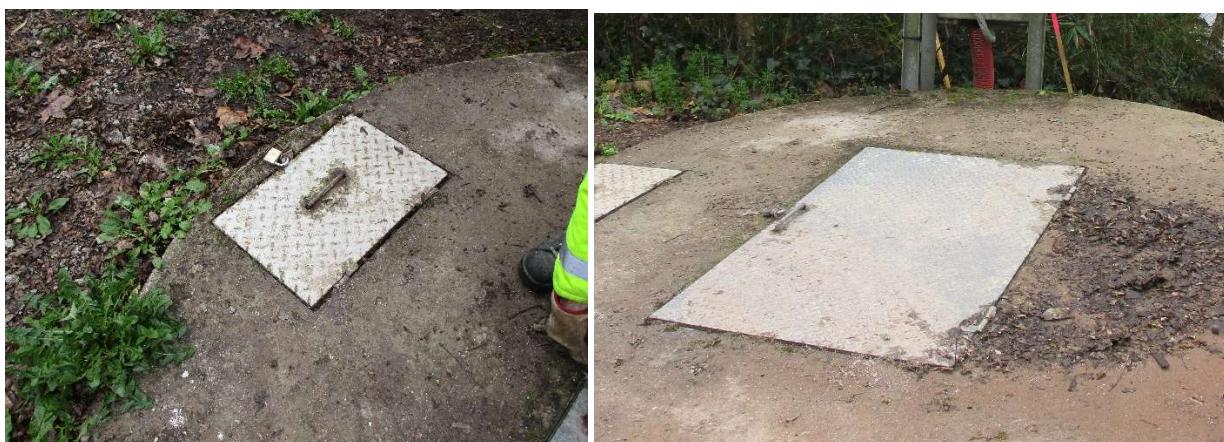
PR de la Route de La Fontaine : plaques en acier galvanisé sur le panier dégrilleur et sur le PR fermées par un cadenas

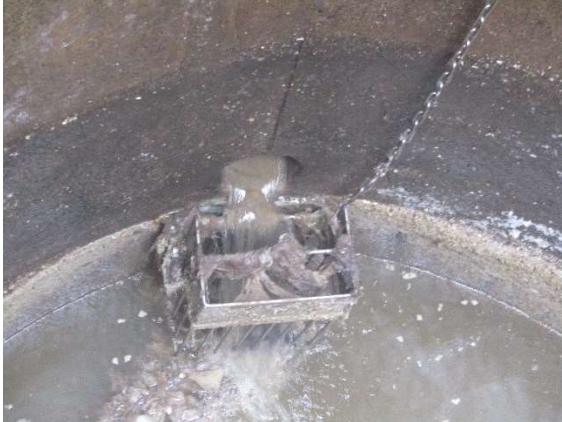
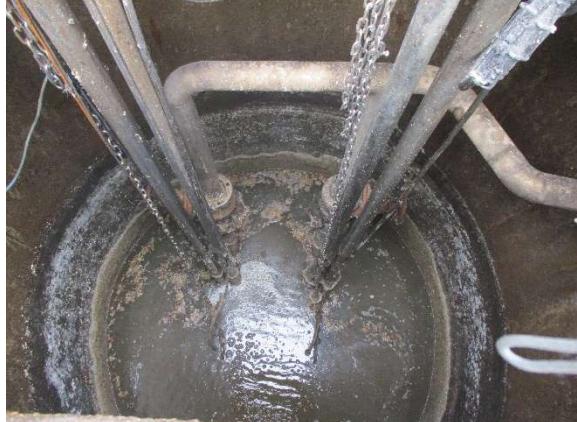
PR de la Route de La Fontaine : barres de guidage (2x2) et chaines de relevage (3), poires de niveau (3)

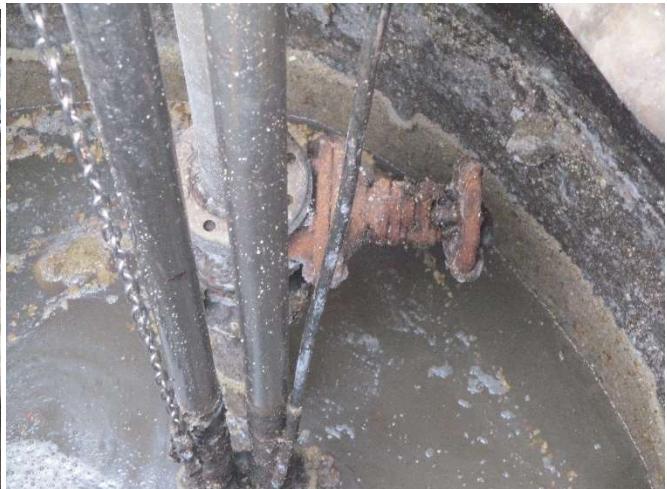
PR de la Route de La Fontaine : vannes (2) et clapets (2) sur le refoulement des pompes

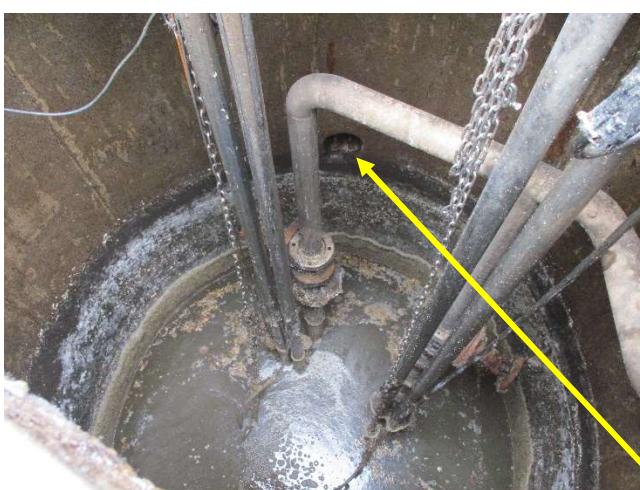
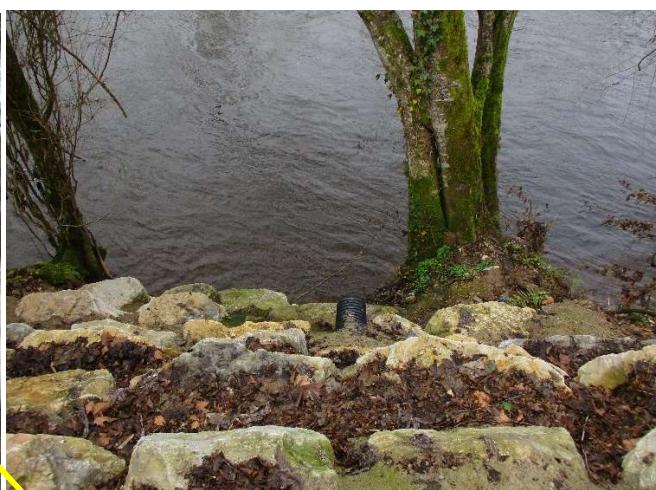
PR de la Route de La Fontaine : trop-plein et rejet à la Vézère

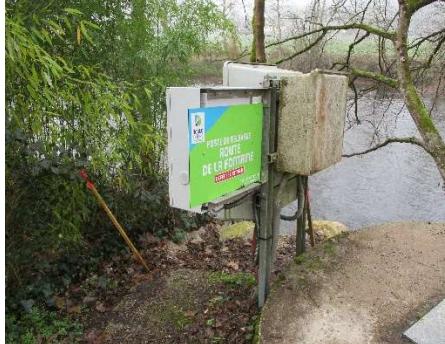
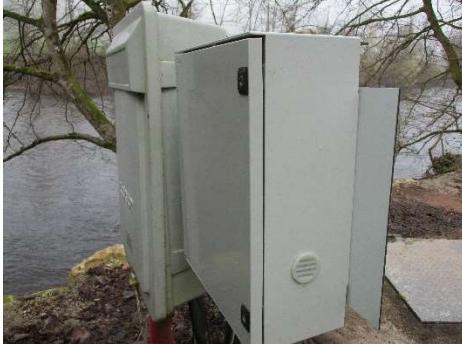
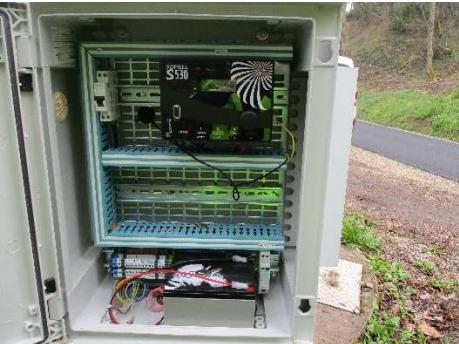
PR de la Route de La Fontaine : coffret EDF, armoire électrique, télésurveillance SOFREL S50 et sa batterie,

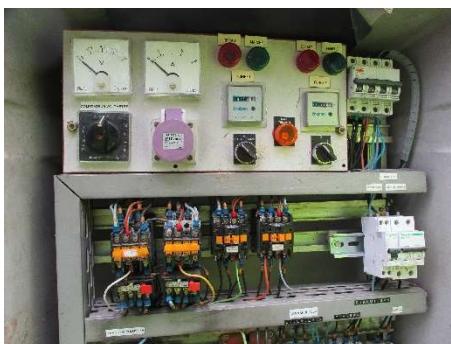
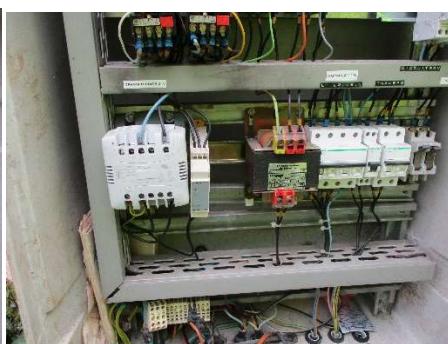
PR de la Route de La Fontaine : schéma électrique et cahier de relève.
