<b>Audit technique – Poste de relèvement</b>															
	<b>Poste de relèvement</b>	<b>De la Prodélie (Yssandon)</b>														
	Date visite	18 février 2020														
	Contrôle établi par	BEEE – Henri MILLET														
	En présence de	CABB : Mr Rémy DELFOUR (06 16 24 42 27)														
<b>Caractéristiques principales du poste</b>																
Capacité du poste	28,8 m <sup>3</sup> /h (2x14,4 m <sup>3</sup> /h)	Mise en route														
		2018

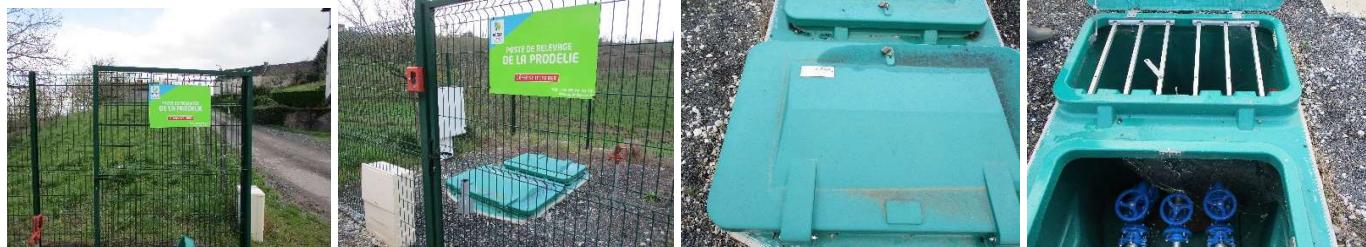
PR de la Prodélie : route d'accès, clôture et portail, plaques en polyester de capotage du PR et de la chambre de vannes, et barres anti-chute

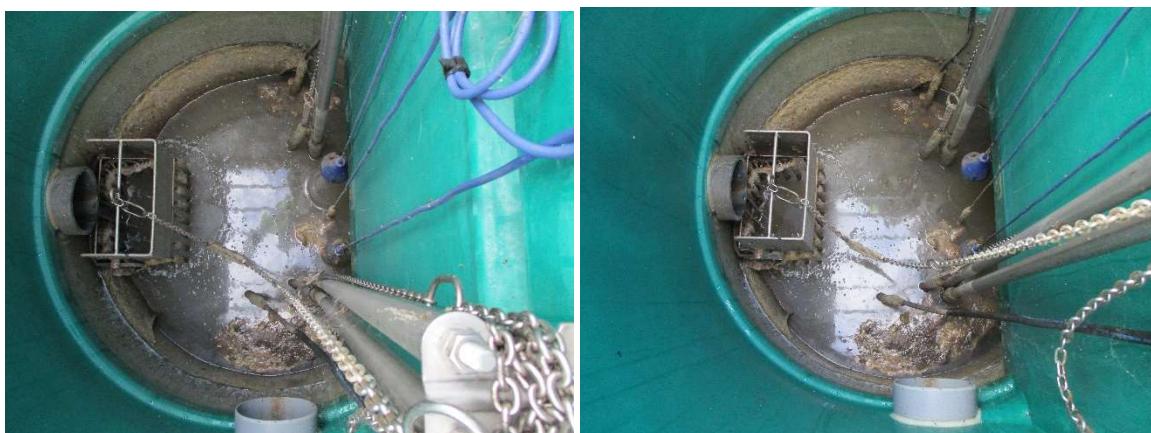
PR de la Prodélie : panier dégrilleur, barres de guidage (2x2) et chaînes de relevage (3), poires de niveau (3)

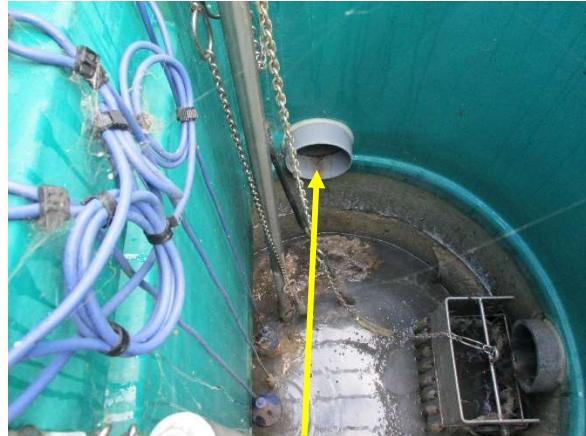
PR de la Prodélie : Trop-plein avec rejet au fossé

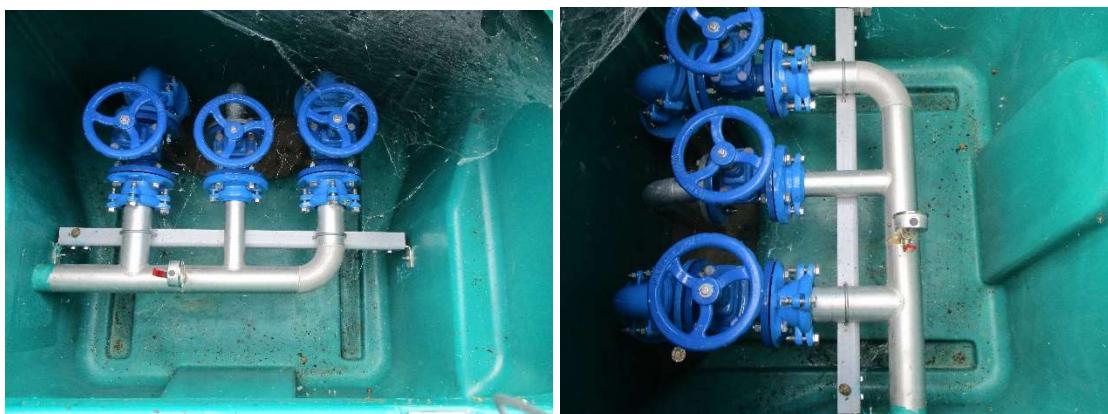
PR de la Prodélie : chambre de vannes avec vannes (3) et clapets (2)

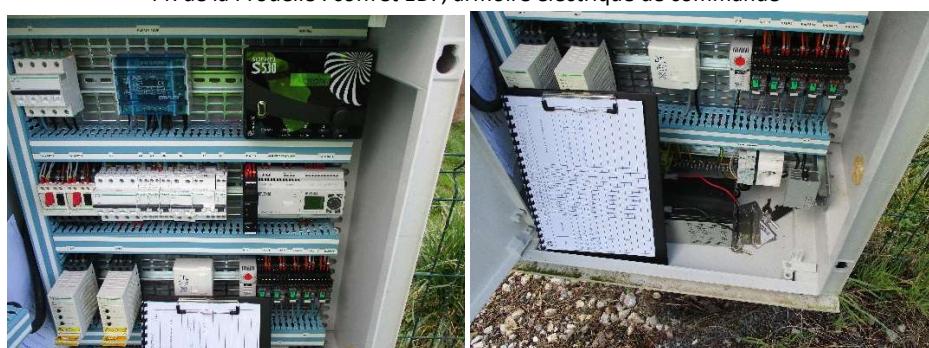
PR de la Prodélie : télésurveillance SOFREL S530 et sa batterie

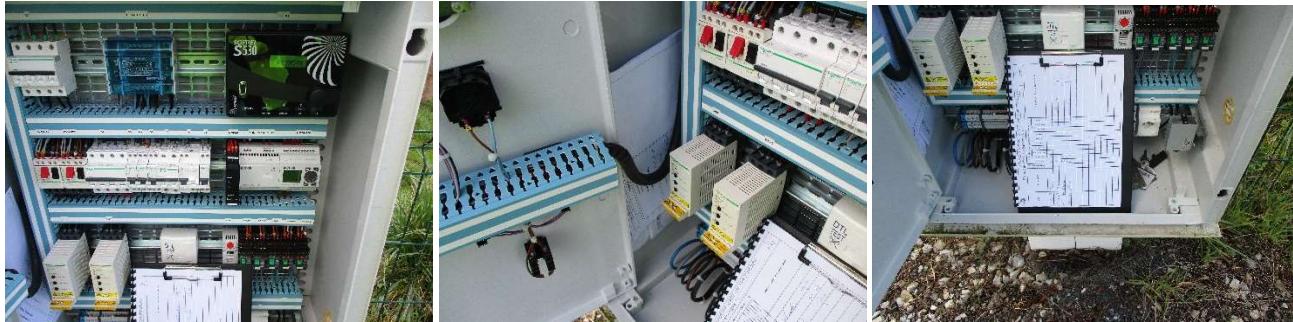
PR de la Prodélie : automate EATON Easy 400-POW, schéma électrique et cahier de relève

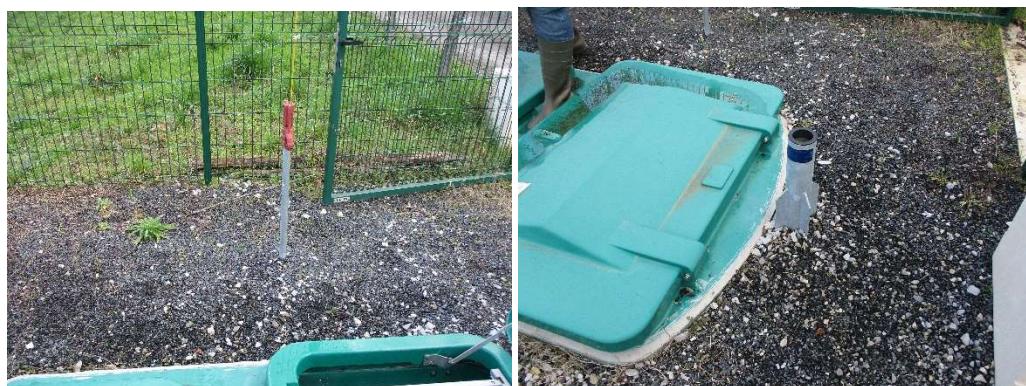
PR du Bourg : eau potable avec compteur et plaque pompes KSB
