Audit technique – Poste de relèvement															
	Poste de relèvement	De Salomon (Ussac)														
	Date visite	10 février 2020														
	Contrôle établi par	BEEE – Henri MILLET														
	En présence de	CABB : Mr Dominique BAUSSIAN (06 24 34 59 07)														
Caractéristiques principales du poste																
Capacité du poste	50,1 m ³ /h (24,8 m ³ /h et 25,3 m ³ /h)	Mise en route 2000

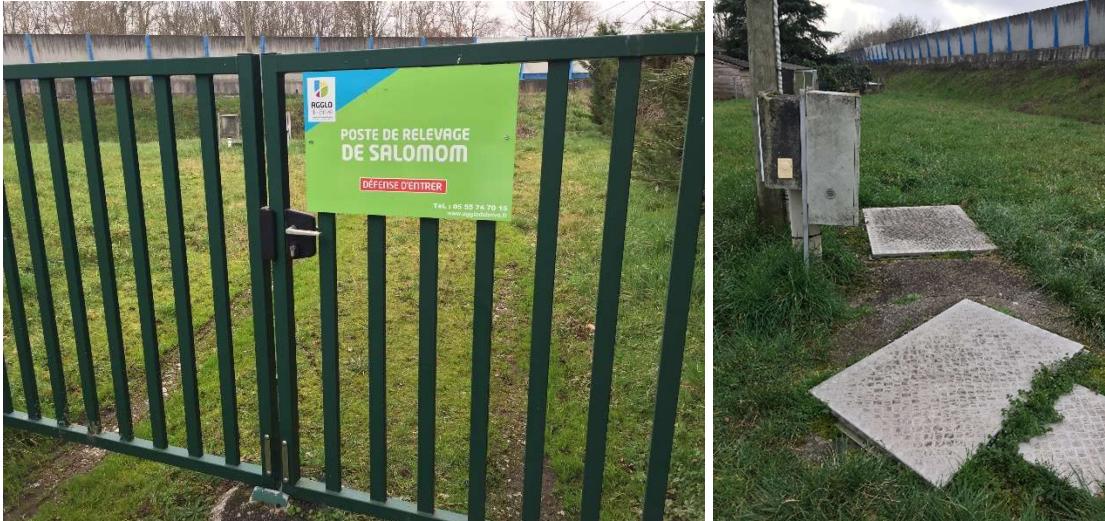
PR de Salomon : clôture et portail, et plaques aluminium de capotage du panier dégrilleur (supprimé), du PR et da la chambre de vannes

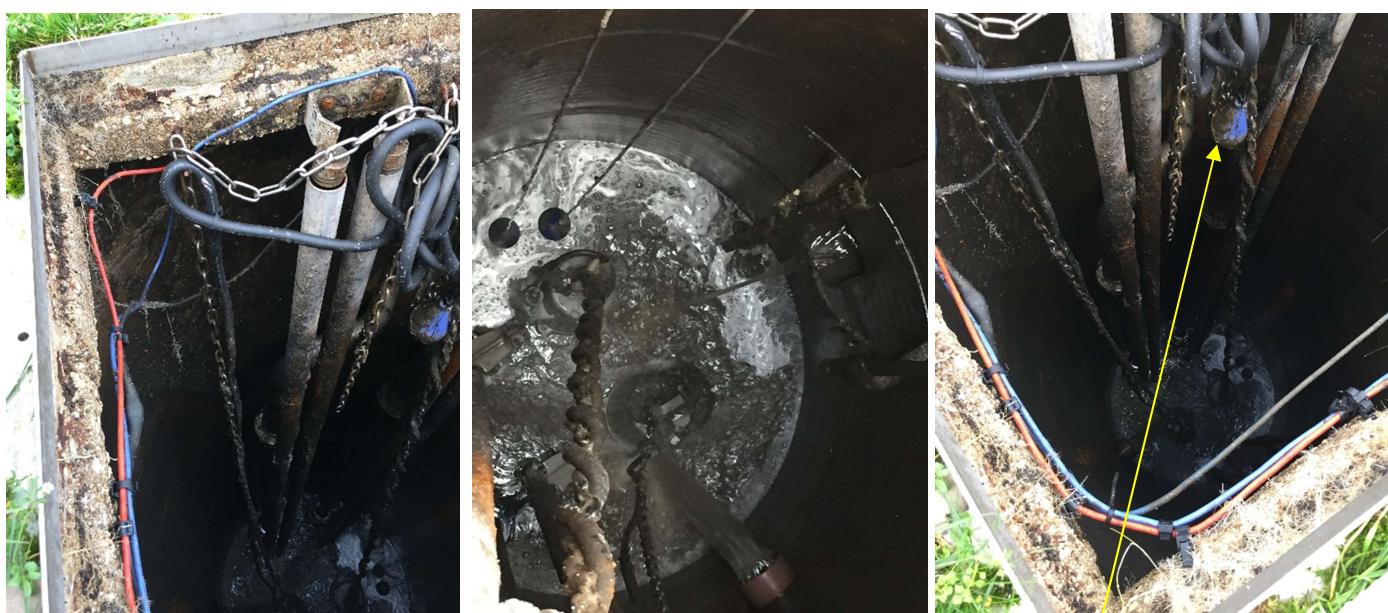
Créé en 2000, le PR de Salomon est en bon état apparent.
 Sur les 3 poires de niveau, 2 sont en service, la troisième étant à l'arrêt.
 Un seul écart entre l'inventaire des équipements « assainissement » transmis et la réalité du terrain qui concerne l'absence dans l'inventaire du ballon anti-bélier. Il conviendrait également de rajouter dans l'inventaire :

PR de Salomon : barres de guidage et chaînes de relevage, poires de niveau (2) en service et poire de niveau à l'arrêt

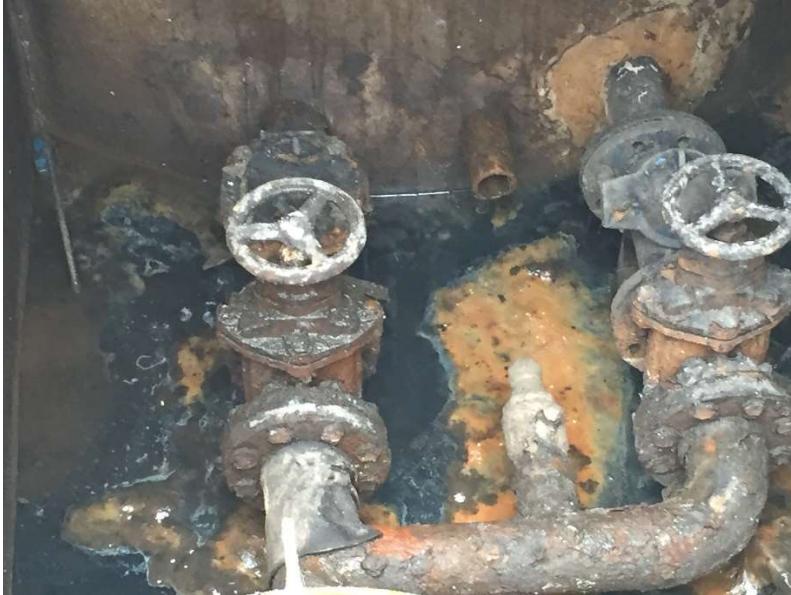
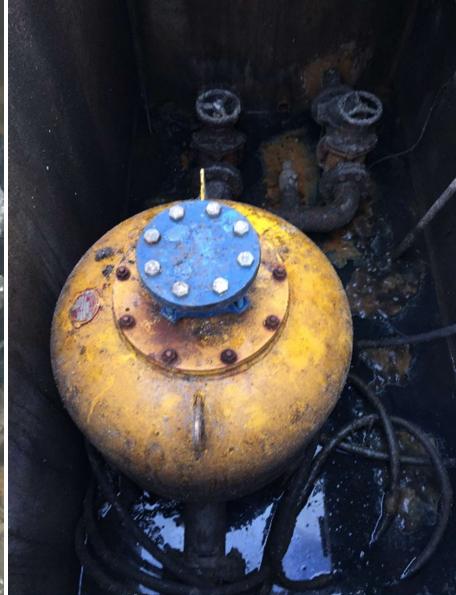
- Le nombre de vannes (2) et de clapets (2) de la chambre de vannes déportée,
- L'absence de barraudage anti-chute.

PR de Salomon : Chambre de vannes avec vannes (2), clapets (2) et ballon anti-bélier

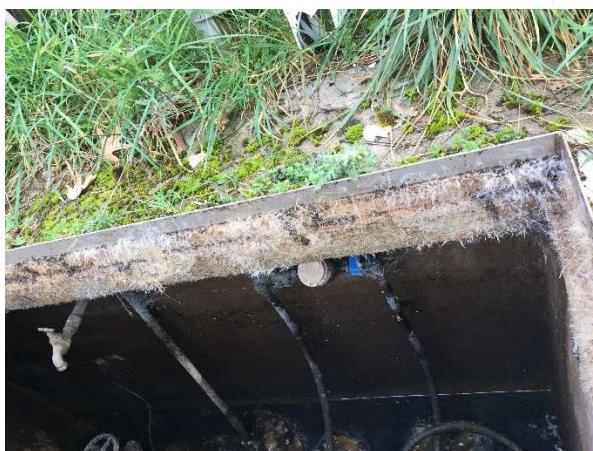
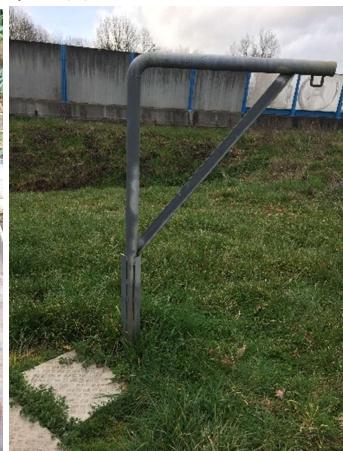
PR de Salomon : robinet eau potable et potence fixe

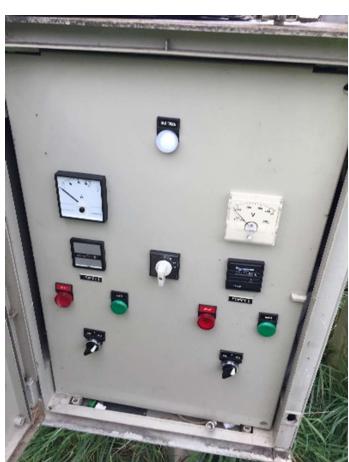
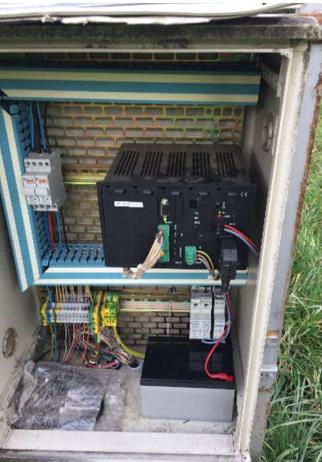
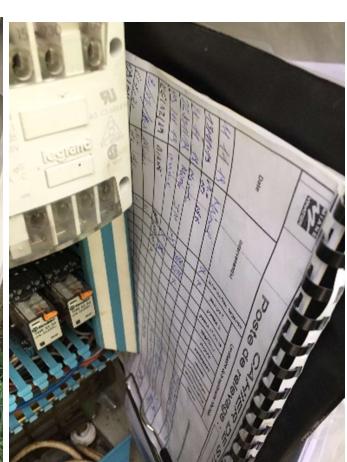
PR de Salomon : armoire électrique, télésurveillance SOFREL S50 et sa batterie, schéma électrique et cahier de relève
