<p>Bureau d'Etudes ÉNERGIE Système</p>	Audit technique – Poste de relèvement	
	Poste de relèvement	Du Moulin du Soulier (Commune de Lissac/Couze)
	Date visite	2 décembre 2019
	Contrôle établi par	BEEE – Henri MILLET
	En présence de	SAUR : Mr Julien LACHAUD (0667756134)

Caractéristiques principales du poste

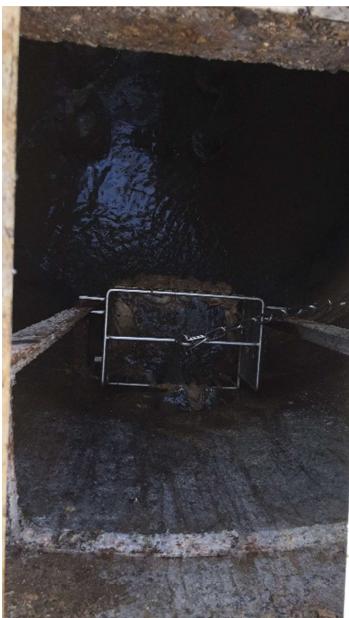
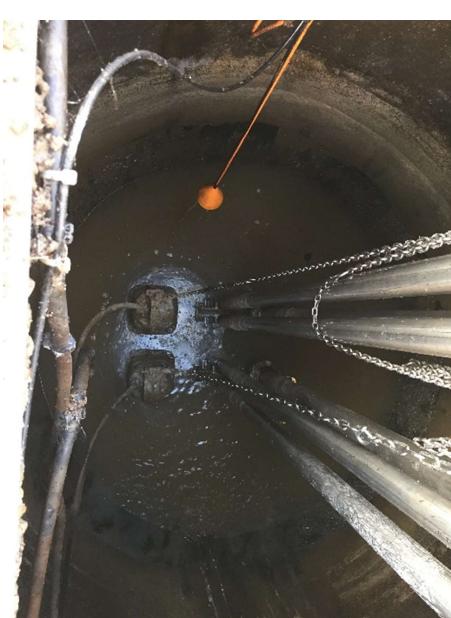
PR du Moulin du Soulier : panier dégrilleur, poire de niveau, barre de guidage et chaînes de relevage

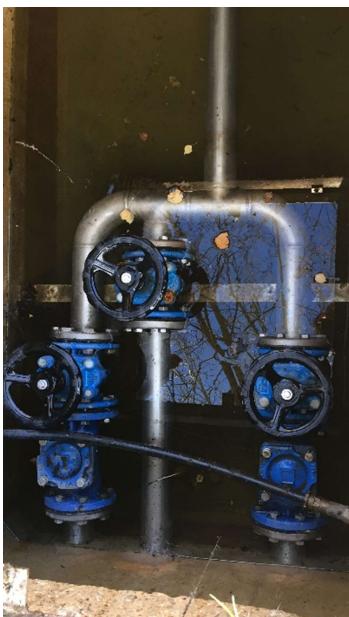
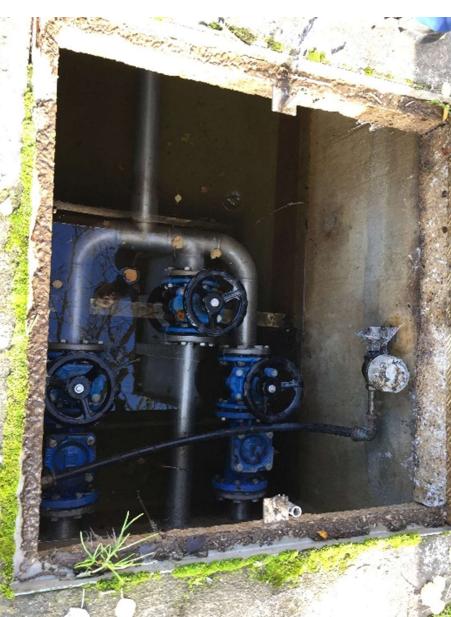
PR du Moulin du Soulier : chambre à vannes déportée
