Audit technique – Poste de relèvement	
	Poste de relèvement	De Laumeuil (St Pantaléon de Larche)
	Date visite	20 février 2020
	Contrôle établi par	BEEE – Henri MILLET
	En présence de	CABB : Mr Dominique BAUSSIAN (06 24 34 59 07)

Caractéristiques principales du poste

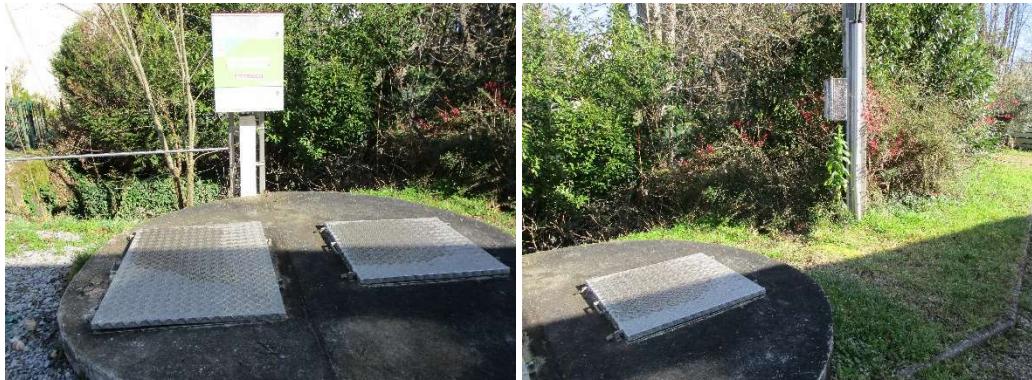
PR de Laumeuil : accès au PR sans clôture ni portail

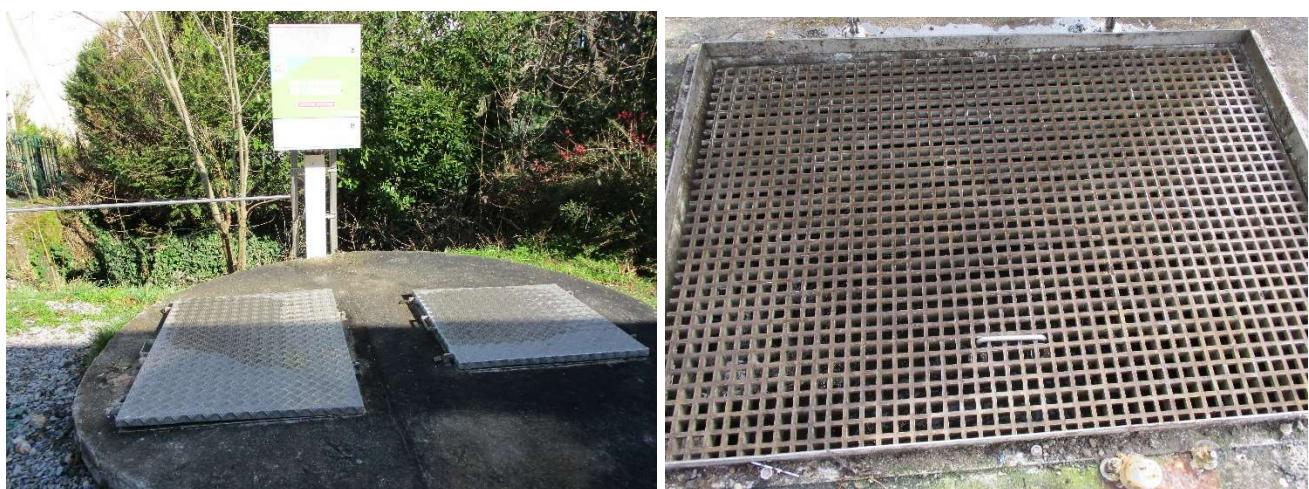
PR de Laumeuil : trappes en aluminium sur le PR et la chambre de vannes fermées par un cadenas, caillebotis anti-chute en résine sur le PR

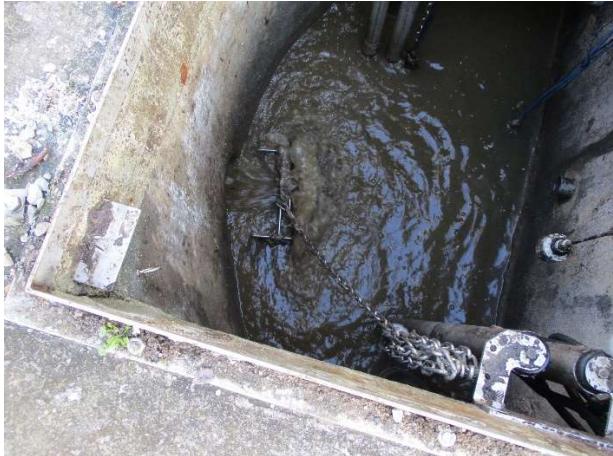
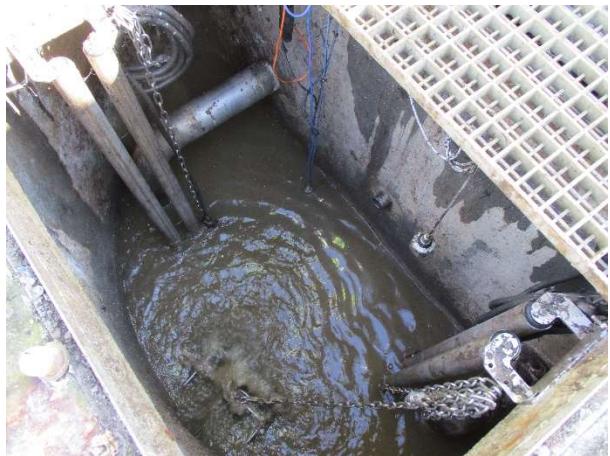
PR de Laumeuil : panier dégrilleur, barres de guidage (2x2) et chaines de relevage (3)

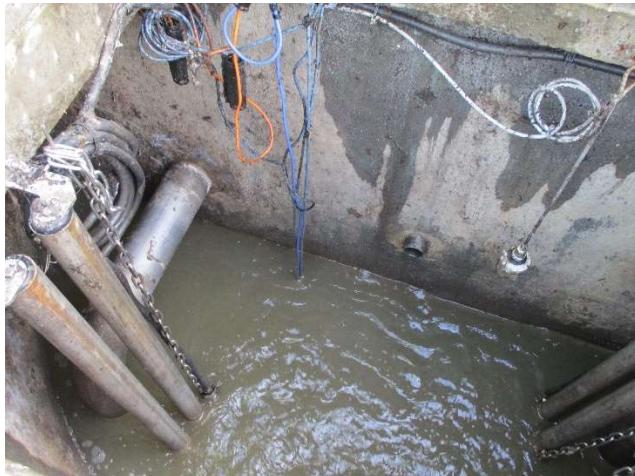
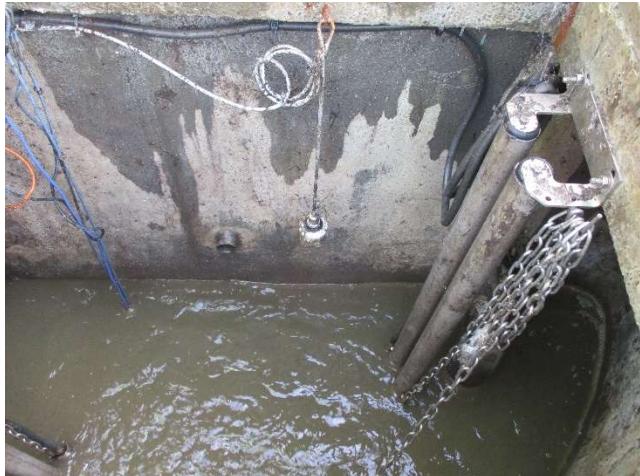
PR de Laumeuil : poires de niveau (3) et sonde US

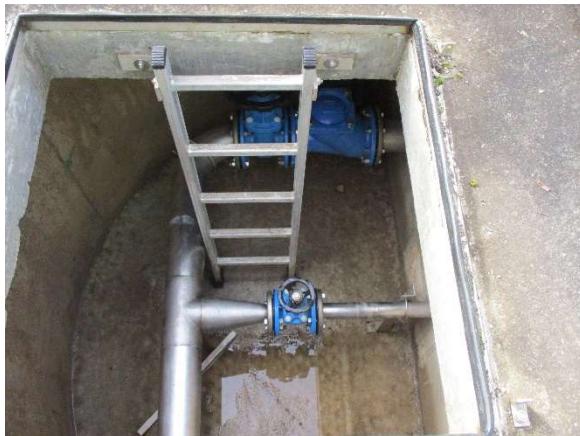
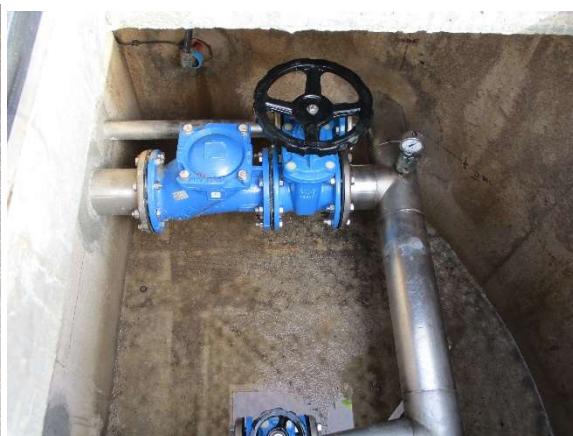
PR de Laumeuil : échelle d'accès à la chambre de vannes avec vannes (3) et clapets (2)

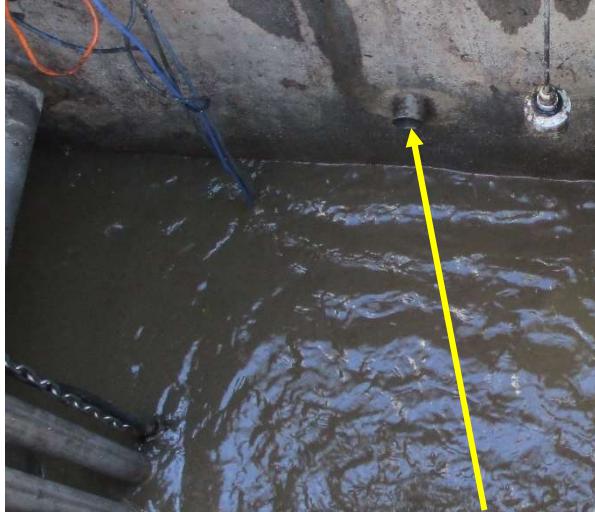
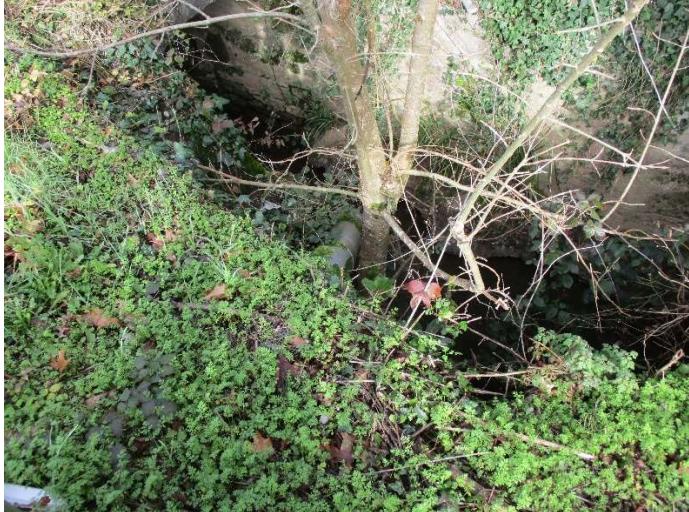
PR de Laumeuil : trop-plein et rejet au milieu naturel (ruisseau puis la Vézère)

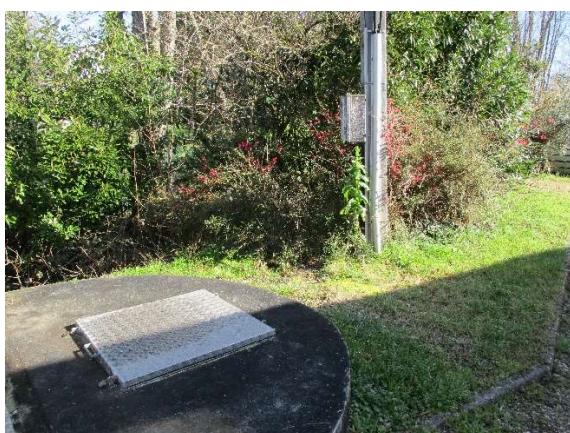
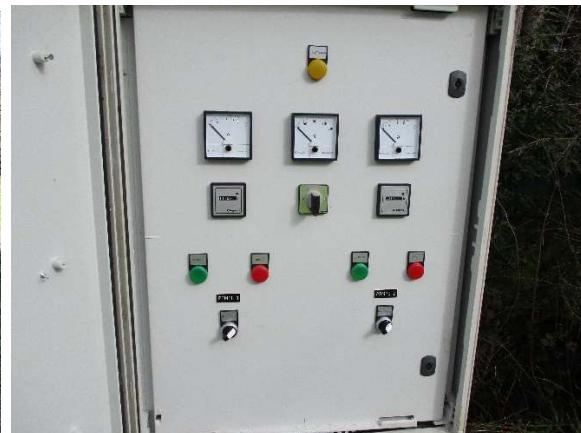
PR de Laumeuil : coffret EDF, armoire électrique

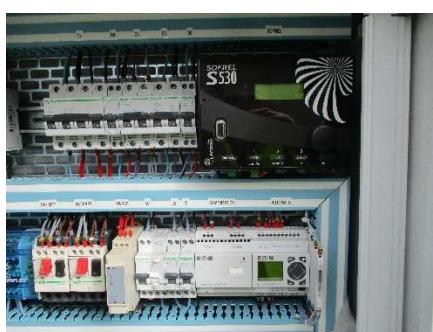
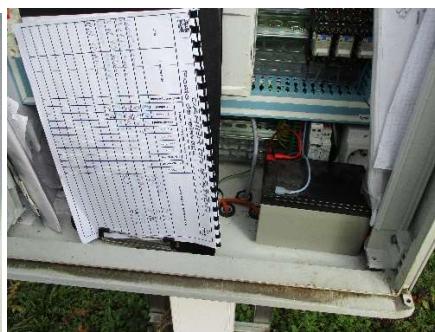
PR de Laumeuil : télésurveillance SOFREL S530 et sa batterie, automate EATON Easy 400-POW, cahier de relève schéma électrique et document pompe Grundfos.

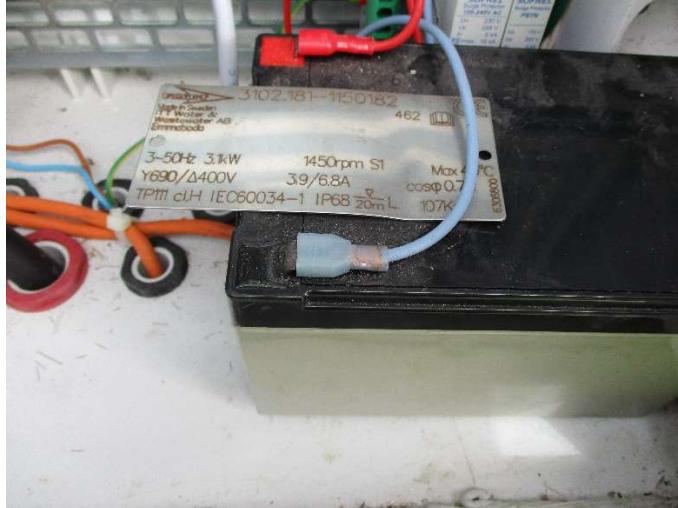
PR de Laumeuil : plaque pompe Xylem (ex Flygt)
