Audit technique – Poste de relèvement	
	Poste de relèvement	De la Lombertie (Commune de Voutezac)
	Date visite	12 Mars 2020
	Contrôle établi par	BEEE – Henri MILLET
	En présence de	CABB : Mr Rémy DELFOUR (06 16 24 42 27)

Caractéristiques principales du poste

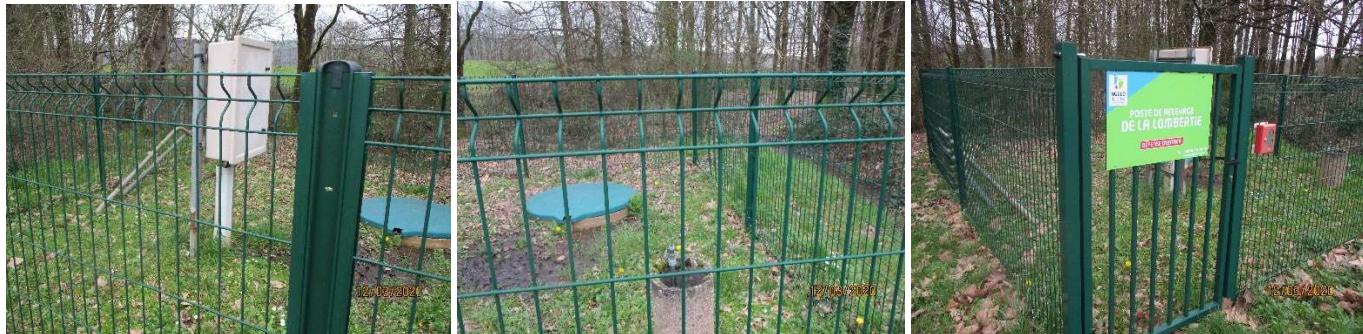
PR de la Lombertie : clôture et portail

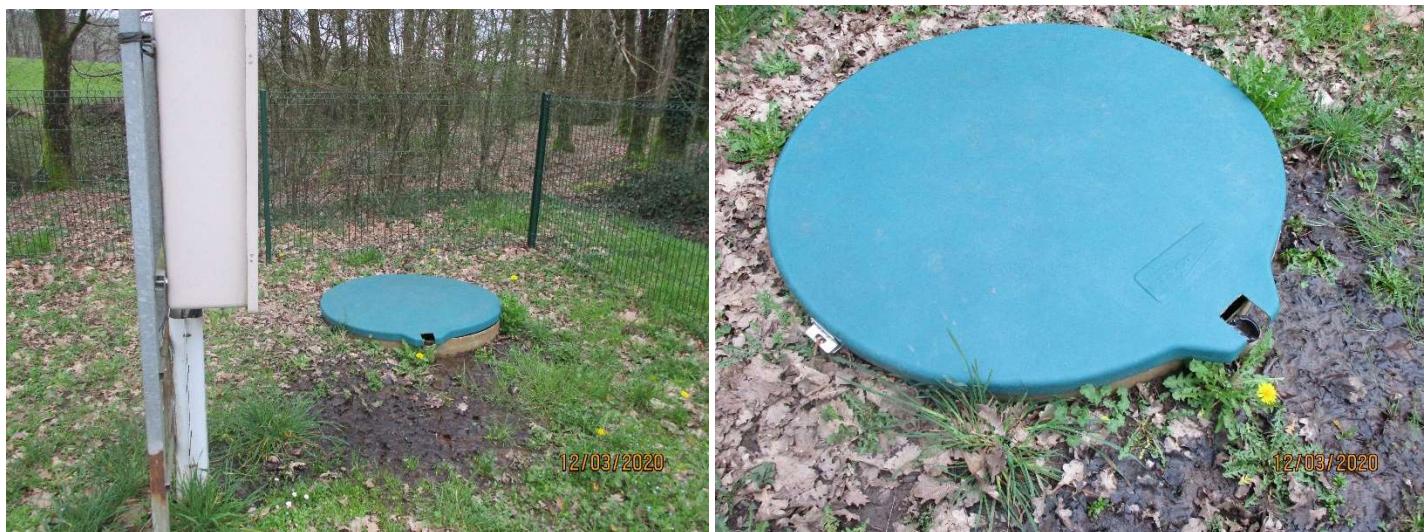
PR de la Lombertie : capot en polyester sur le PR fermé par un cadenas

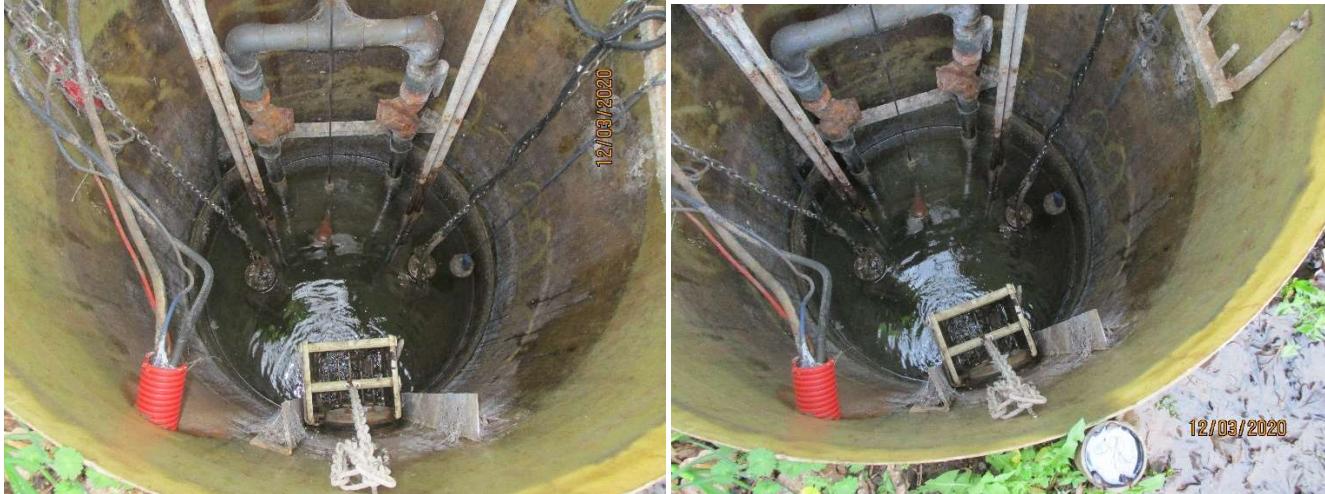
PR de la Lombertie : panier dégrilleur en résine, barre de guidage (2x2) et chaîne de relevage (3), vannes (2) et clapets (2), poires de niveau (2)

Cela étant, il conviendrait de rajouter dans l'inventaire :		
<ul style="list-style-type: none"> - Le nombre de barres de guidage (2x2) et chaînes de relevage (3), - Le nombre de vannes (2) et de clapets (2) sur le refoulement des pompes, - Le pied de potence, - La présence d'eau potable - L'absence de barreaudage anti-chute.

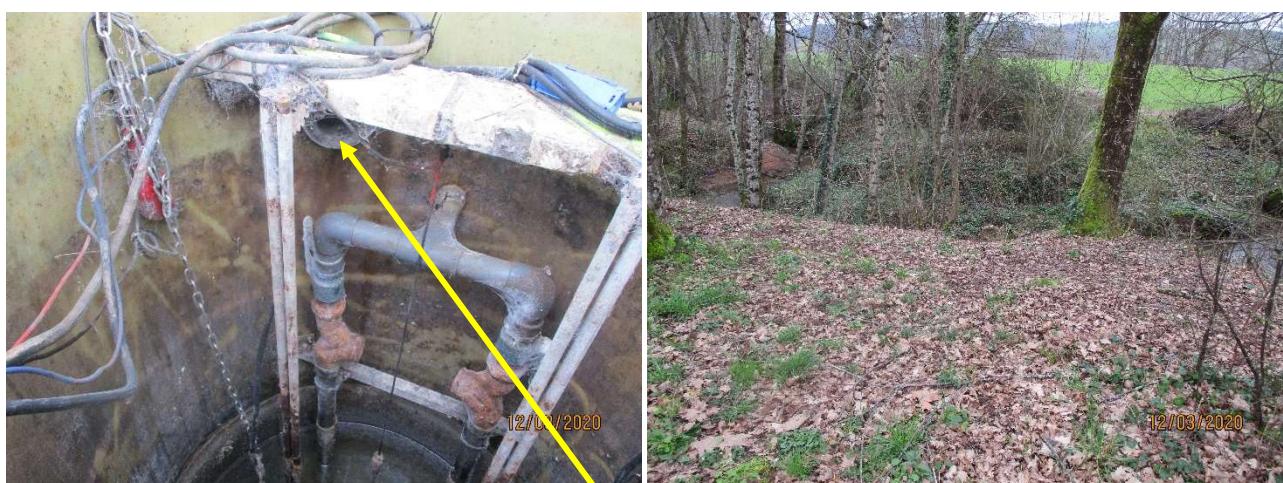
PR de la Lombertie : trop-plein et rejet au ruisseau la Rebière

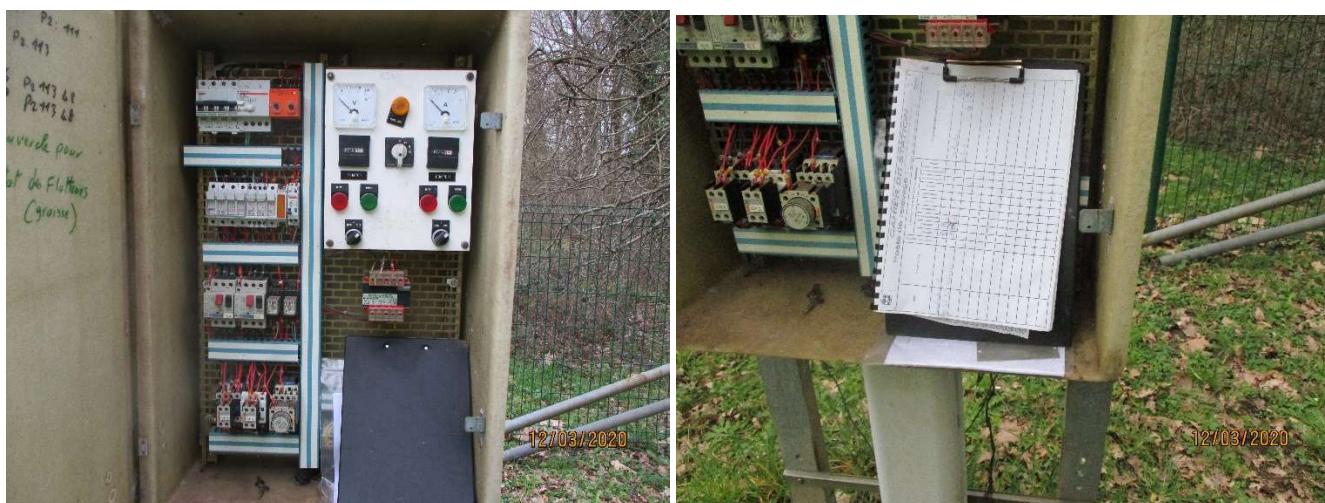
PR de la Lombertie : coffret électrique et horo-compteur (2), et cahier de relève

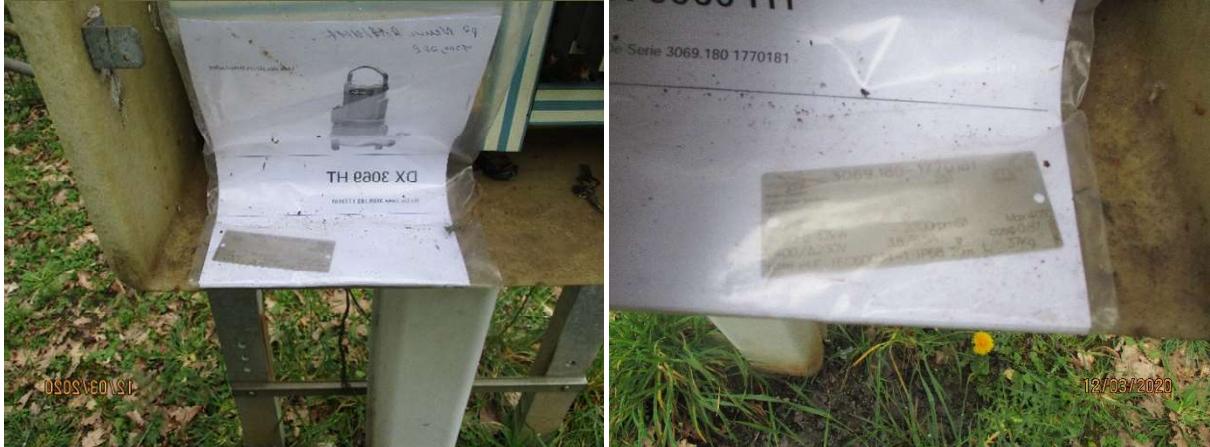
PR de la Lombertie : document et plaque pompe Xylem (ex Flygt)

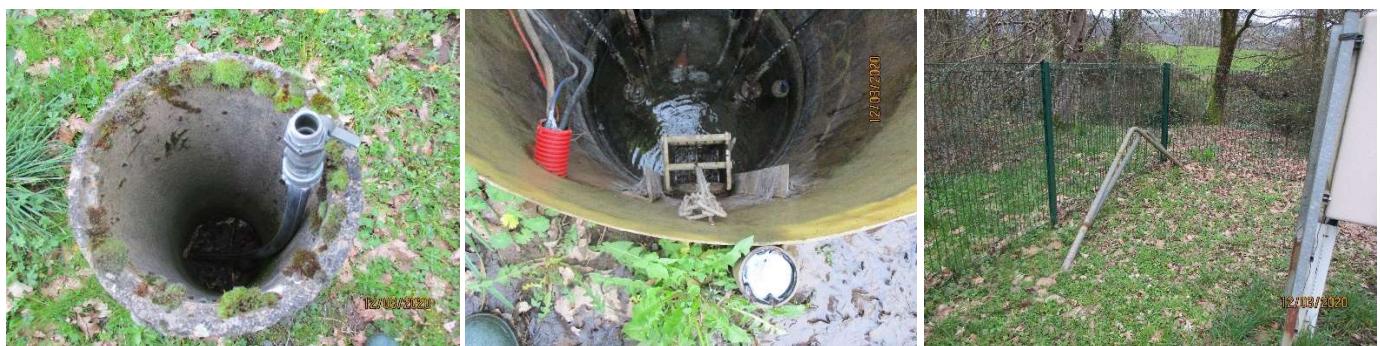
PR de la Lombertie : eau potable, pied de potence et potences
