Audit technique – Poste de relèvement

Poste de relèvement	Jeanne D'Arc - Brive
Date visite	2 décembre 2019
Contrôle établi par	BEEE – Henri MILLET
En présence de	CABB : Mr Dominique BAUSSIAN SAUR : Mr Julien LACHAUD (0667756134)

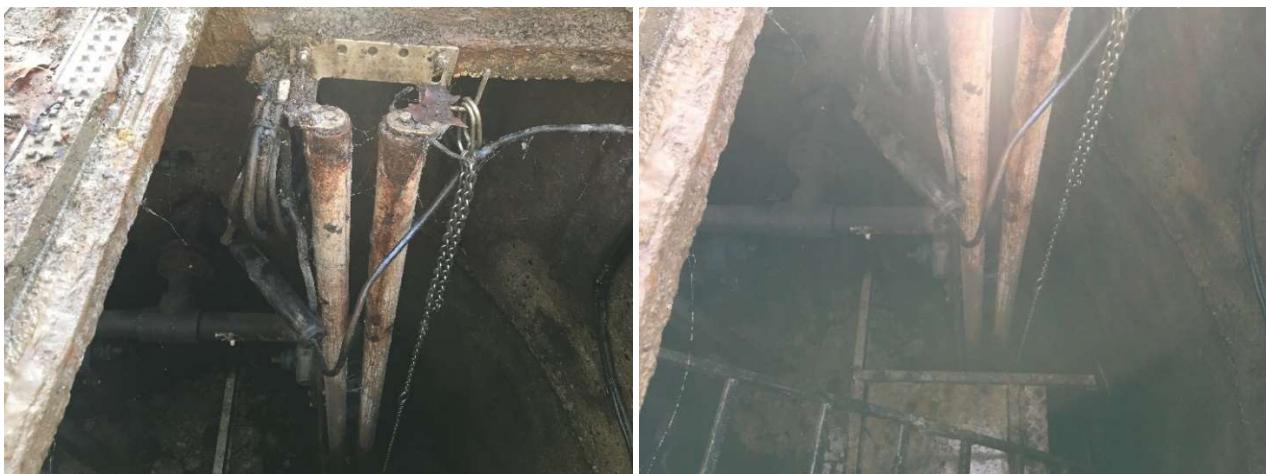
PR Jeanne D'Arc : barre de guidage et chaines de relevage

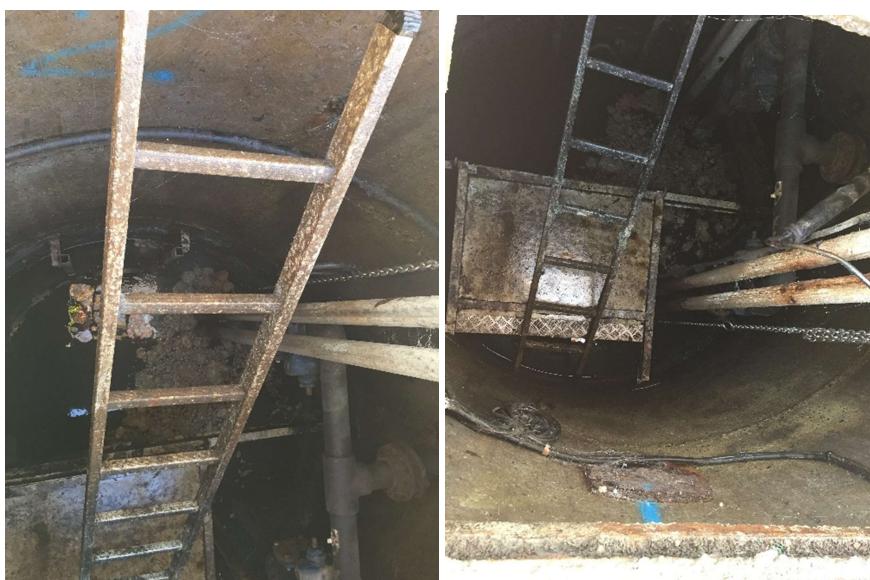
PR Jeanne D'Arc : échelle d'accès et plancher technique en aluminium

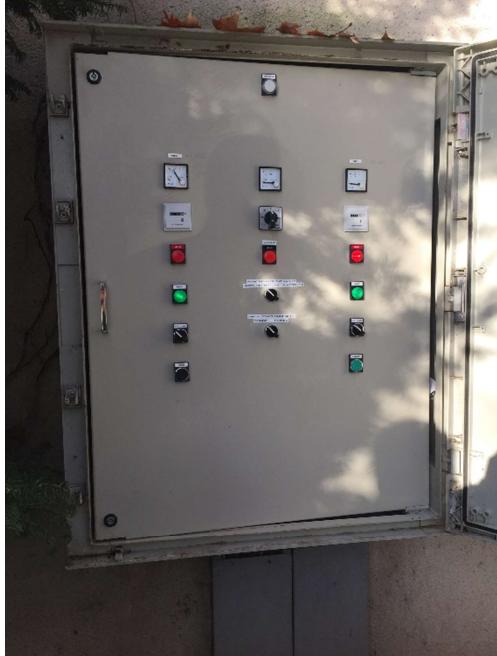
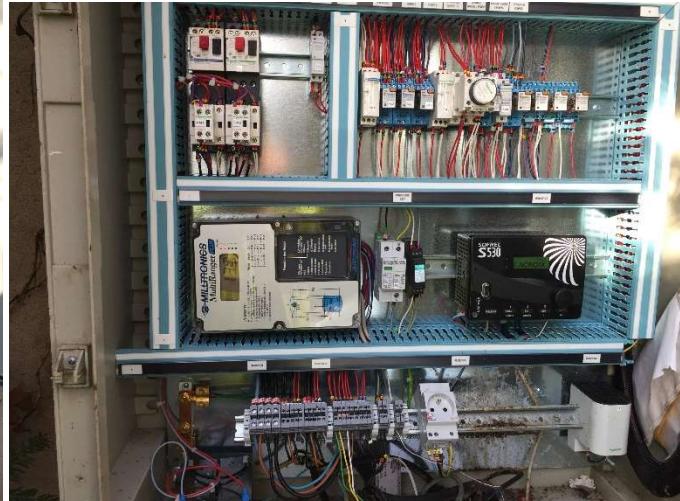
PR Jeanne D'Arc : armoire électrique et schéma électrique

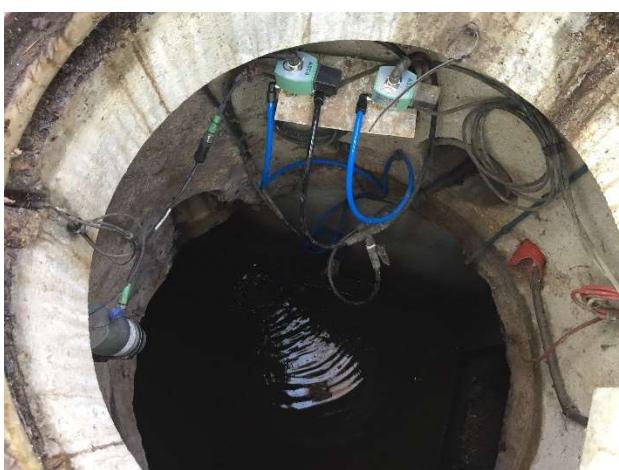
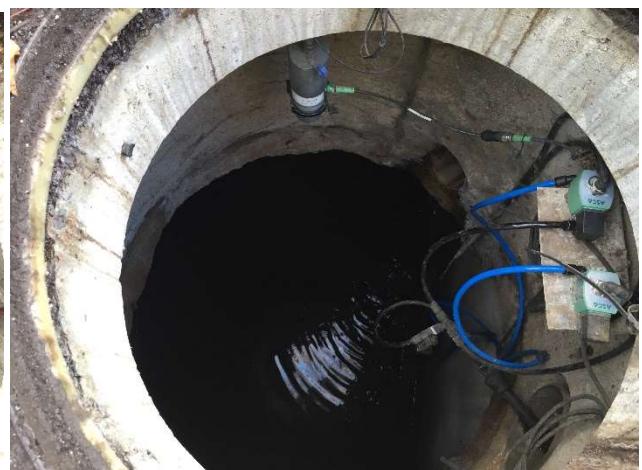
PR Jeanne D'Arc : sonde US et dispositif d'isolation du poste de relevage avec vanne murale à actionneur hydraulique
