Audit technique – Poste de relèvement	
	Poste de relèvement	P. et M. Curie (Malemort)
	Date visite	19 février 2020
	Contrôle établi par	BEEE – Henri MILLET
	En présence de	CABB : Mr Dominique BAUSSIAN (06 24 34 59 07)

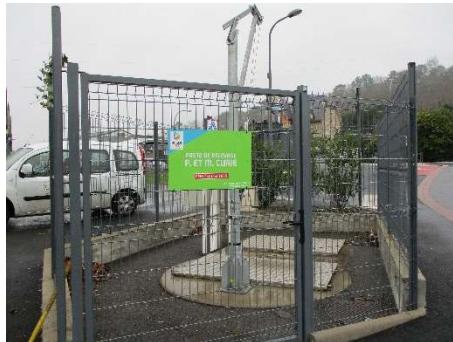
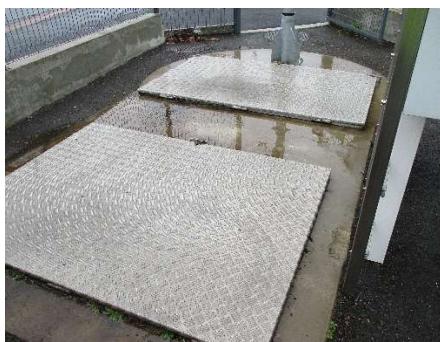
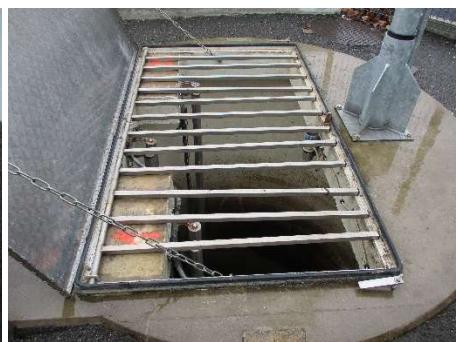
PR P.M. Curie : route d'accès, clôture et portail, plaques en aluminium de capotage du PR et de la chambre de vannes fermées par un cadenas et barres anti-chute

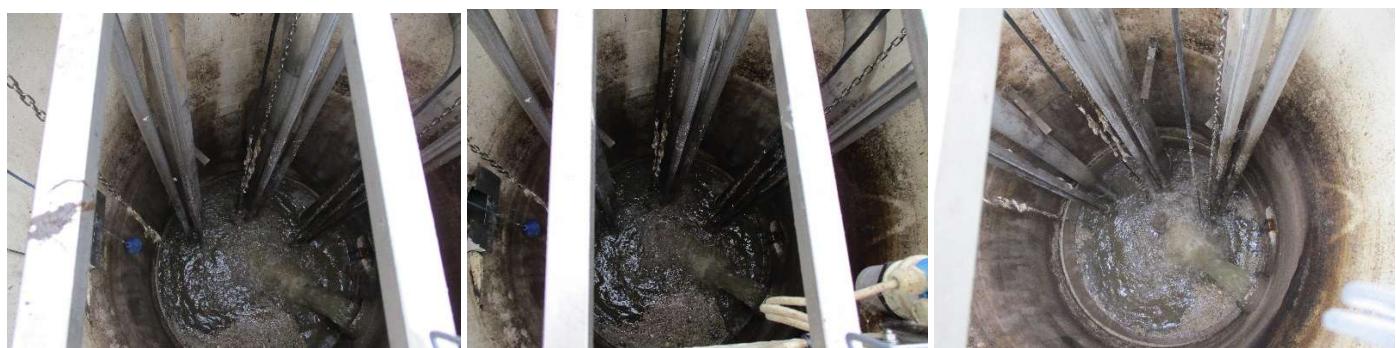
PR P.M. Curie : barres de guidage (3x2) et chaînes de relevage (3)

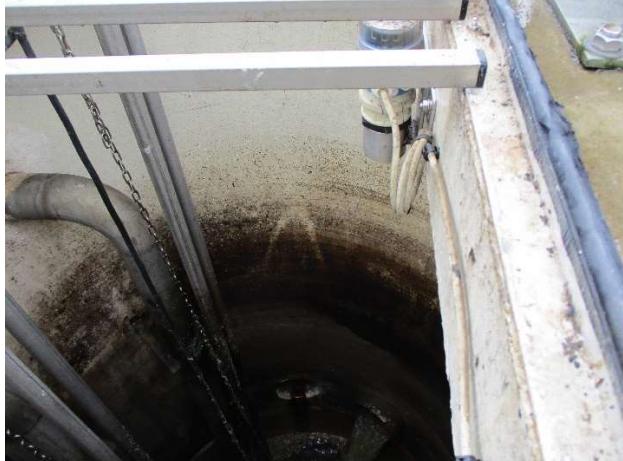
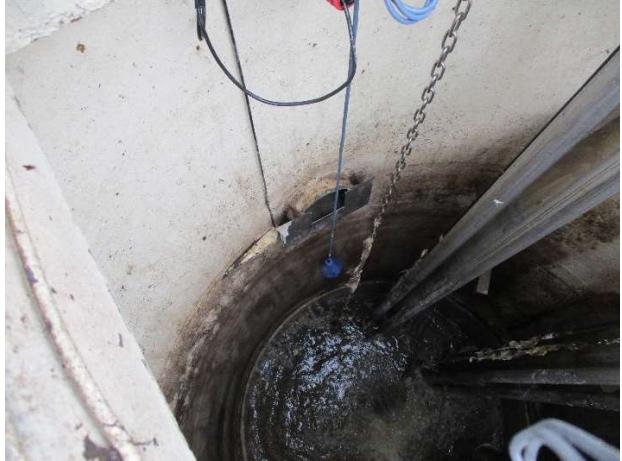
PR P.M. Curie : sondes US et poires de niveau (3)

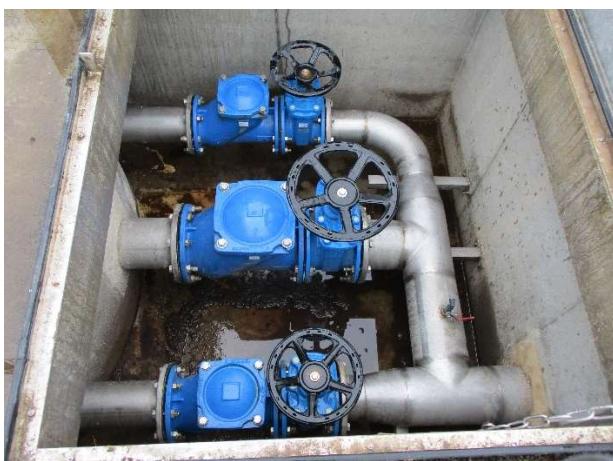
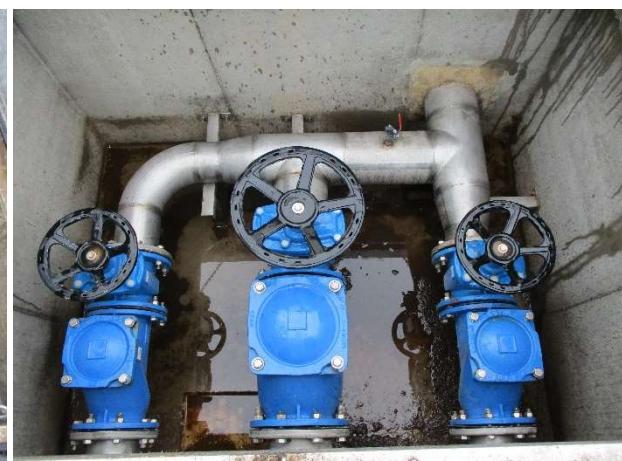
PR P.M. Curie : chambre de vannes avec vannes (3) et clapets (3)

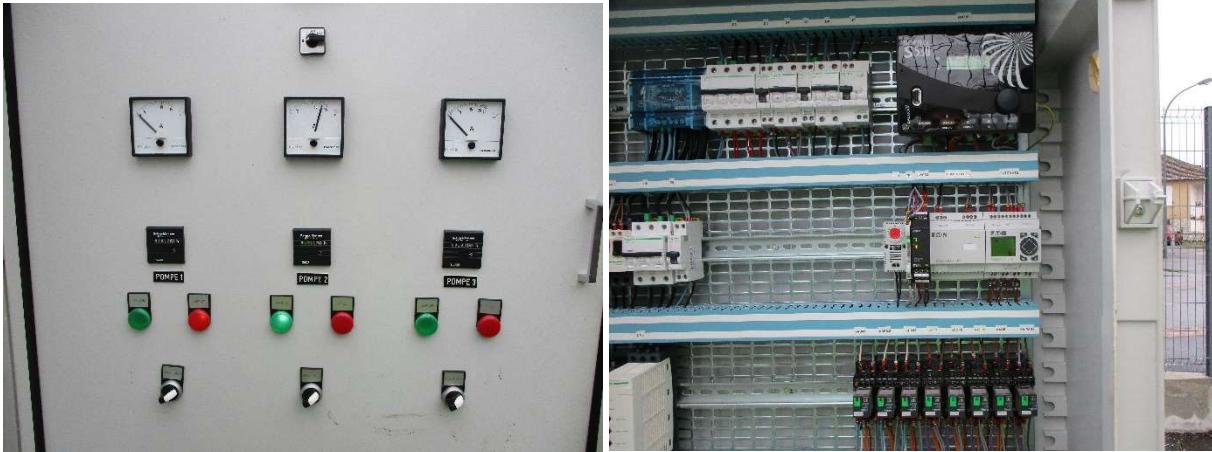
PR P.M. Curie : armoire électrique, télésurveillance SOFREL S50 et sa batterie, automate EATON Easy 400-POW

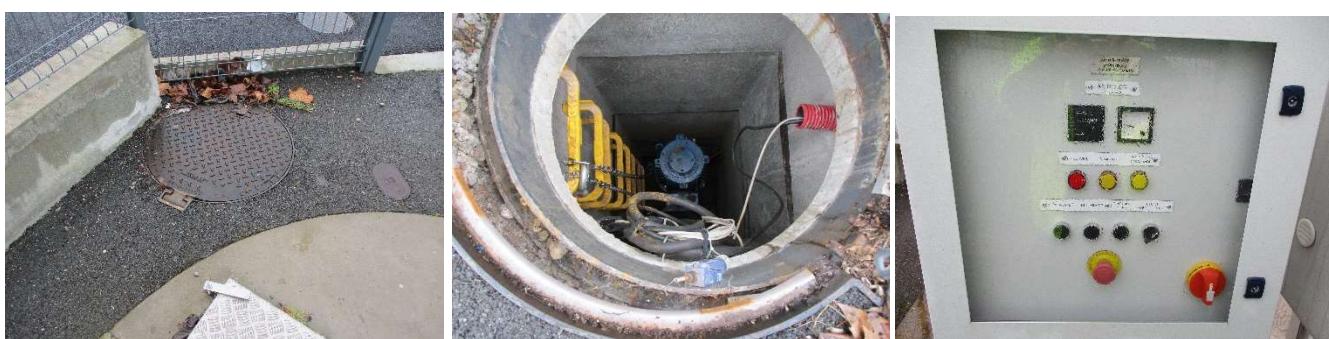
PR P.M. Curie : dessableur-broyeur en amont du PR et armoire de commande du broyeur
