Audit technique – Poste de relèvement	
	Poste de relèvement	Du Bourg (Mansac)
	Date visite	17 février 2020
	Contrôle établi par	BEEE – Henri MILLET
	En présence de	CABB : Mr Rémy DELFOUR (06 16 24 42 27)

Caractéristiques principales du poste

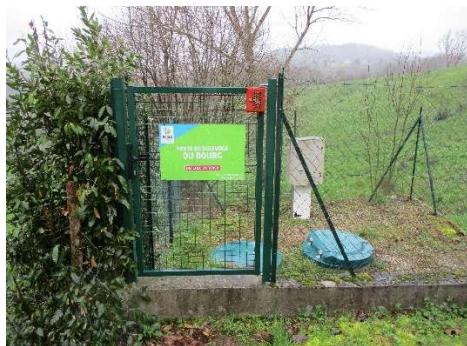
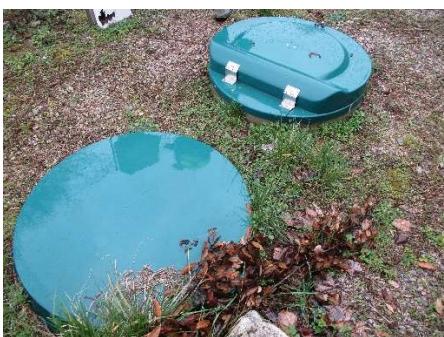
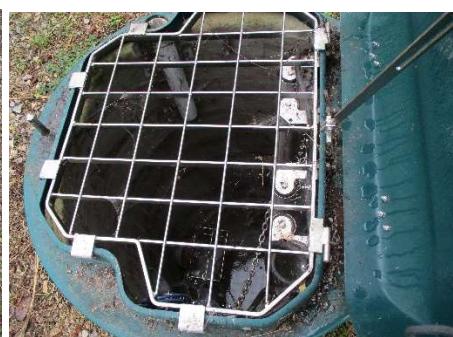
PR du Bourg : clôture et portail, plaques en fonte de capotage du PR et de la chambre de vannes, et barres anti-chute

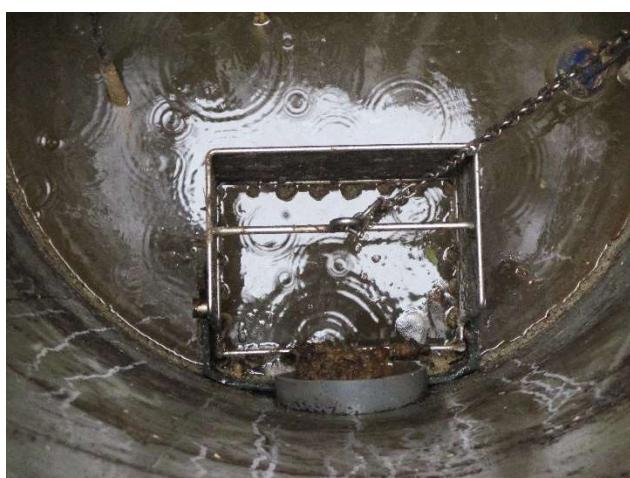
PR du Bourg : panier dégrilleur, barres de guidage (2x2) et chaines de relevage (3), poires de niveau (3)

- Le nombre de poires (3),
- Le nombre de vannes (3) et de clapets (2) de la chambre de vannes déportée,
- Le nombre de barres de guidage (2x2) et de chaines de relevage (3),
- L'automate EATON,
- Le compteur d'eau,
- Le barraudage anti-chute.

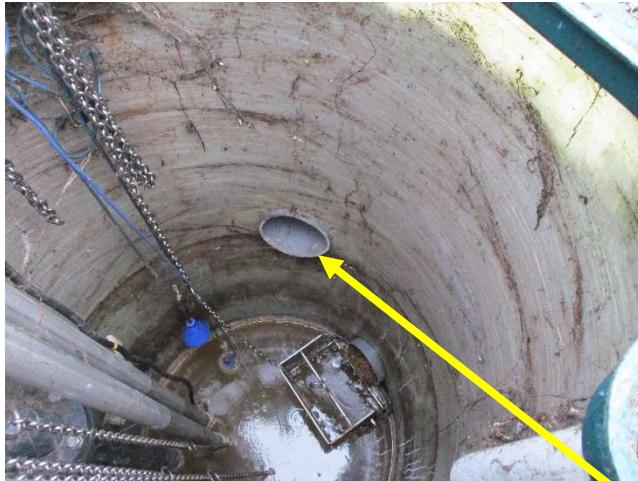
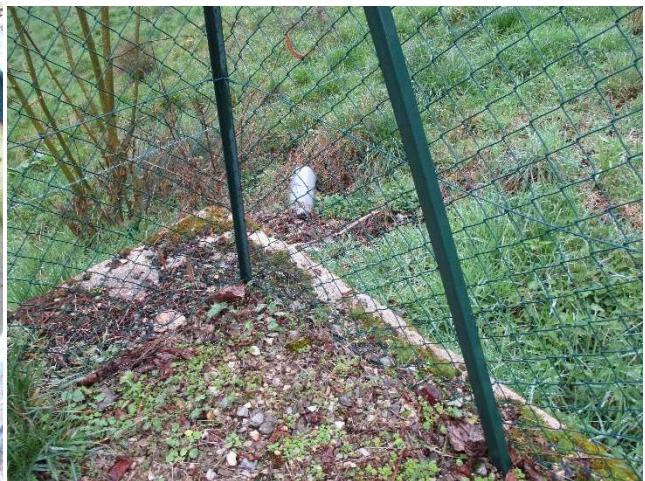
PR du Bourg : Trop-plein avec rejet au fossé

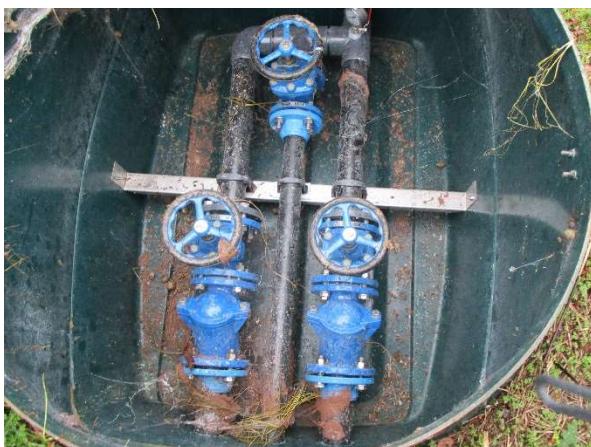
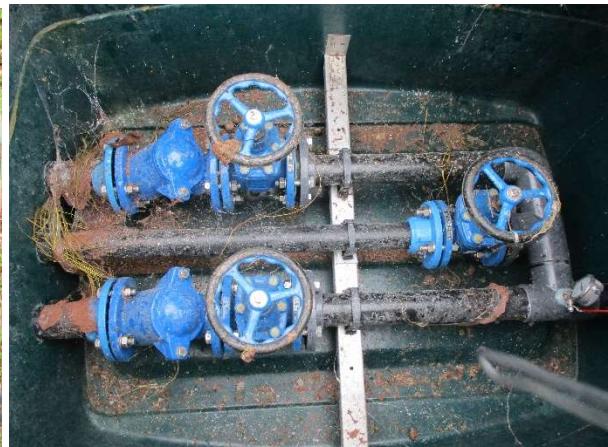
PR du Bourg : chambre de vannes avec vannes (3) et clapets (2)

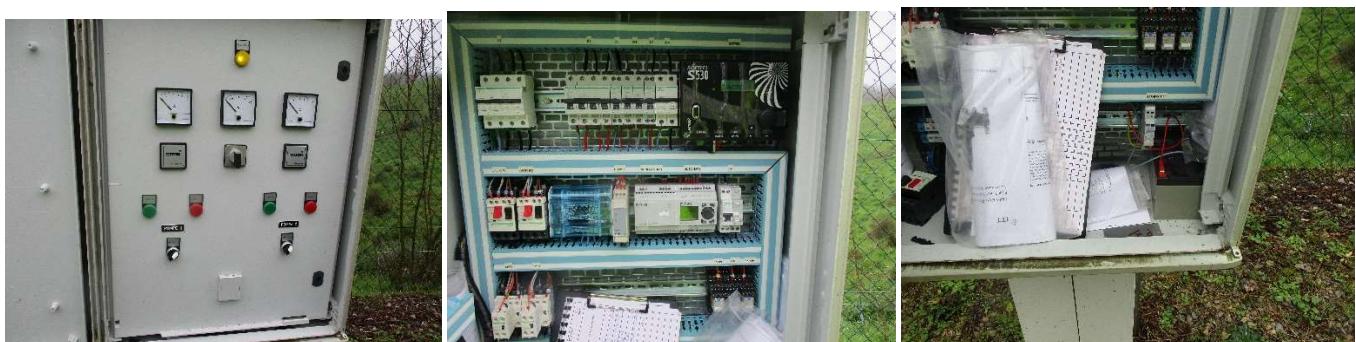
PR du Bourg : armoire électrique, télésurveillance SOFREL S530 et sa batterie

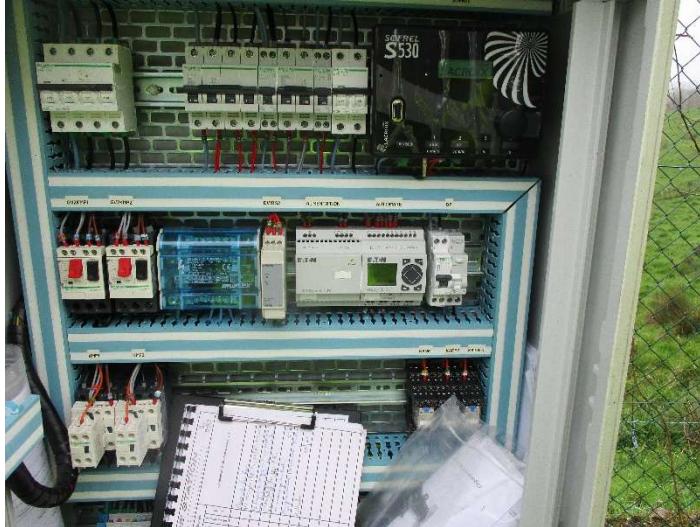
PR du Bourg : automate EATON Easy 400-POW, schéma électrique et cahier de relève
