Audit technique – Poste de relèvement											
	Poste de relèvement	De la Vivinie (Juillac)										
	Date visite	12 février 2020										
	Contrôle établi par	BEEE – Henri MILLET										
	En présence de	CABB : Mr Guy BUISSON (06 16 24 03 52)										
Caractéristiques principales du poste												
Capacité du poste	4,8 m ³ /h (2x2,4 m ³ /h mesuré) Indication Plaque KSB : 30-5,9 l/s HMT : 32-2 m soit 1,08-21,2 m ³ /h	Mise en route	Non précisé

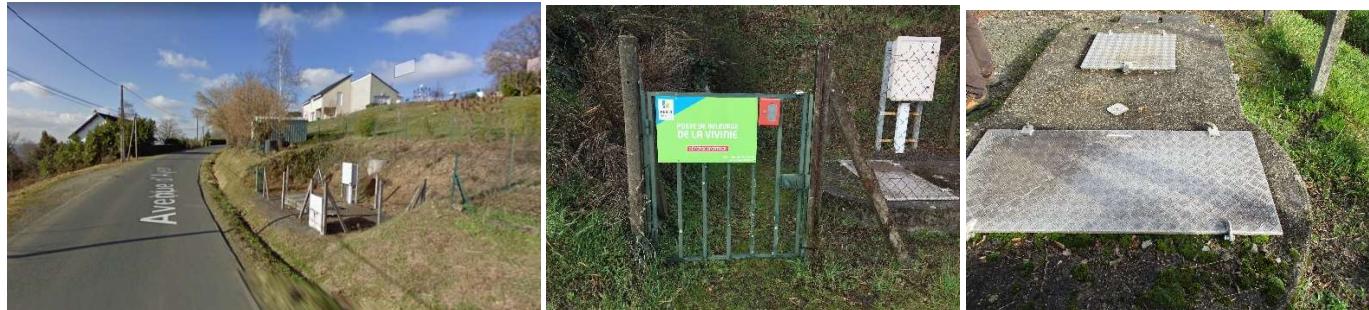
PR de la Vivinie : route d'accès, clôture et portail et plaques en aluminium de capotage du PR et de la chambre de vannes

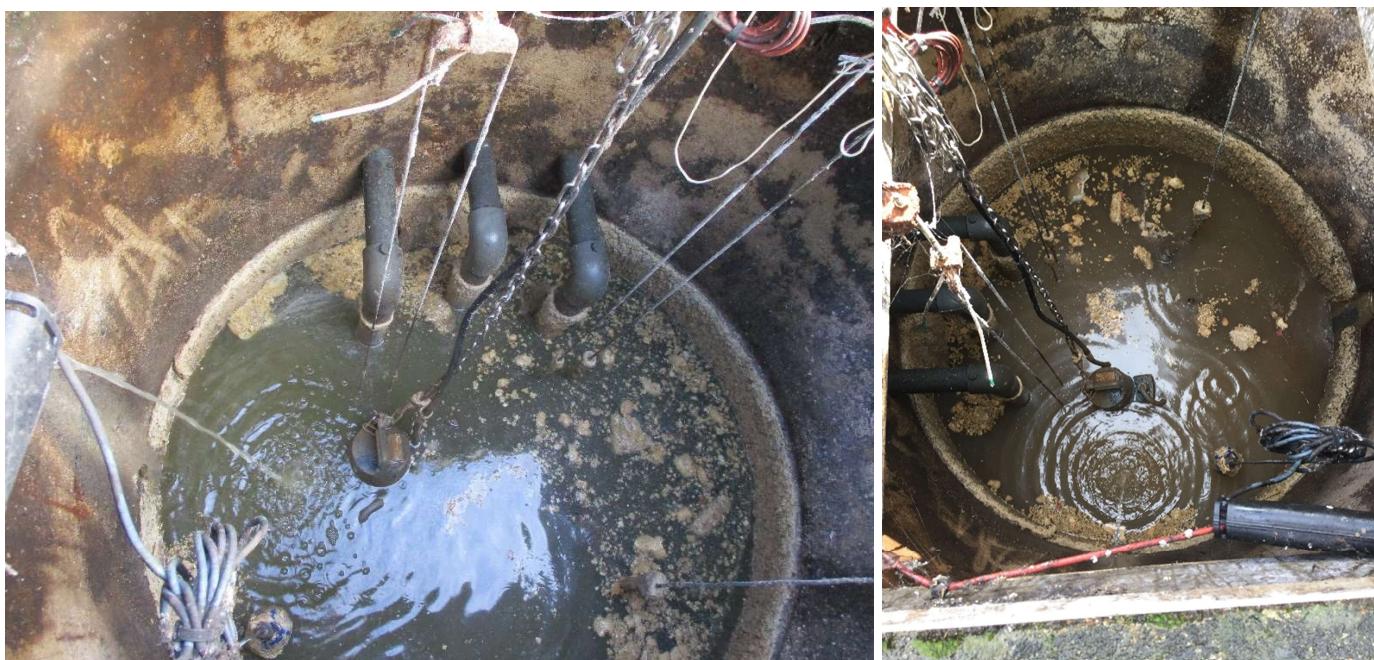
Audit technique – Poste de relèvement	
	Poste de relèvement	De la Vivinie (Juillac)
	Date visite	12 février 2020
	Contrôle établi par	BEEE – Henri MILLET
	En présence de	CABB : Mr Guy BUISSON (06 16 24 03 52)
Dispositif d'auto-surveillance	Sans objet	
Exploitation		
Suivi du poste	Fréquence passage	1 fois par mois
	Cahier de relevé site	Oui dans armoire électrique
	Fréquence de curage	Le curage du PR est réalisé 1 fois par trimestre.
	Schéma électrique	Oui dans armoire électrique
Entretien ouvrage	Espace vert	Sans objet
	Locaux d'exploitation	Sans objet
	Equipement	Conforme aux attentes
Conclusions		
<p>Le PR de la Vivinie est en bon état apparent. Actuellement le PR fonctionne avec une seule pompe mise en place en mars 2019. L'autre pompe est en cours de remplacement.</p> <p>Pas d'écart entre l'inventaire des équipements « assainissement » transmis et la réalité du terrain. Il conviendrait néanmoins de rajouter dans l'inventaire :</p> <ul style="list-style-type: none"> - Le nombre de poires (2), - Le nombre de vannes (3) et de clapets (2) de la chambre de vannes déportée, - L'absence de barres de guidage et de barraudage anti-chute.

PR de la Vivinie : 1 pompe, absence de barres de guidage , 1 chaîne de relevage et poires de niveau (2)

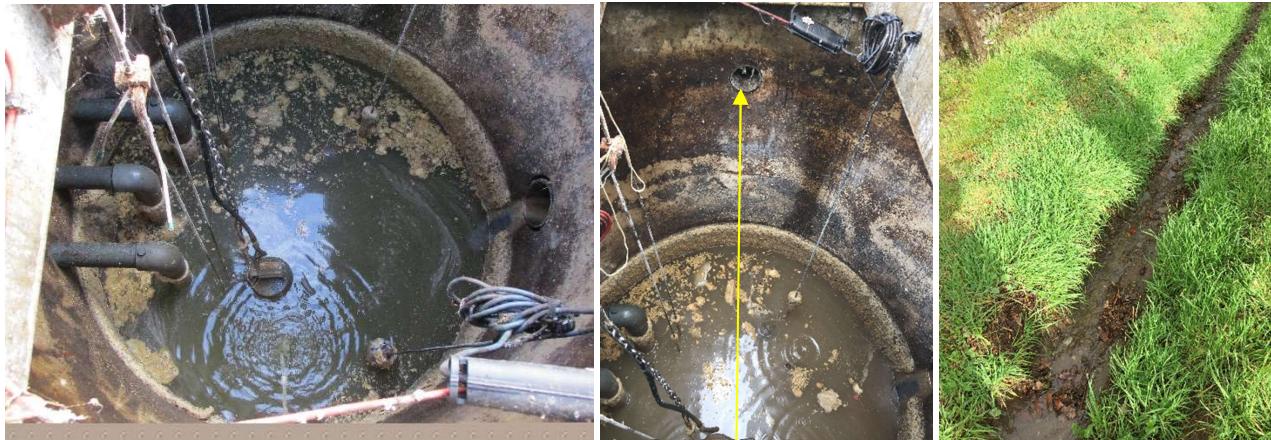
PR de la Vivinie : absence de panier dégrilleur, trop-plein et rejet du trop-plein au fossé

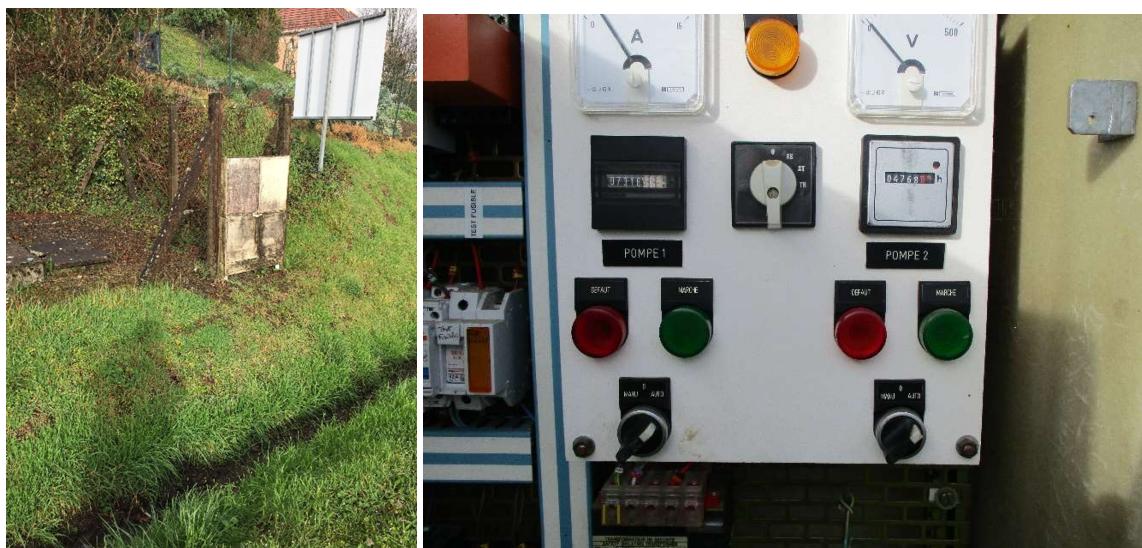
PR de la Vivinie : coffret EDF, armoire électrique de commande

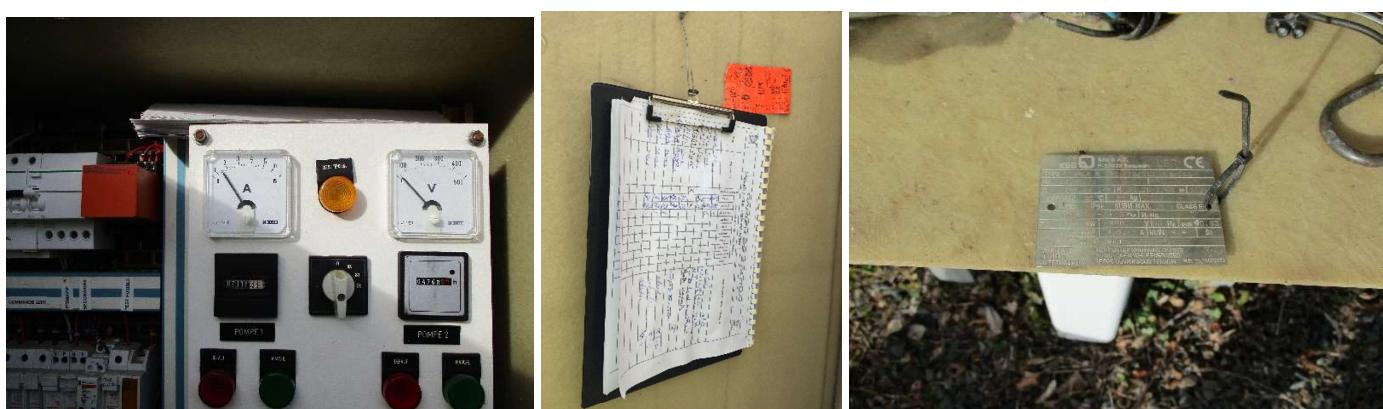
PR de la Vivinie : schéma électrique, cahier de relève et plaque pompe KSB
