Audit technique – Poste de relèvement																					
	Poste de relèvement	D'Agudour (Commune de Voutezac)																				
	Date visite	12 Mars 2020																				
	Contrôle établi par	BEEE – Henri MILLET																				
	En présence de	CABB : Mr Rémy DELFOUR (06 16 24 42 27)																				
Caractéristiques principales du poste																						
Capacité du poste	1x9,6 m ³ /h et 1x10,6 m ³ /h	Mise en route 1998

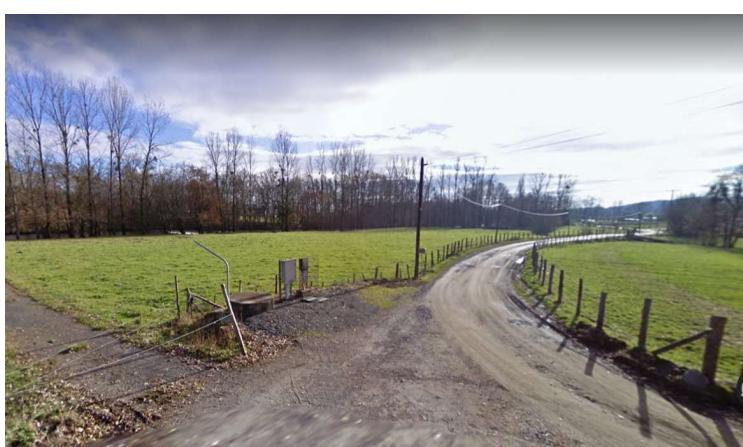
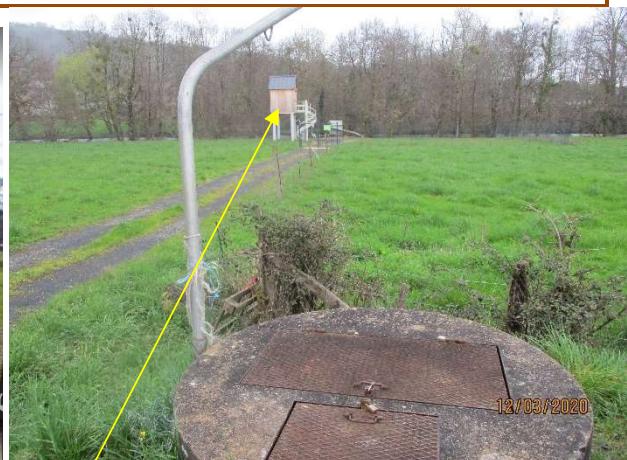
PR d'Agudour : route d'accès, PR en béton et sa potence, station d'alerte de l'UPEP d'Agudour en bordure de la Vézère

Le PR serait à sécuriser par la mise en place de barres anti-chute et devrait être clôturé et fermé.

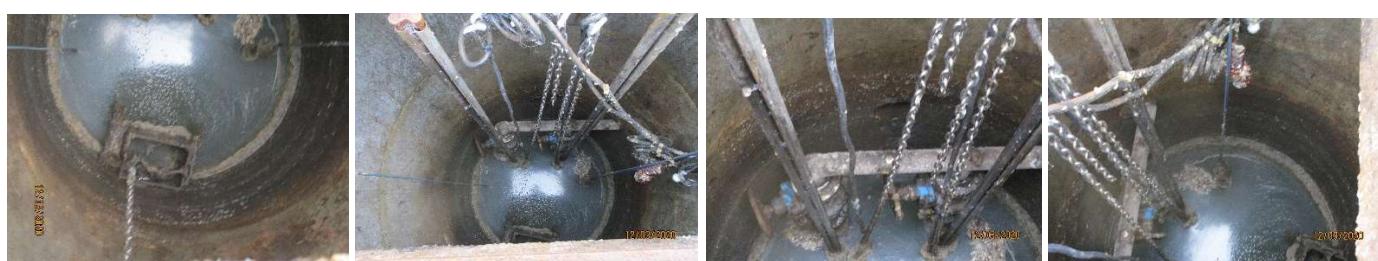
PR d'Agudour : panier dégrilleur, barre de guidage (2x2) et chaîne de relevage (3), vanne (2) et clapet (2), poires de niveau (3)

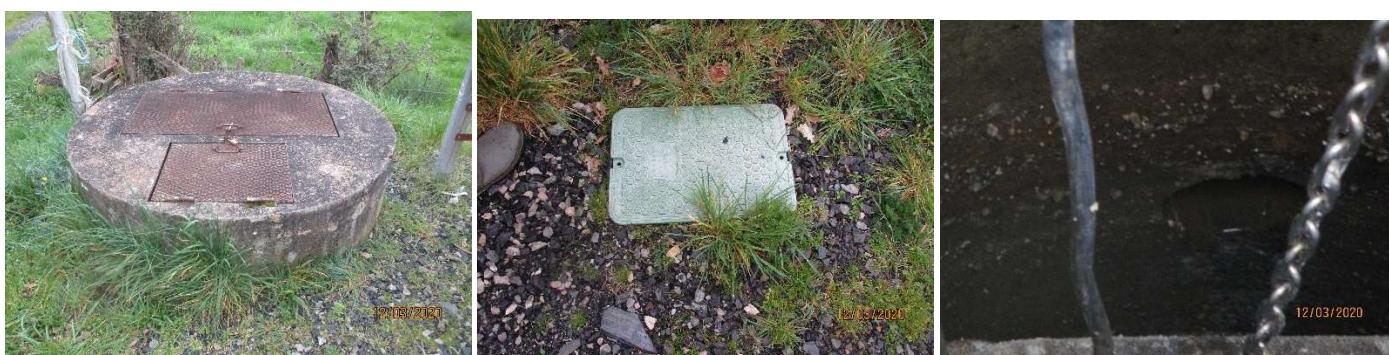
PR d'Agudour: plaques fontes fermées par un cadenas, compteur d'eau et trop-plein

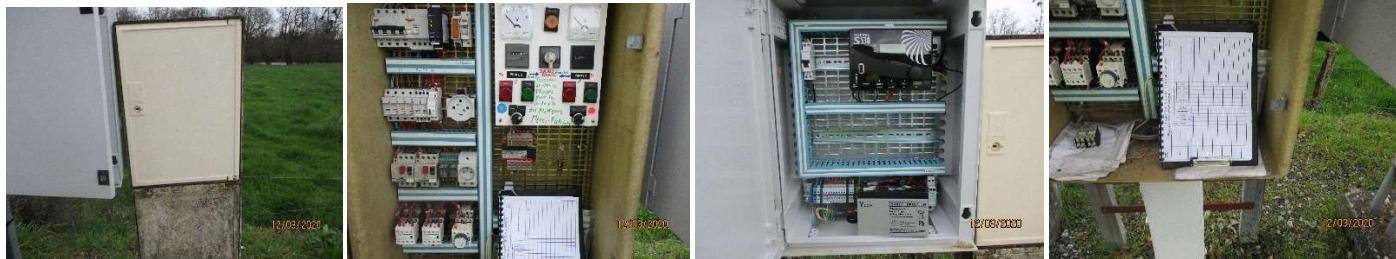
PR d'Agudour: Coffret EDF, coffret électrique et horo-compteur (2), télésurveillance SOFREL S530 et sa batterie télésurveillance, schéma électrique et cahier de relève
