Audit technique – Poste de relèvement									
	Poste de relèvement		Du Bourg (Commune de Dampniat)							
	Date visite		9 Mars 2020							
	Contrôle établi par		BEEE – Henri MILLET							
	En présence de		CABB : Mr Dominique BAUSSIAN (06 24 34 59 07)							
Caractéristiques principales du poste										
Capacité du poste	11,4 m ³ /h (2x5,7 m ³ /h)				Mise en route		2016

Audit technique – Poste de relèvement

Poste de relèvement	Du Bourg (Commune de Dampniat)
Date visite	9 Mars 2020
Contrôle établi par	BEEE – Henri MILLET
En présence de	CABB : Mr Dominique BAUSSIAN (06 24 34 59 07)

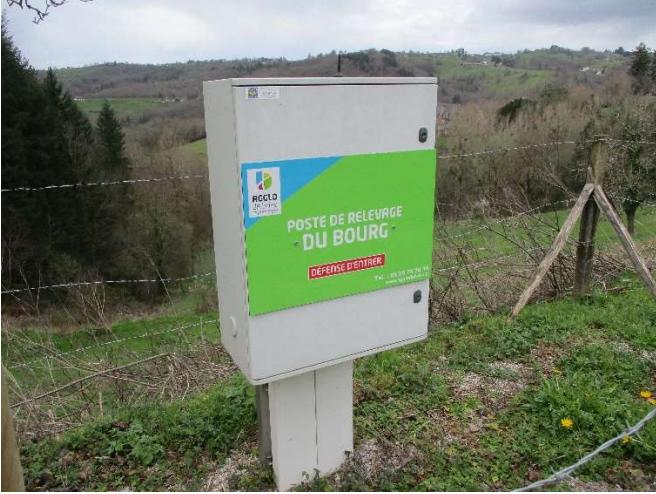
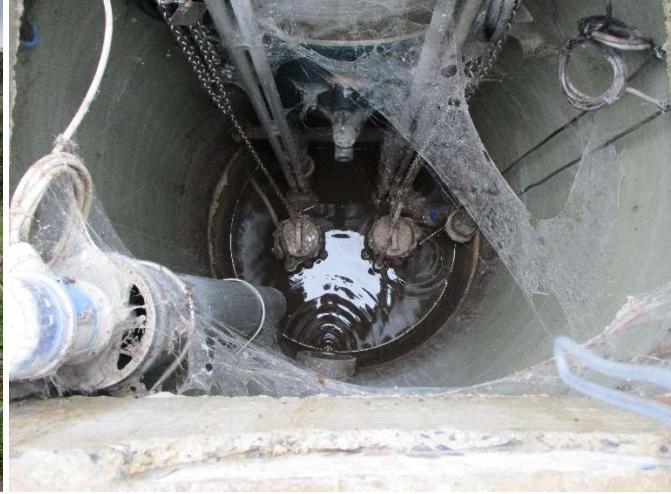
Créé en 2016, le PR du Bourg est en bon état apparent. Le PR récupère les EU de quelques maisons pour les renvoyés sur le réseau d'EU de Dampniat qui rejoint le PR du Stade.

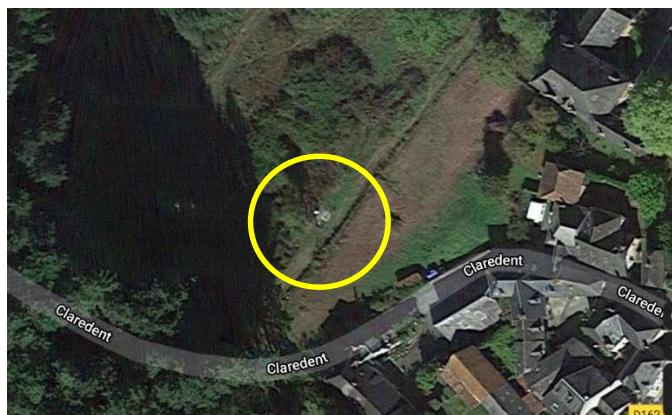
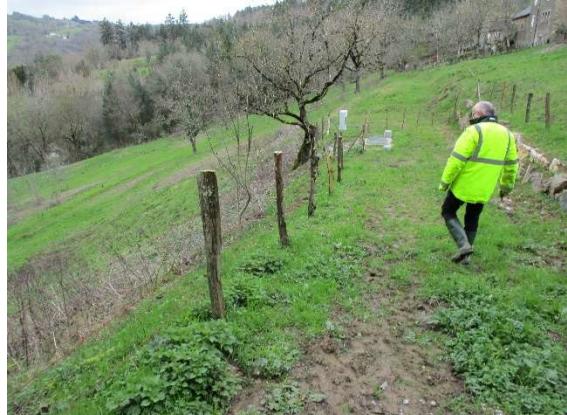
PR du Bourg : vue aérienne du PR et chemin d'accès au PR

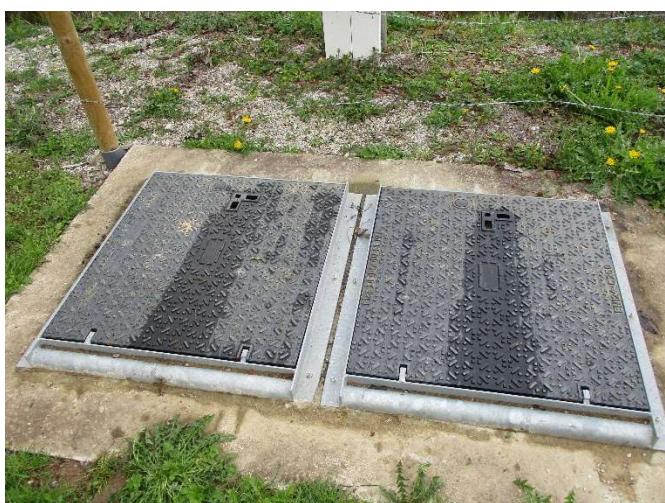
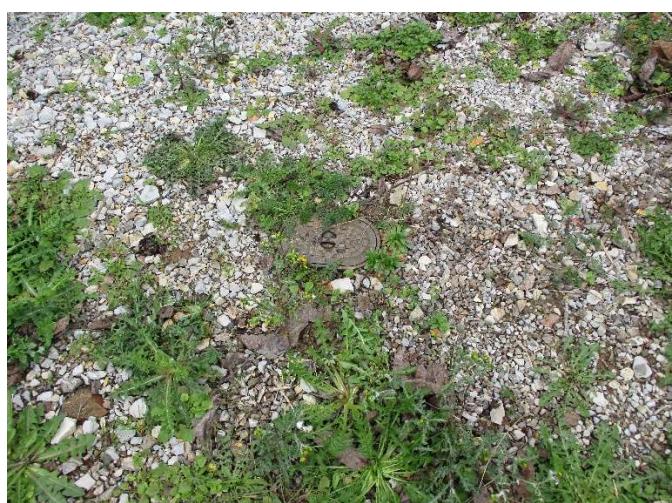
PR du Bourg : plaques en fonte verrouillées sur le PR et la chambre à vannes et bouche à clé AEP

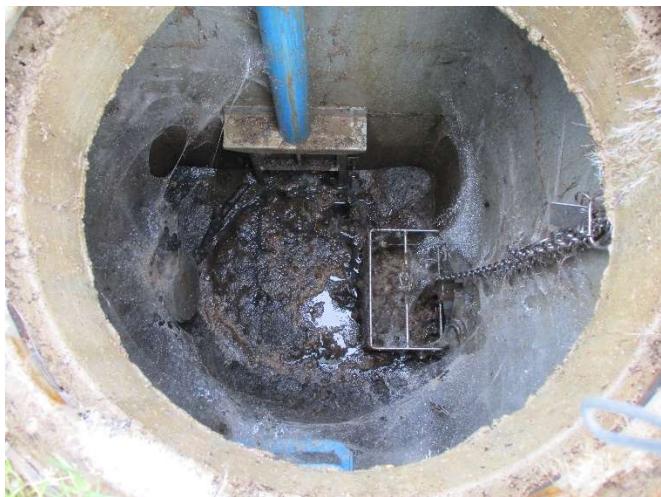
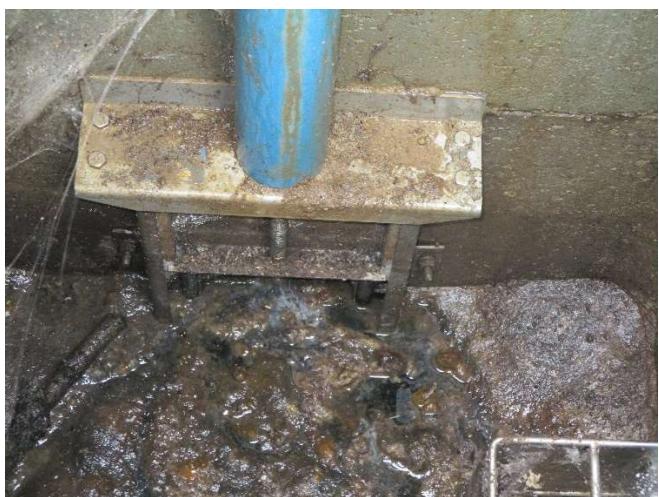
L'écart entre l'inventaire des équipements « assainissement » transmis et la réalité du terrain concerne l'absence dans l'inventaire de la vanne murale manuelle présente dans le regard du panier dégrilleur.

PR du Bourg : panier dégrilleur, et chaîne de relevage (1), vanne murale manuelle d'isolement du PR

Cela étant, il conviendrait de rajouter dans l'inventaire :

- Le nombre de poires de niveau (2),
- Le nombre de barres de guidage (2x2) et chaînes de relevage (2),
- Le nombre de vannes (3) et de clapets (2) dans la chambre à vannes,
- L'absence de barreaudage anti-chute.

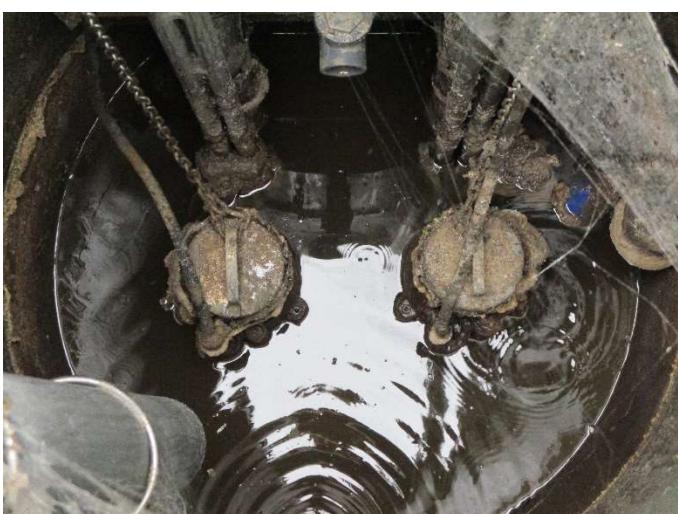
PR du Bourg : barres de guidage (2x2) et chaînes de relevage (3), poires de niveau (2)

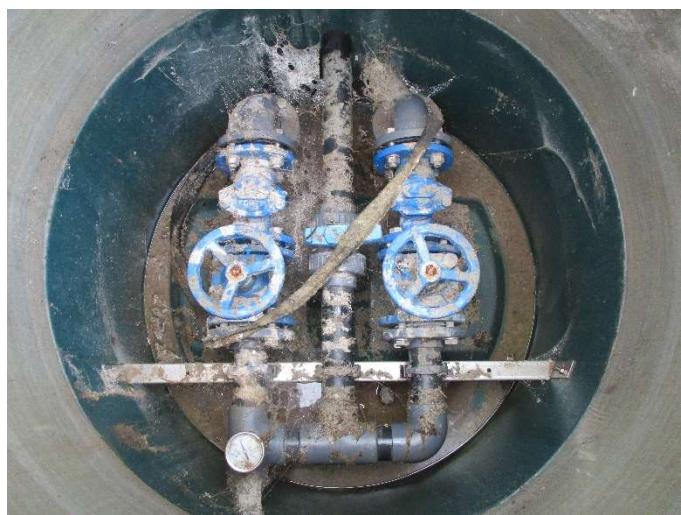
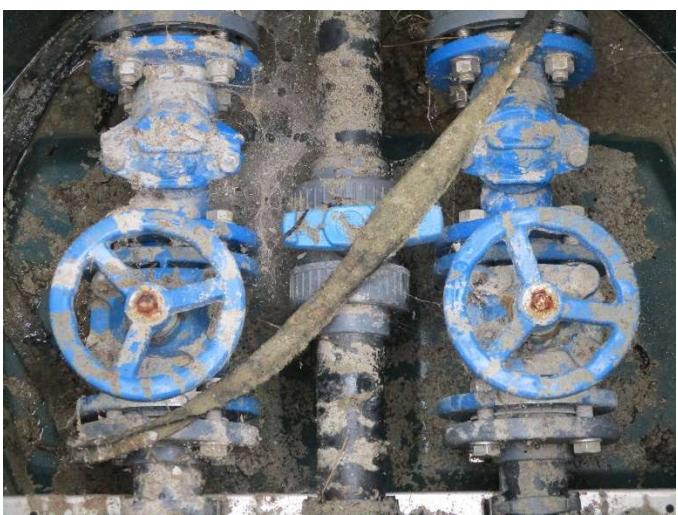
PR du Bourg : chambre à vannes avec vannes (3) et clapets (2)

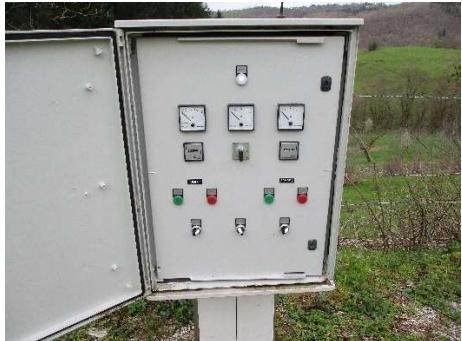
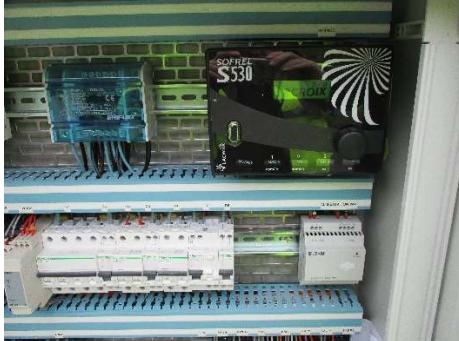
PR du Bourg : armoire électrique de commande, télésurveillance SOFREL S530 et sa batterie

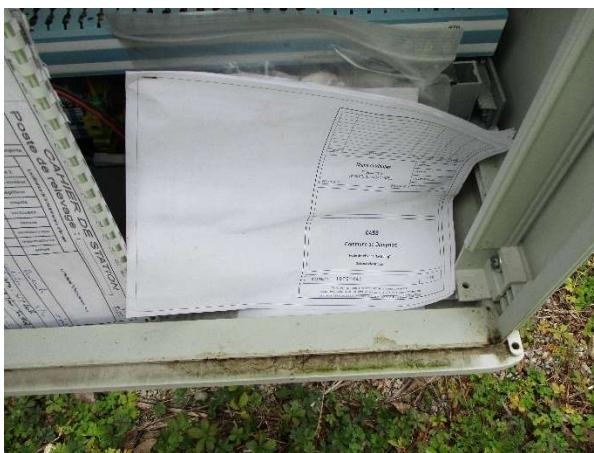
PR du Bourg : schéma électrique et cahier de relève

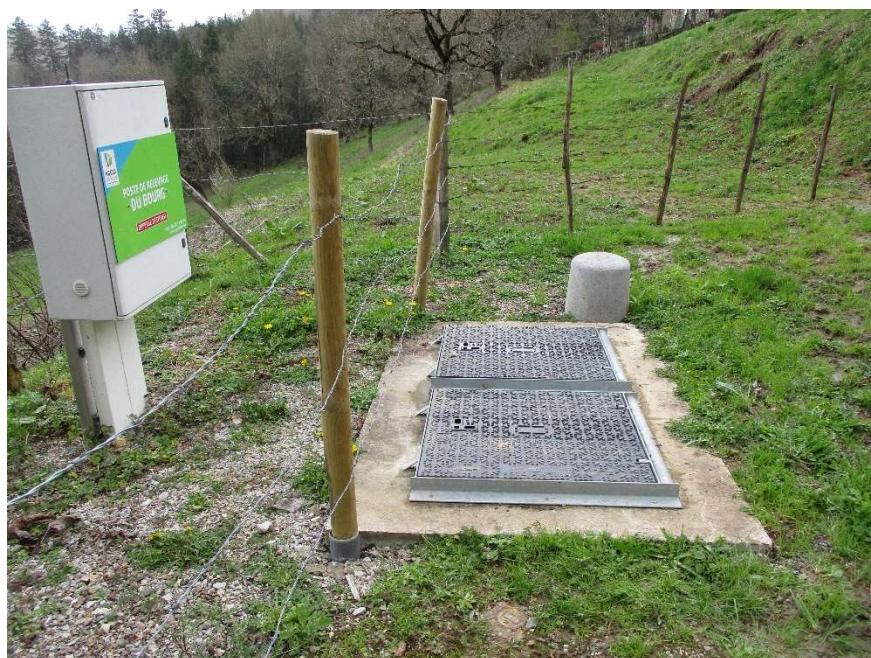
PR du Bourg : vue générale du PR
