## Audit technique – Poste de relèvement

**Poste de relèvement** | **De Fage (Commune de Voutezac)**

Date visite | 12 Mars 2020

Contrôle établi par | BEEE – Henri MILLET

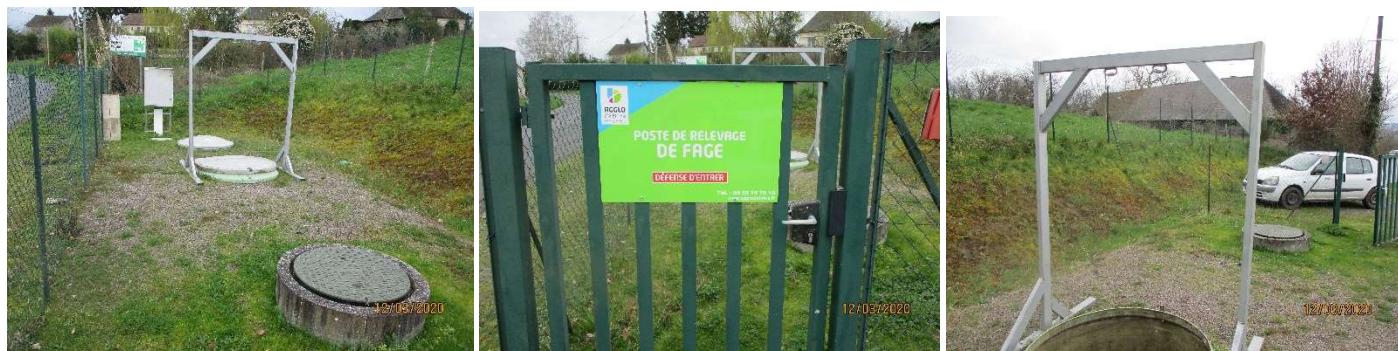
PR de Fage : route d'accès, clôture et portail et accès PR

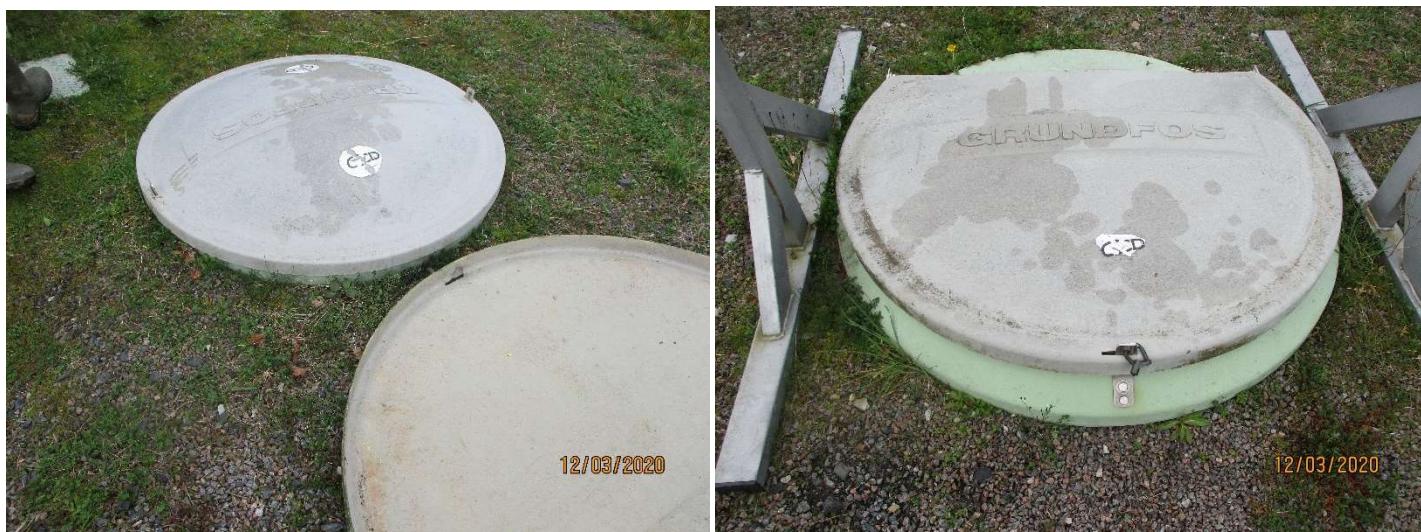
PR de Fage : capots en polyester sur le PR et la chambre à vannes fermés par un cadenas

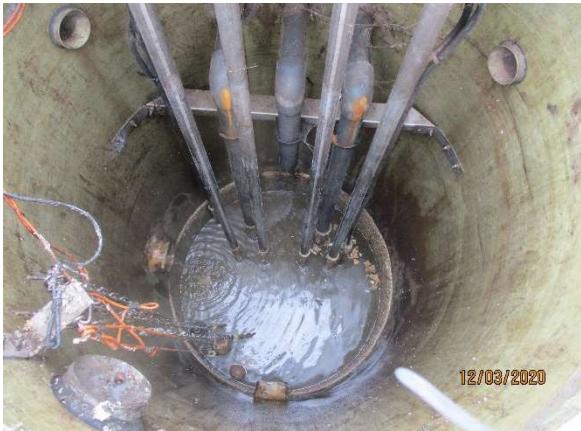
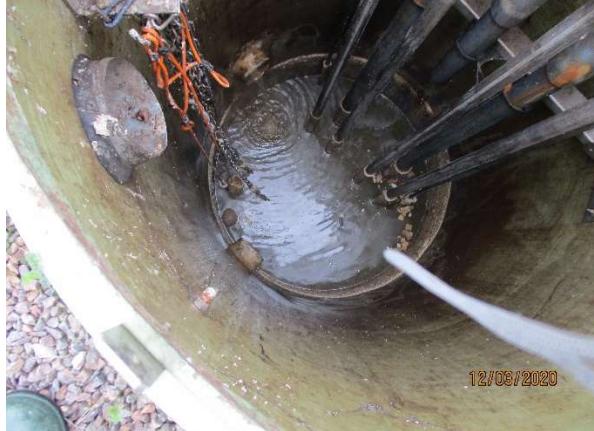
PR de Fage : barres de guidage (2x2) et chaîne de relevage(2), poires de niveau (3)

<ul style="list-style-type: none"> <li>- Le nombre de barres de guidage (2x2) et chaines de relevage (2),</li> <li>- Le nombre de vannes (3) et de clapets (2) de la chambre à vannes,</li> <li>- L'automate MOELLER Easy 400-POW</li> <li>- Le compteur d'eau potable,</li> <li>- La « potence » fixe,</li> <li>- L'absence de barraudage anti-chute.</li> </ul>

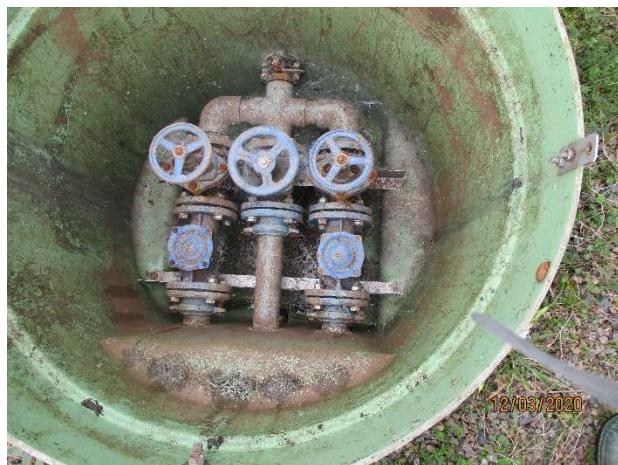
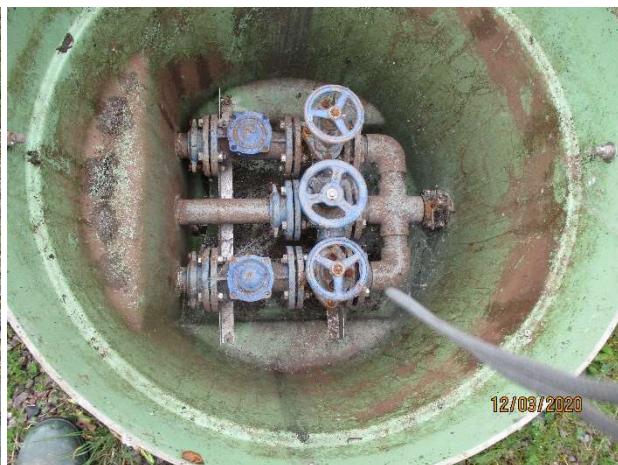
PR de Fage : chambre de vannes avec vannes (3) et clapets (2)

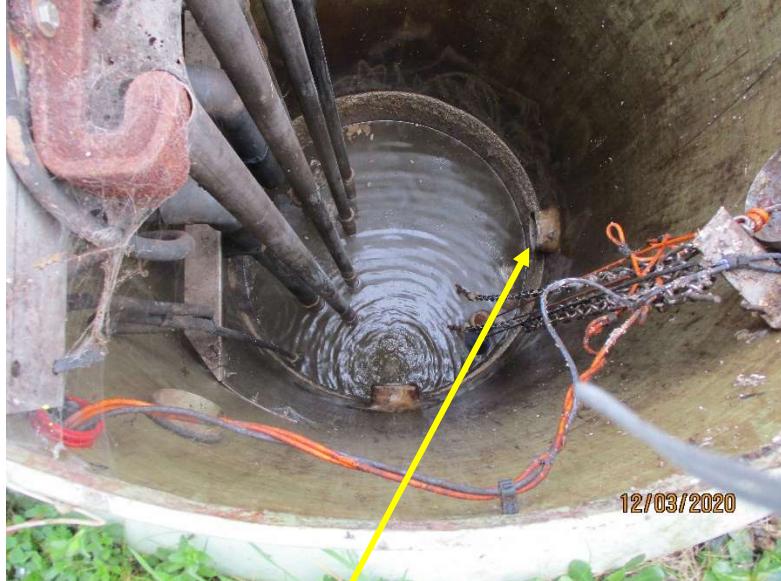
PR de Fage : trop-plein avec rejet au fossé

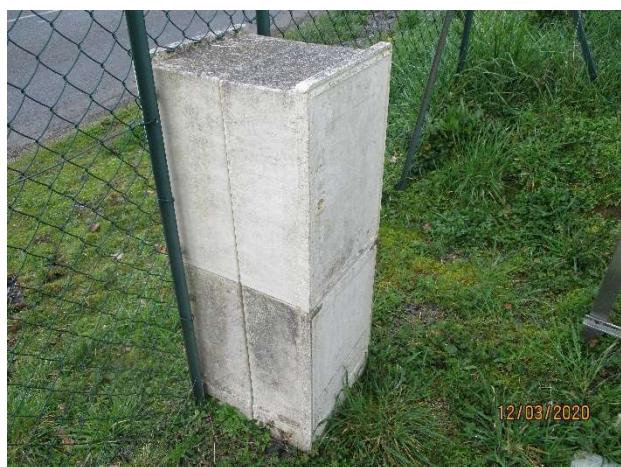
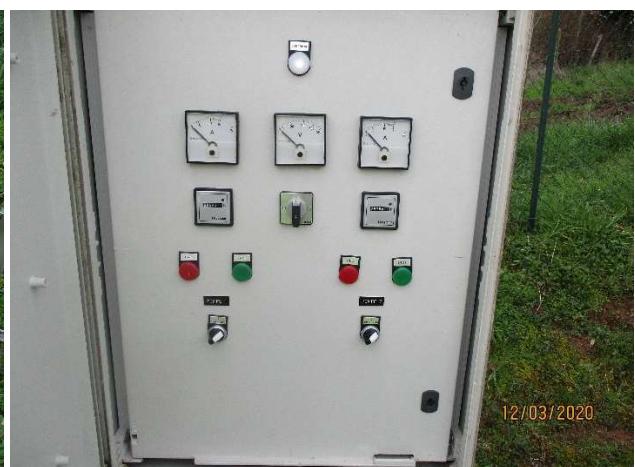
PR de Fage : Coffret EDF, coffret électrique et horo-compteur (2)

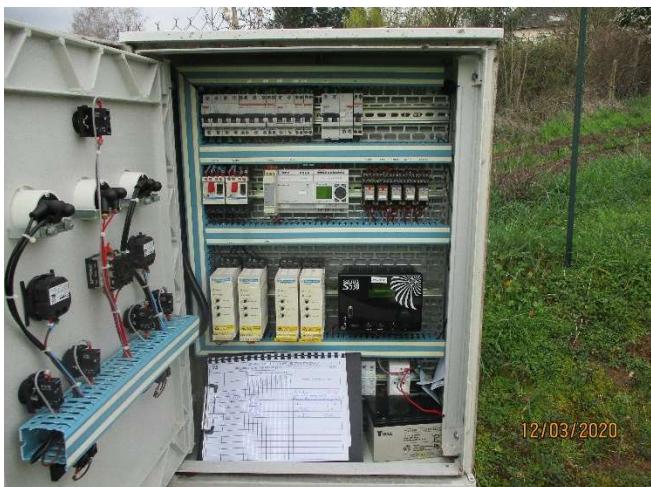
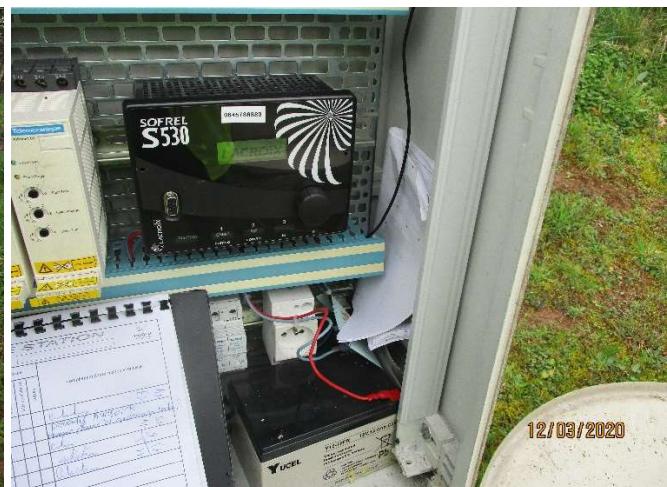
PR de Fage : télésurveillance SOFREL S530 et sa batterie, automate MOELLER Easy 400-POW, cahier de relève et schéma électrique

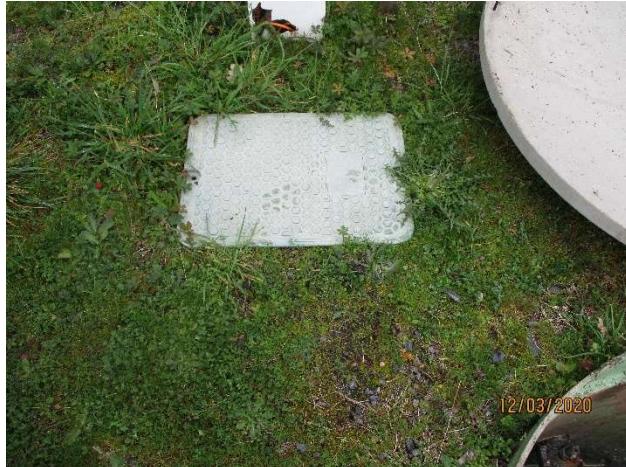
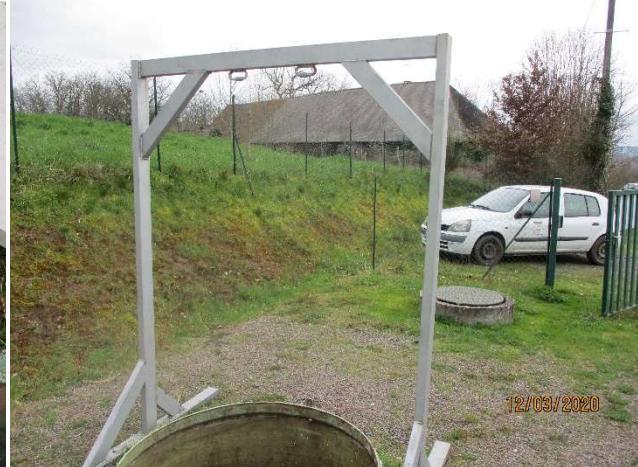
PR de Fage : eau potable avec compteur d'eau et portique de levage des pompes.
