Audit technique – Poste de relèvement																	
	Poste de relèvement	De la Bontat (Commune de Voutezac)																
	Date visite	12 Mars 2020																
	Contrôle établi par	BEEE – Henri MILLET																
	En présence de	CABB : Mr Rémy DELFOUR (06 16 24 42 27)																
Caractéristiques principales du poste																		
Capacité du poste	28,3 m ³ /h (13,2 m ³ /h et 15,1 m ³ /h)	Mise en route 2000

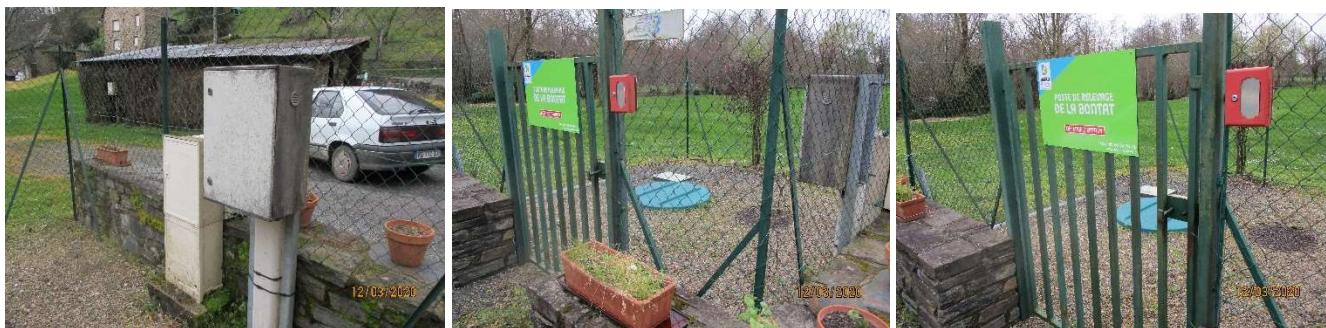
PR de la Bontat : route d'accès, clôture et portail

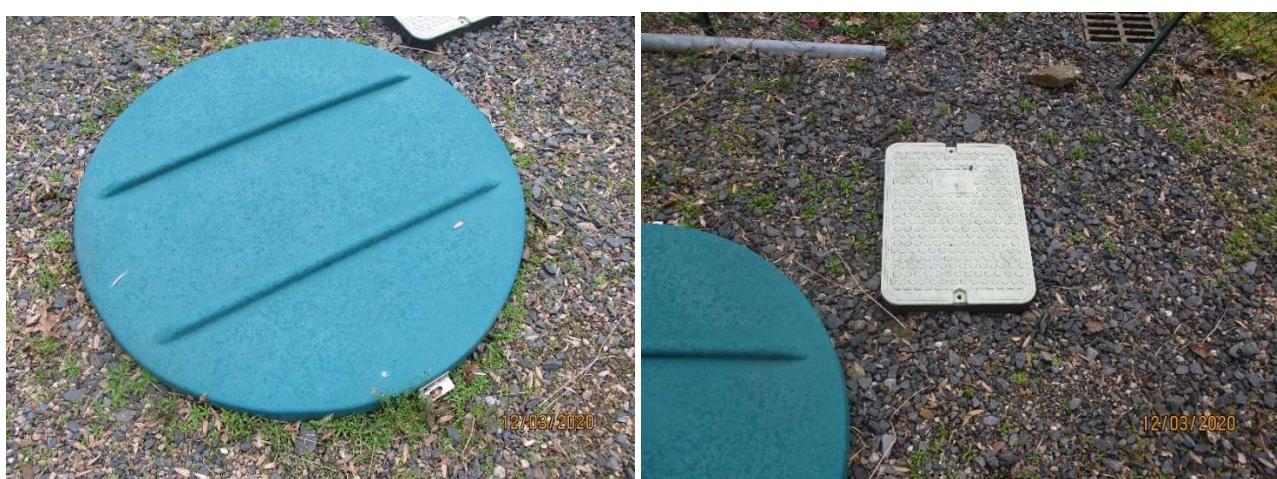
PR de la Bontat : capot en polyester sur PR fermé par un cadenas et plaque compteur d'eau potable

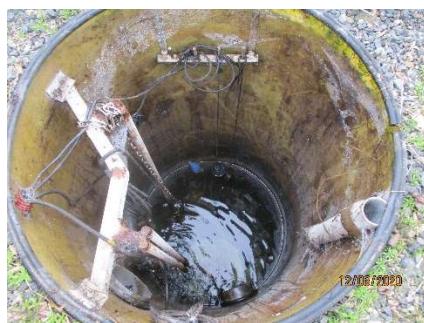
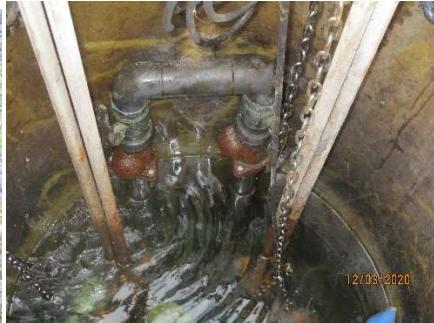
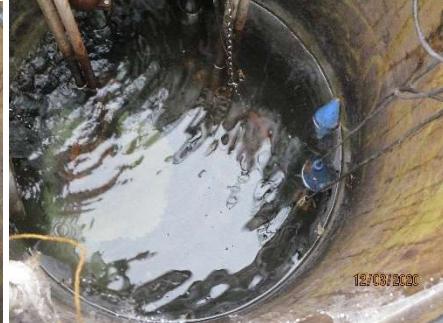
<ul style="list-style-type: none"> - L'absence de trop-plein dans l'inventaire alors qu'il existe, - Le nombre de poires dans l'inventaire (2) alors qu'il y a bien 3 poires de niveau. 		
Cela étant, il conviendrait de rajouter dans l'inventaire :		
<ul style="list-style-type: none"> - Le nombre de barres de guidage (2x2) et chaînes de relevage (2), - Le nombre de vannes (2) et de clapets (2) sur le refoulement des pompes, - L'automate SIEMENS Logo! 24R - Le pied de potence dans le PR, - La présence d'eau potable, - L'absence de barraudage anti-chute.

PR de la Bontat : barre de guidage (2x2) et chaîne de relevage (2), vanne (2) et clapet (2), poires de niveau (3)

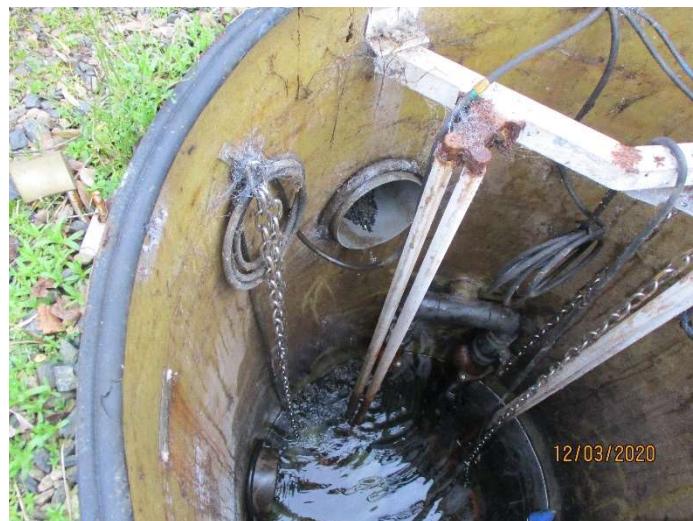
PR de la Bontat : trop-plein (rejet à la Vézère)

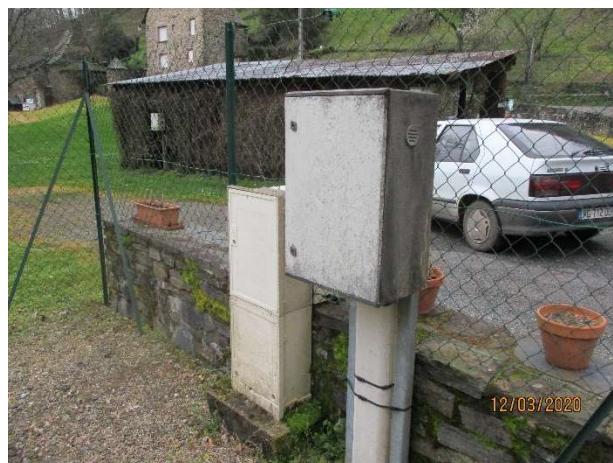
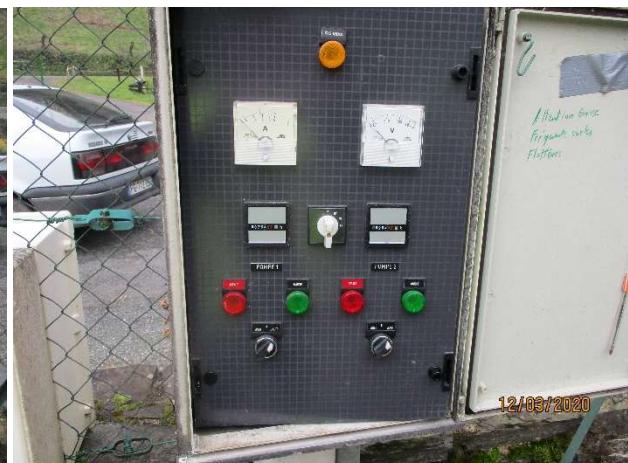
PR de la Bontat : Coffret EDF, coffret électrique et horo-compteur (2)

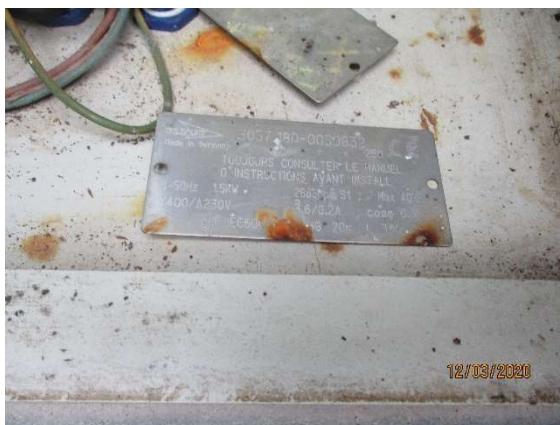
PR de la Bontat : plaques pompes Xylem (ex Flygt)
