<b>Audit technique – Poste de relèvement</b>															
	<b>Poste de relèvement</b>	<b>De Chambon-Bayat (Varetz)</b>														
	Date visite	11 février 2020														
	Contrôle établi par	BEEE – Henri MILLET														
	En présence de	CABB : Mr Dominique BAUSSIAN (06 24 34 59 07)														
<b>Caractéristiques principales du poste</b>																
Capacité du poste	20,6 m <sup>3</sup> /h (12,2 m <sup>3</sup> /h et 8,4 m <sup>3</sup> /h)	Mise en route   2011

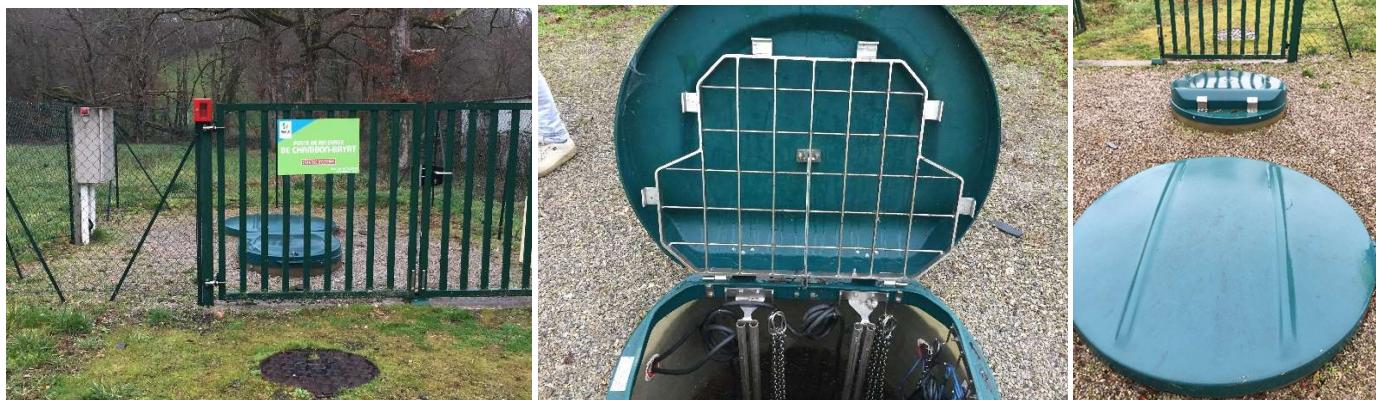
- Le nombre de vannes (3) et de clapets (2) de la chambre de vannes déportée,
- Le barreaudage anti-chute.

PR de Chambon-Bayat : clôture et portail double vantaux, barres anti-chute et plaques en polyester de capotage PR et chambre de vannes

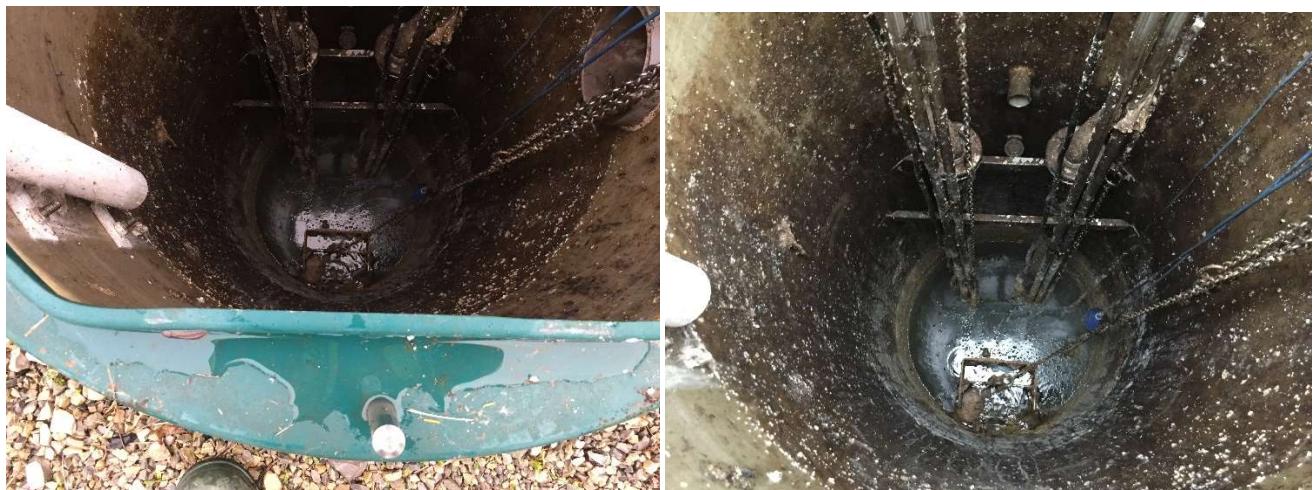
PR de Chambon-Bayat : panier dégrilleur, barres de guidage et chaînes de relevage, poires de niveau (3)

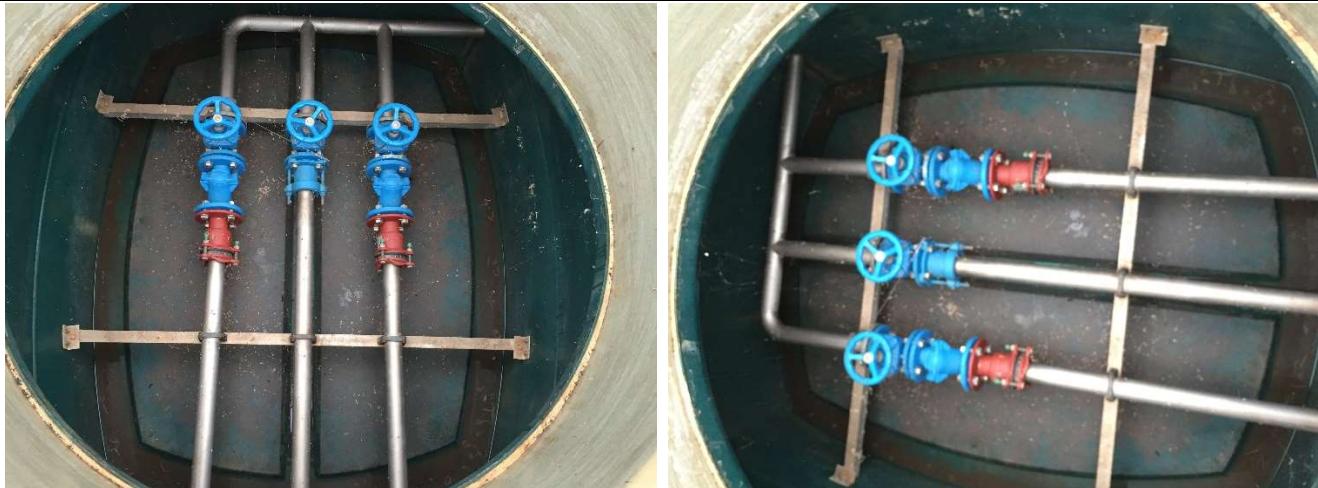
PR de Chambon-Bayat : Chambre de vannes avec vannes (3) et clapets (2)

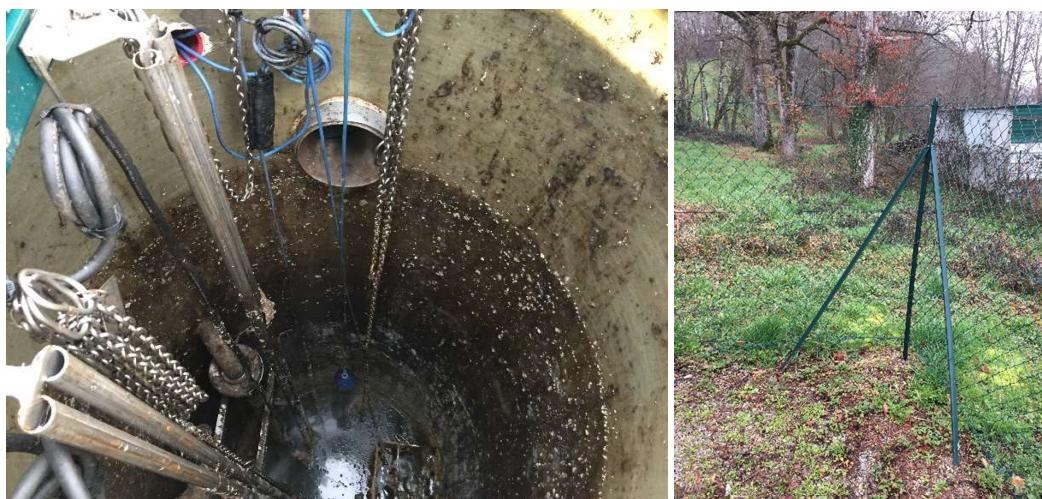
PR de Chambon-Bayat : Trop-plein et rejet au fossé
