<b>Audit technique – Poste de relèvement</b>	
	<b>Poste de relèvement</b>	<b>Du Battut (Cosnac)</b>
	Date visite	19 février 2020
	Contrôle établi par	BEEE – Henri MILLET
	En présence de	CABB : Mr Dominique BAUSSIAN (06 24 34 59 07)

### Caractéristiques principales du poste

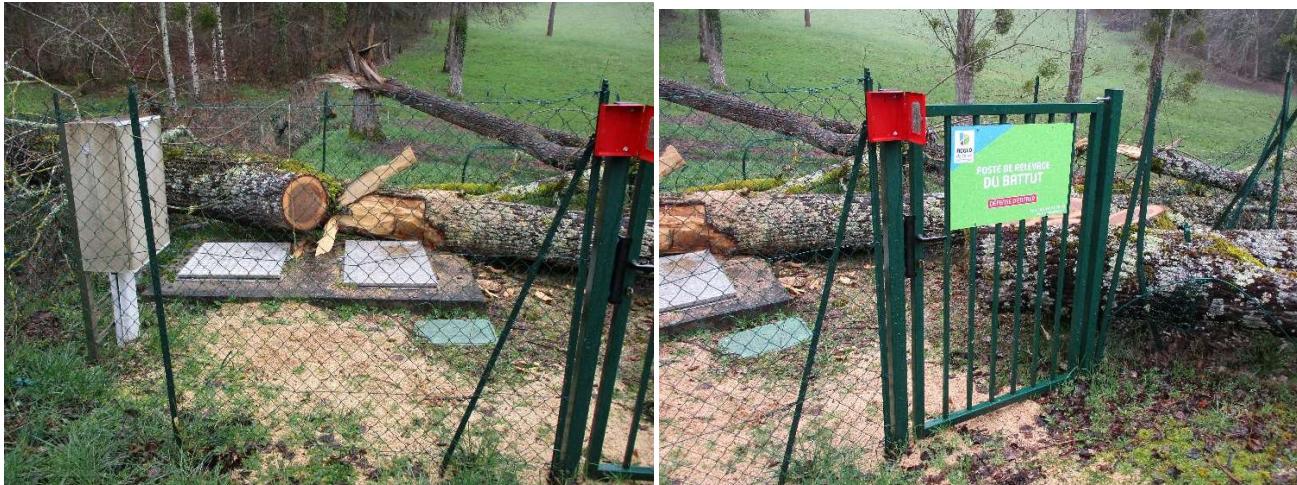
PR du Battut : chemin goudronné d'accès et clôture et portail (**chute d'arbre sur le PR et clôture à refaire**)

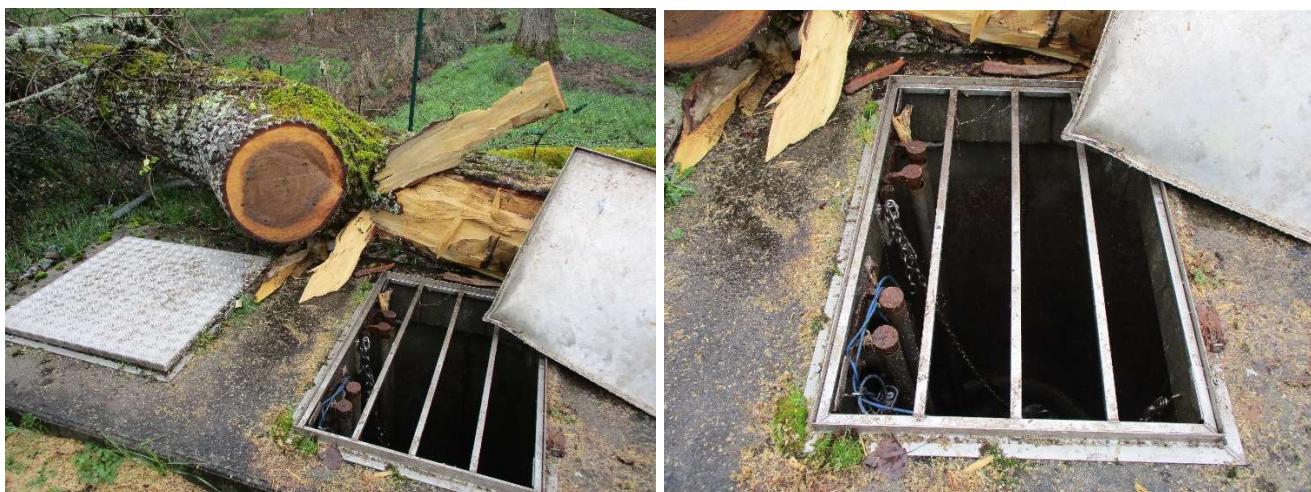
PR du Battut : plaques en aluminium de capotage du PR et de la chambre de vannes fermées par un cadenas, et barres anti-chute

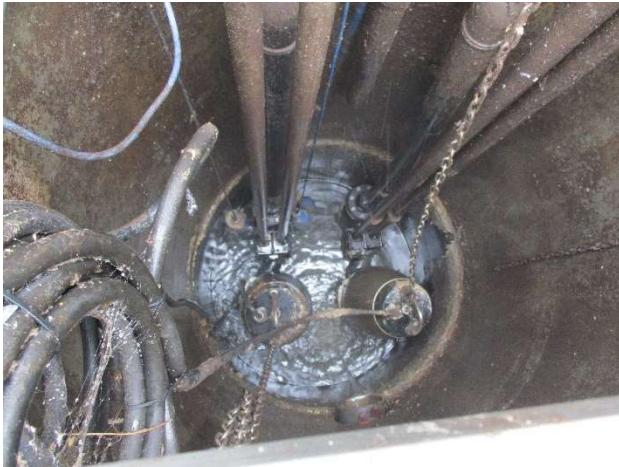
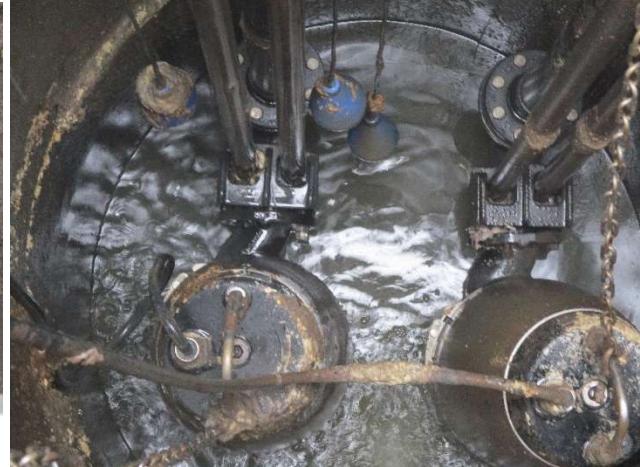
PR du Battut : barres de guidage (2x2) et chaînes de relevage (2), poires de niveau (3)

<ul style="list-style-type: none"> <li>- Le nombre de poires de niveau (3)</li> <li>- Le nombre de barres de guidage (2x2) et de chaines de relevage (2)</li> <li>- Le nombre de vannes (2) et de clapets (2) de la chambre de vannes déportée,</li> <li>- Le barraudage anti-chute.</li> </ul>

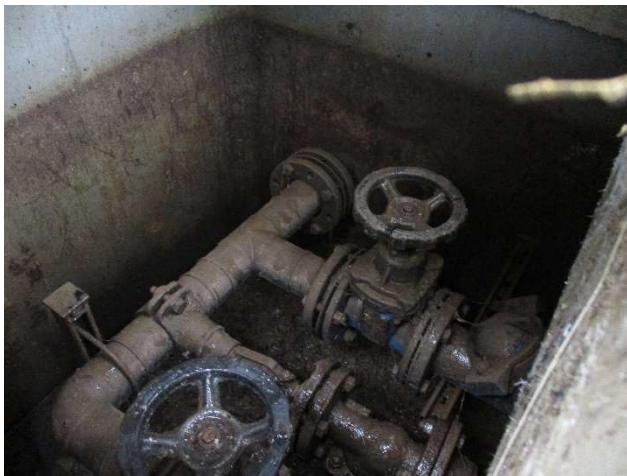
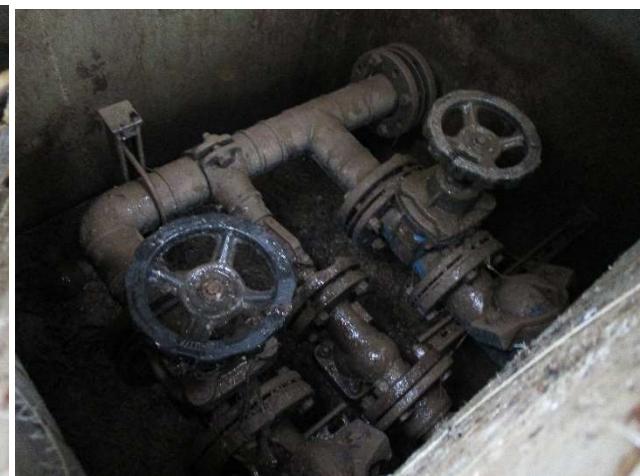
PR du Battut : Chambre de vannes avec vannes (2) et clapets (2)

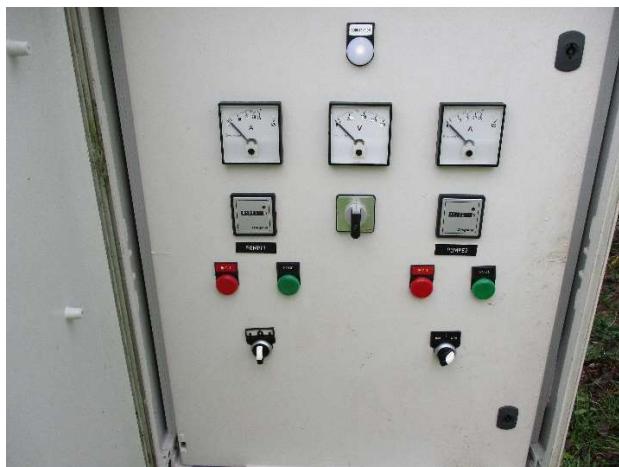
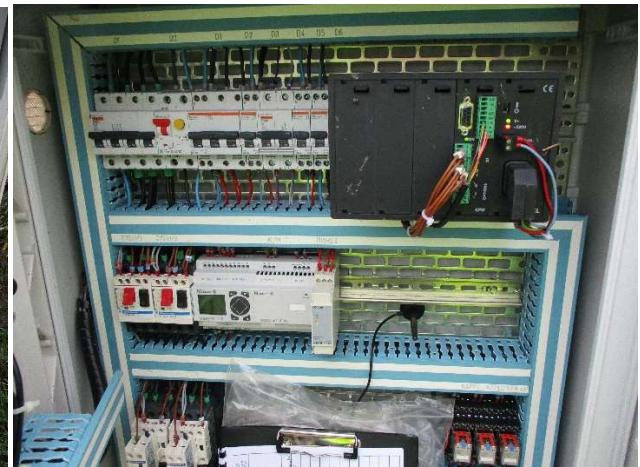
PR du Battut : armoire électrique, automate MOELLER Easy 400-POW, télésurveillance SOFREL S50 et sa batterie,

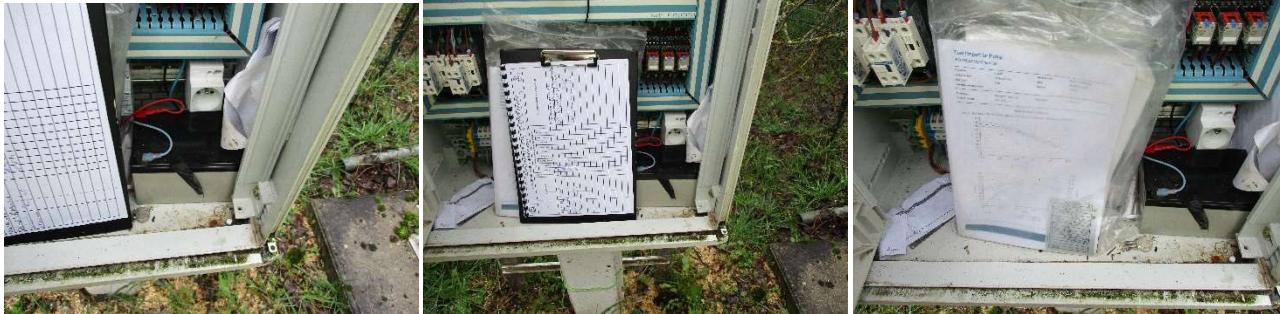
PR du Battut : schéma électrique, cahier de relève et document Grundfos.

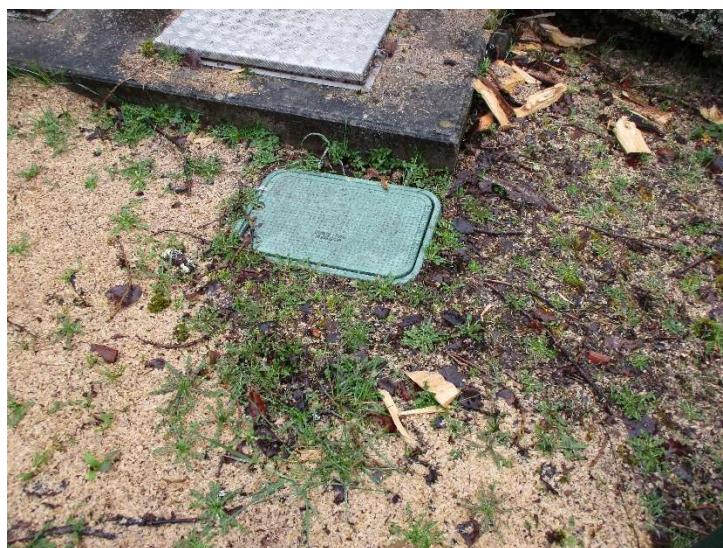
PR du Battut : compteur AEP
