Audit technique – Poste de relèvement															
	Poste de relèvement	De Castel Novel (Varetz)														
	Date visite	11 février 2020														
	Contrôle établi par	BEEE – Henri MILLET														
	En présence de	CABB : Mr Dominique BAUSSIAN (06 24 34 59 07)														
Caractéristiques principales du poste																
Capacité du poste	19,1 m ³ /h (10,6 m ³ /h et 8,5 m ³ /h)	Mise en route 2003

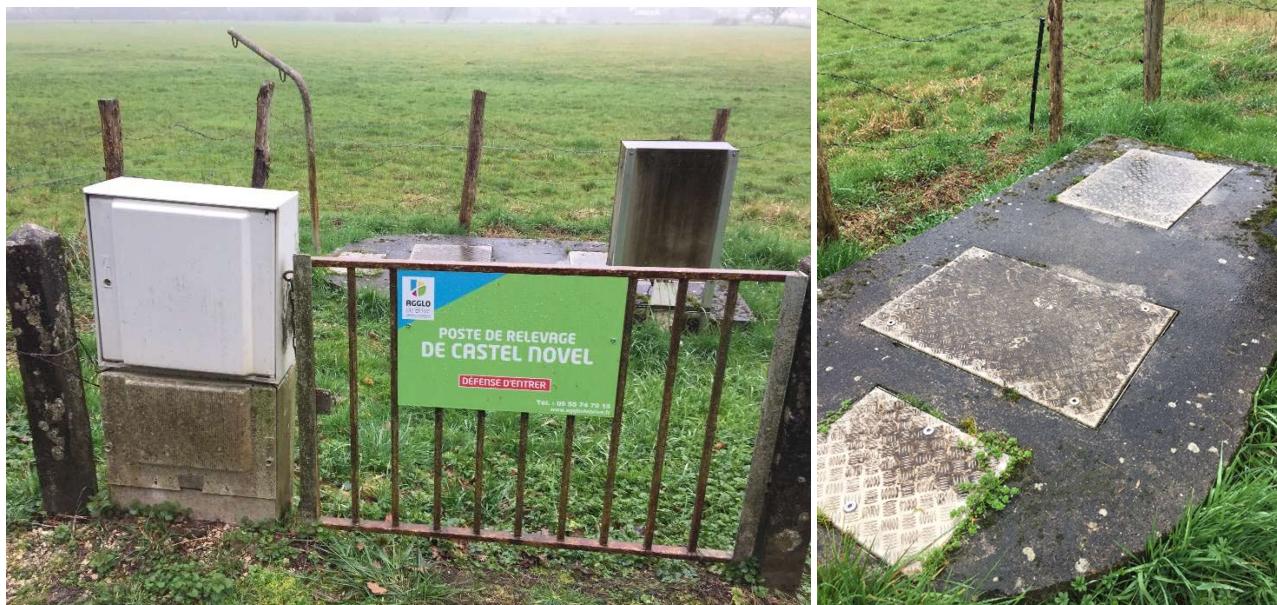
PR de Castel-Novel : clôture et portail, et plaques an aluminium de capotage de l'ex panier dégrilleur, du PR et de la chambre de vannes

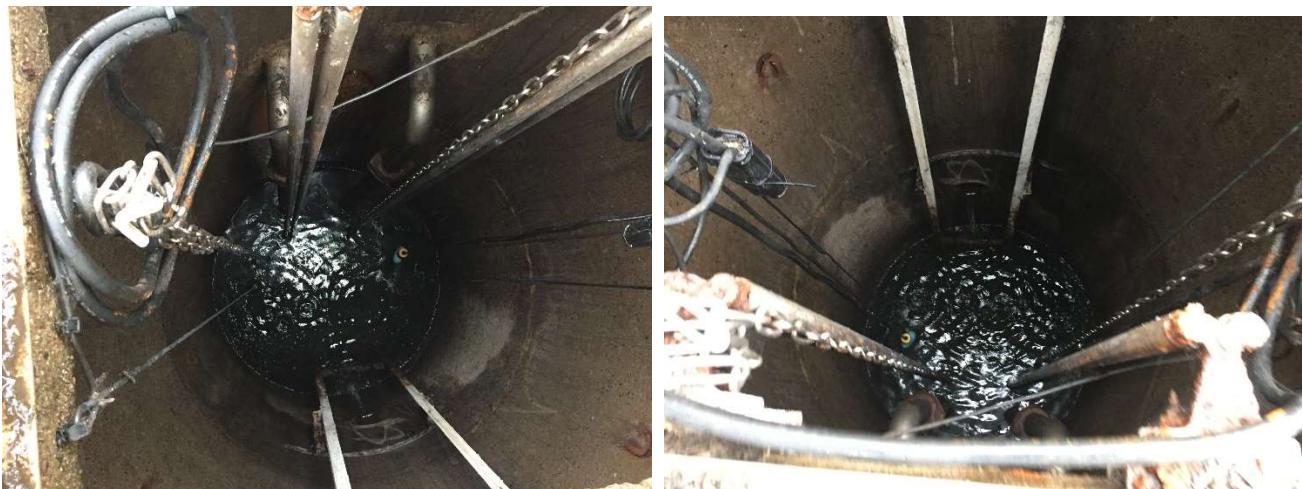
PR de Castel-Novel : barres de guidage et chaînes de relevage, poires de niveau (3)

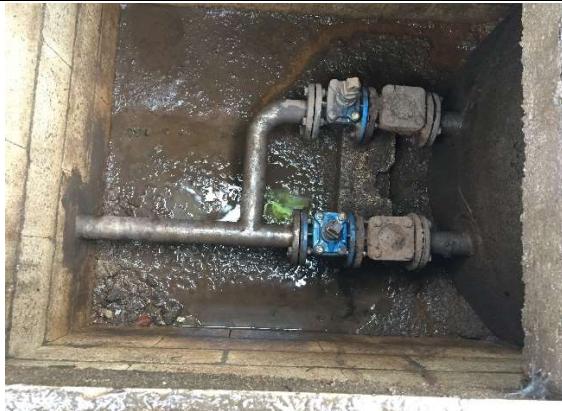
PR de Castel-Novel : Chambre de vannes avec vanne (2) et clapet (2)

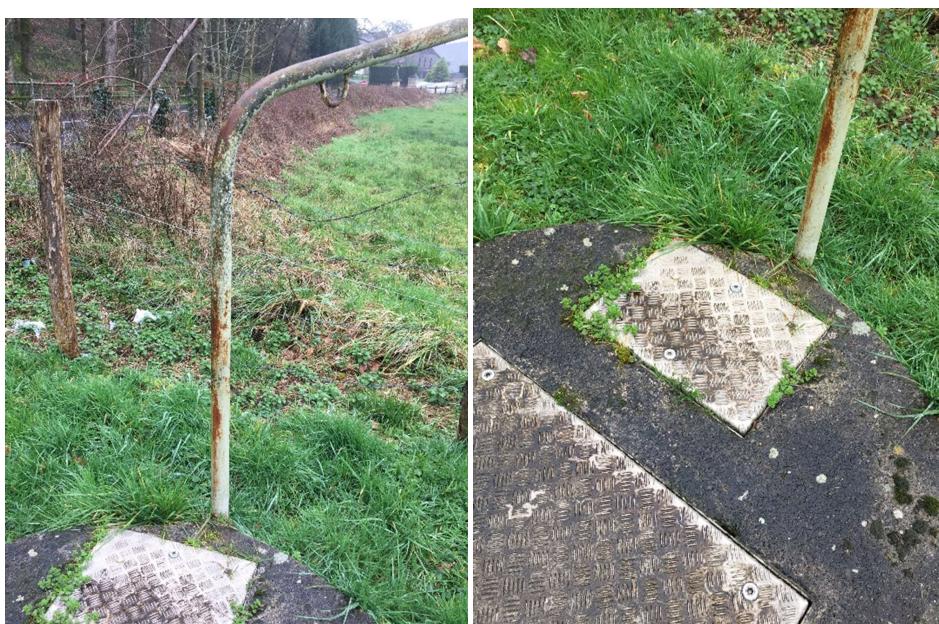
PR de Castel-Novel : potence fixe à réformer et plaque panier dégrilleur supprimé

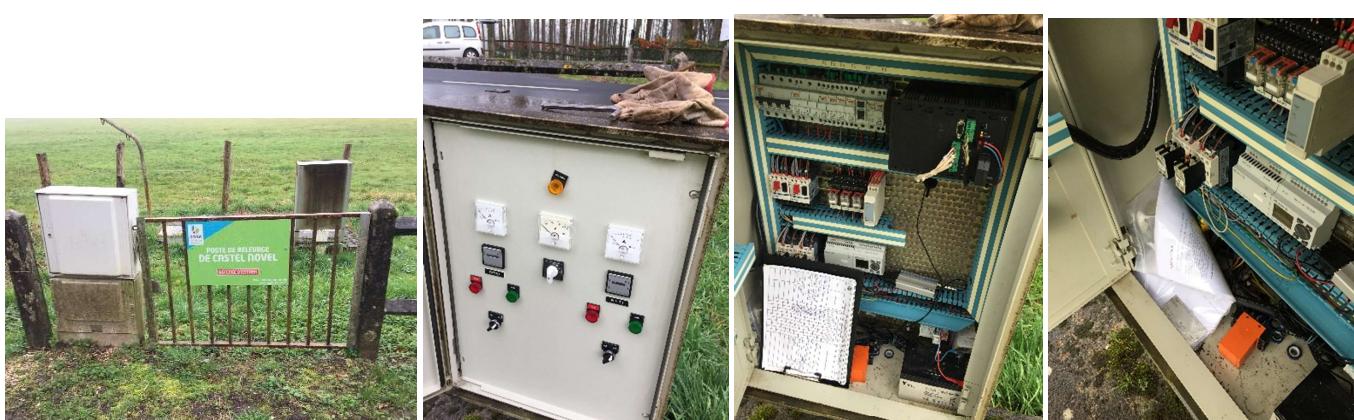
PR de Castel-Novel : coffret EDF, armoire électrique, télésurveillance SOFREL S50 et sa batterie, schéma électrique et cahier de relève, et automate MOELLER Easy 400-POW
