Audit technique – Poste de relèvement

Poste de relèvement	De la Digue (Commune de Lissac/Couze)
Date visite	2 décembre 2019
Contrôle établi par	BEEE – Henri MILLET
En présence de	SAUR : Mr Julien LACHAUD (0667756134)

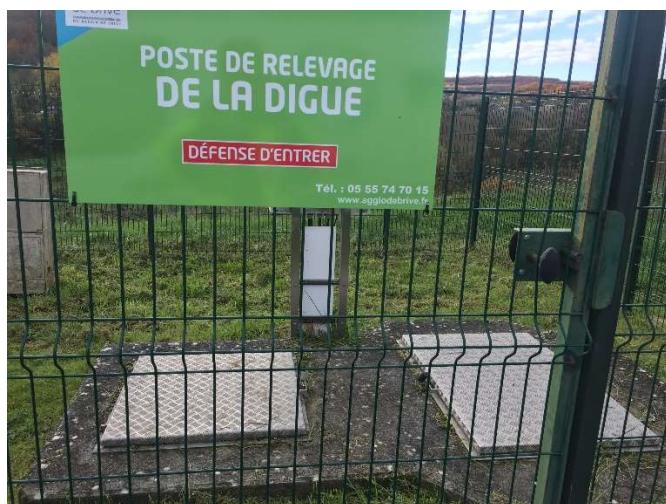
PR de la Digue : plaque PR et plaque chambre à vannes déportée

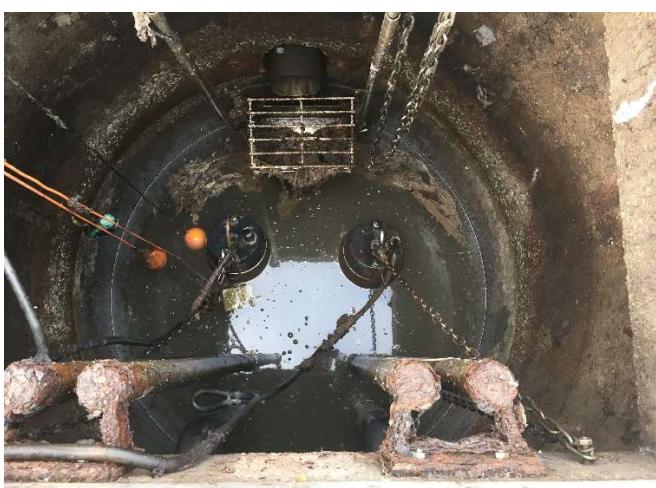
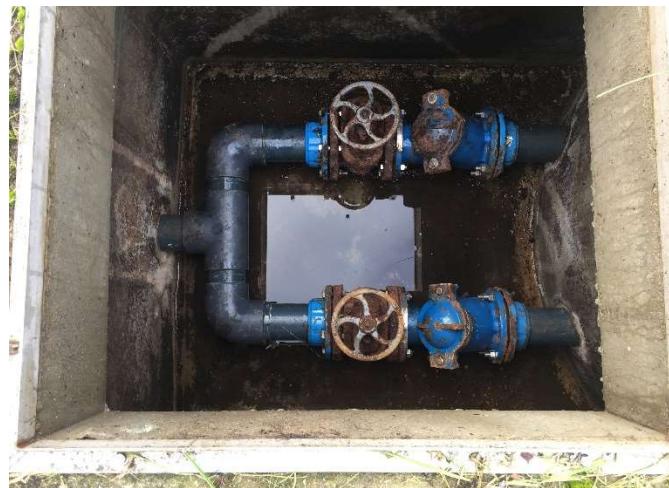
PR de la Digue : panier dégrilleur, poires de niveau, barre de guidage et chaînes de relevage, et chambre de vannes et clapets déportée

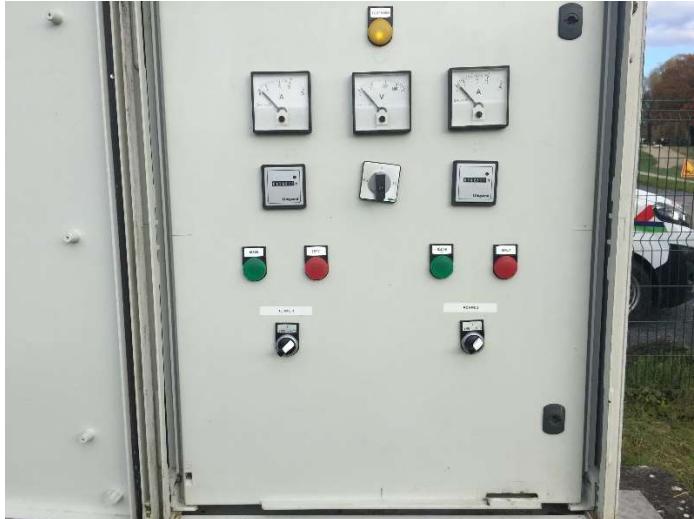
PR de la Digue : armoire de commande et télésurveillance SOFREL S530
