Audit technique – Poste de relèvement																	
	Poste de relèvement	De la Chassagne (Varetz)																
	Date visite	11 février 2020																
	Contrôle établi par	BEEE – Henri MILLET																
	En présence de	CABB : Mr Dominique BAUSSIAN (06 24 34 59 07)																
Caractéristiques principales du poste																		
Capacité du poste	23,5 m ³ /h (12,5 m ³ /h et 11 m ³ /h)	Mise en route 2015

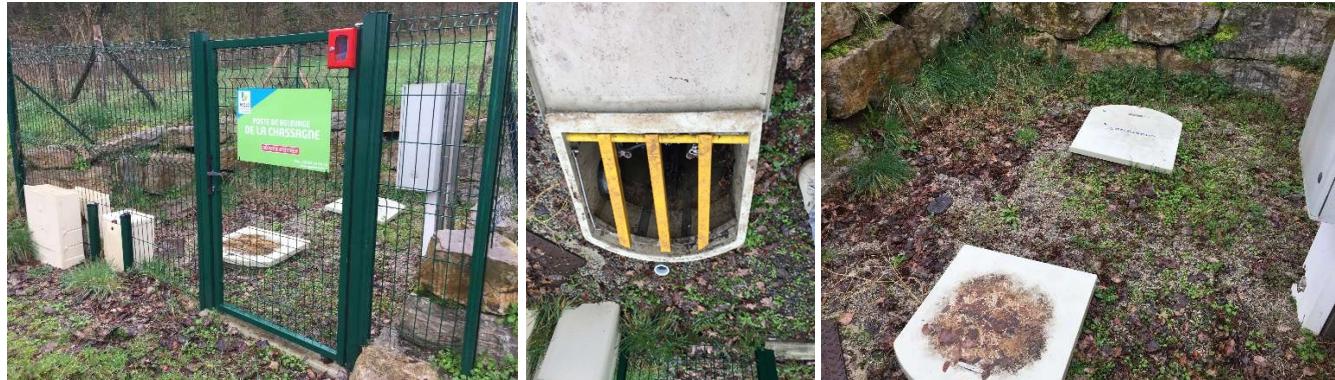
PR de la Chassagne : clôture et portail, barres anti-chute et plaques en polyester de capotage du PR et de la chambre de vannes

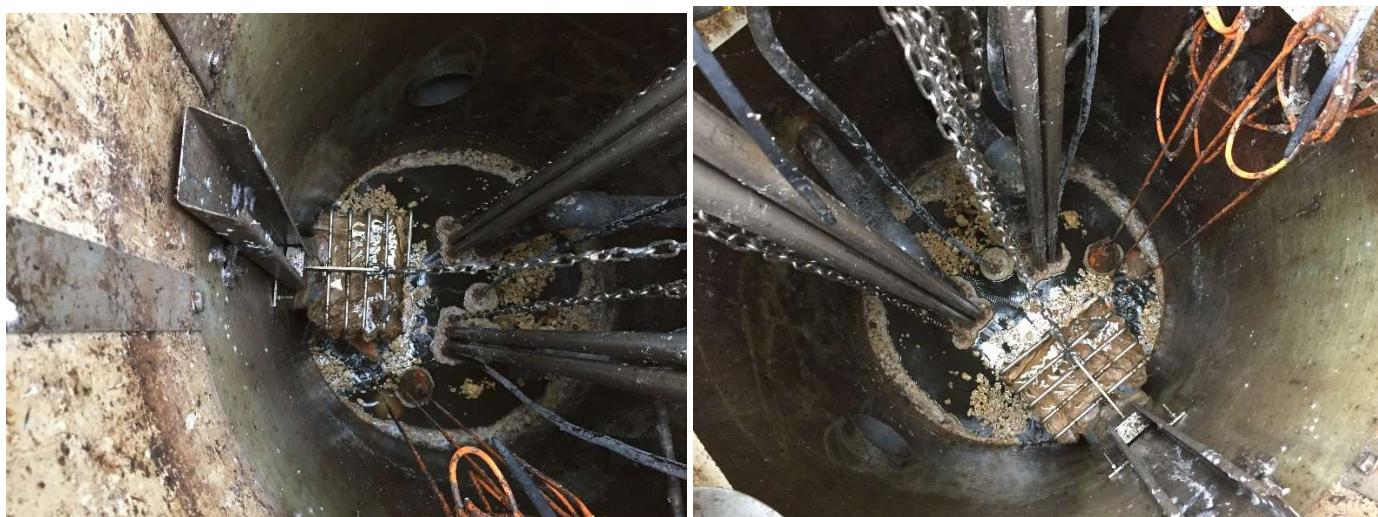
PR de la Chassagne : panier dégrilleur, barres de guidage et chaines de relevage, poires de niveau (3)

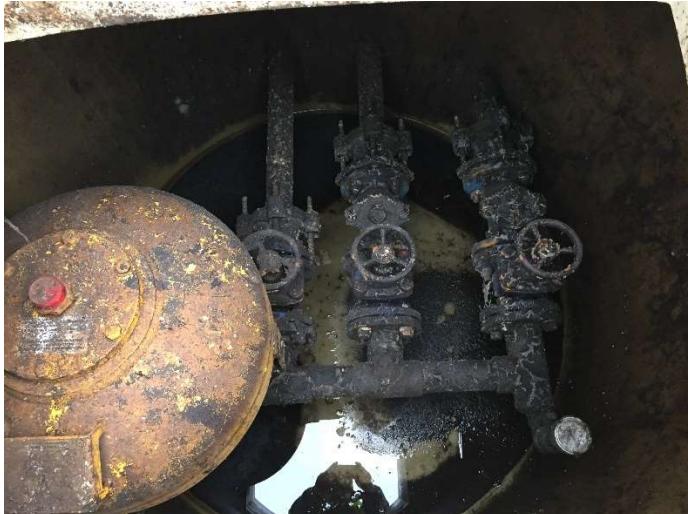
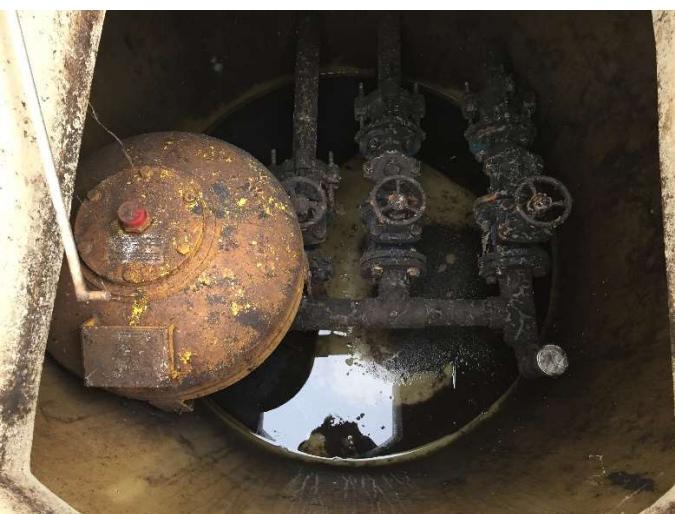
PR de la Chassagne : Chambre de vannes avec vanne (3), clapet (2) et anti-bélier (1) – Traces hydrocarbures

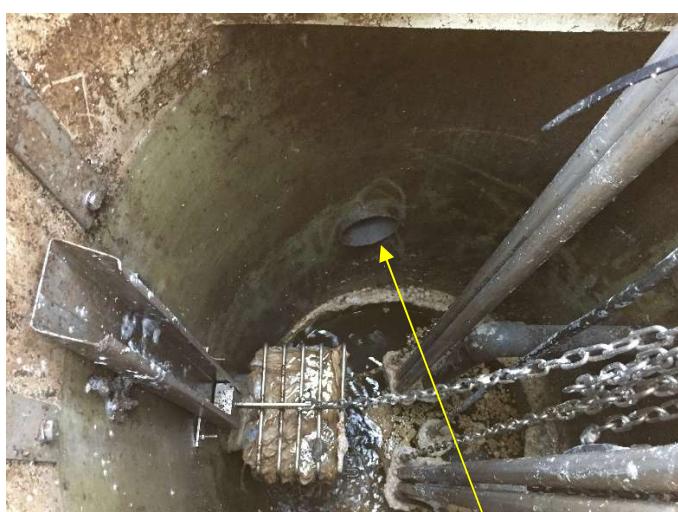
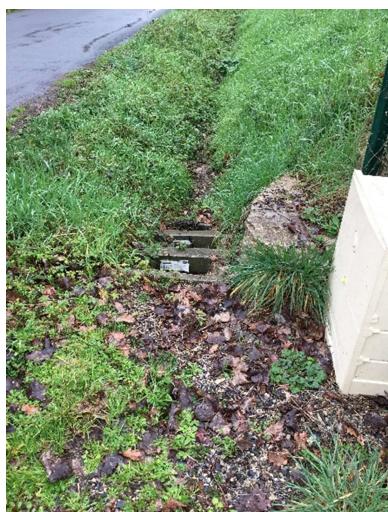
PR de la Chassagne : Trop-plein et fossé de réception du trop-plein

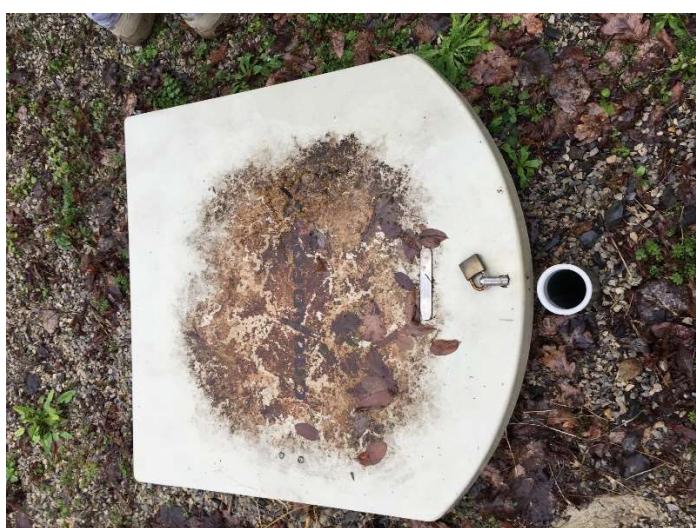
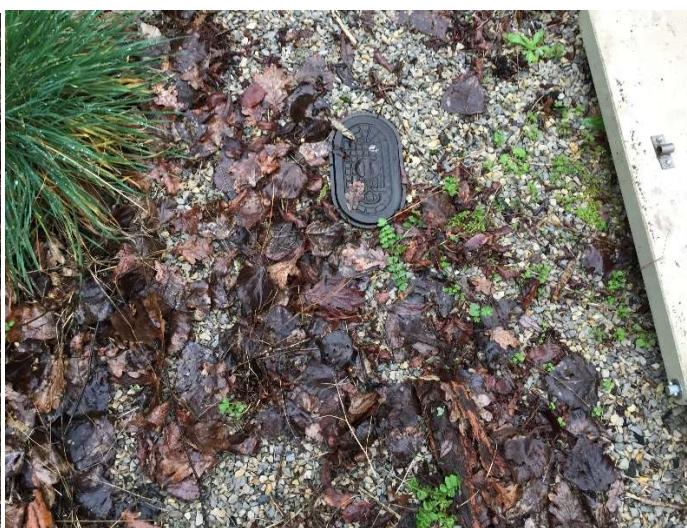
PR de la Chassagne : pied de potence et eau potable

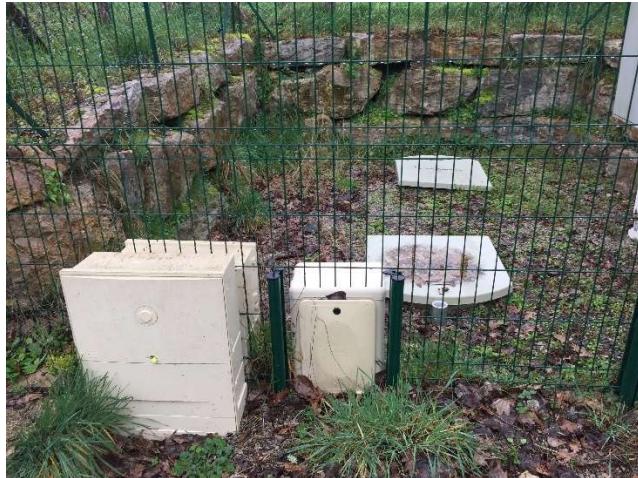
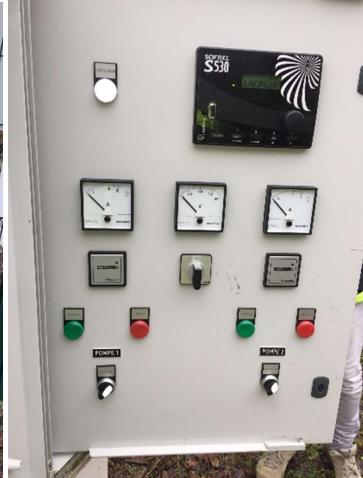
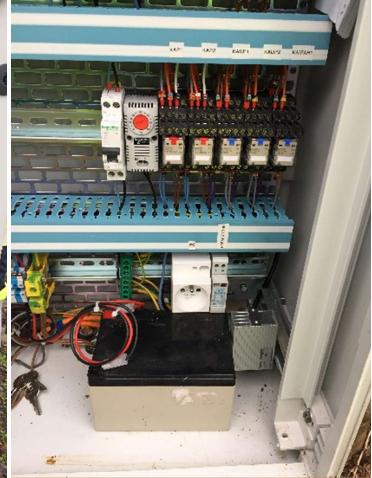
PR de la Chassagne : coffret EDF, armoire électrique, télésurveillance SOFREL S530 et sa batterie

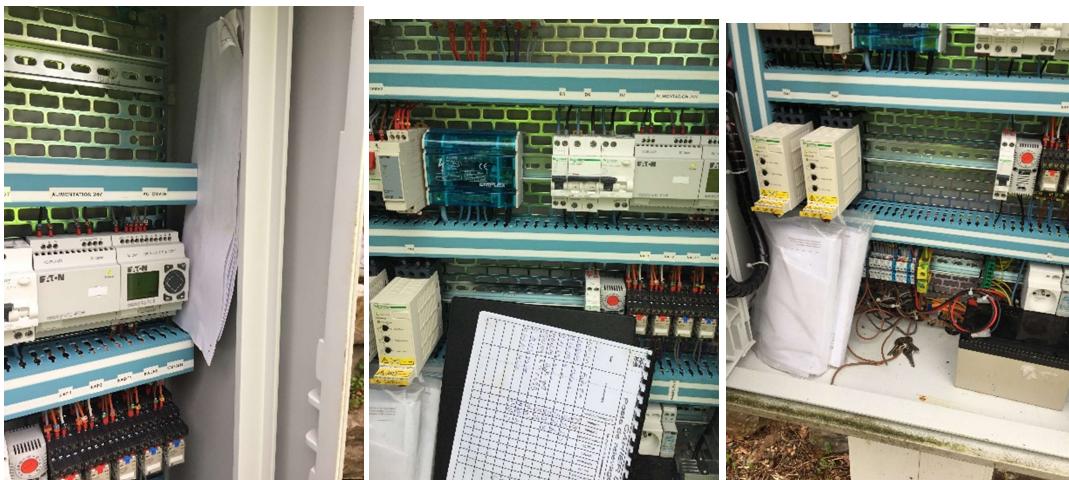
PR de la Chassagne : automate EATON Easy 400-POW, schéma électrique et cahier de relève, et documents pompes Grundfos
