Audit technique – Poste de relèvement	
Poste de relèvement	De Bernou (St Pantaléon de Larche)
Date visite	20 février 2020
Contrôle établi par	BEEE – Henri MILLET
En présence de	CABB : Mr Dominique BAUSSIAN (06 24 34 59 07)

Caractéristiques principales du poste

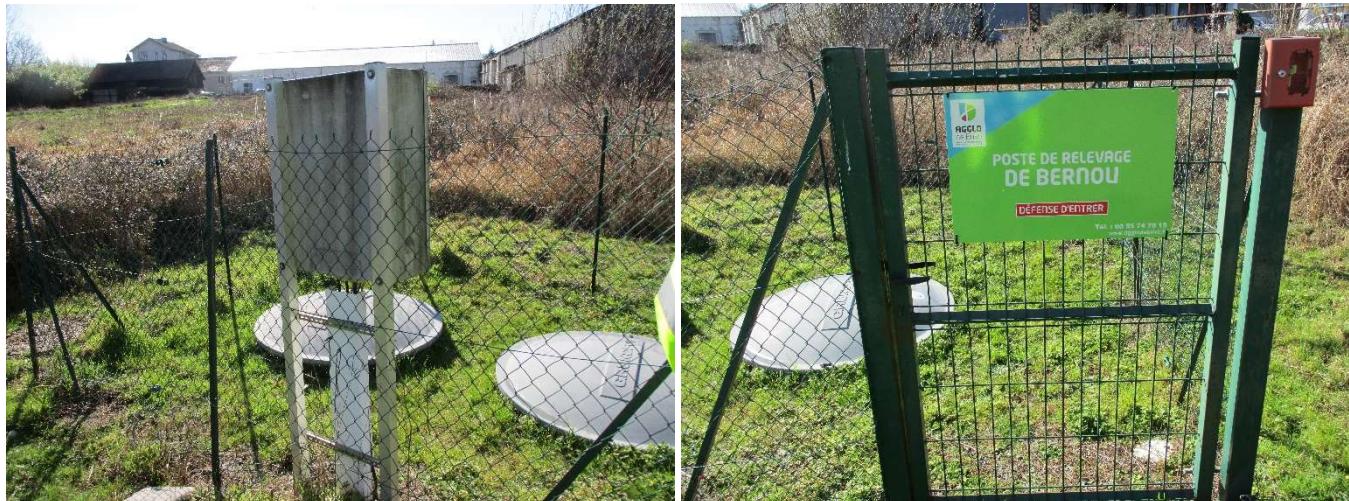
PR de Bernou : clôture et portail du PR

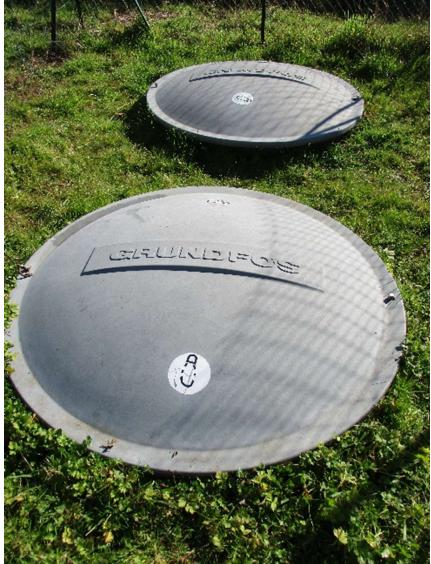
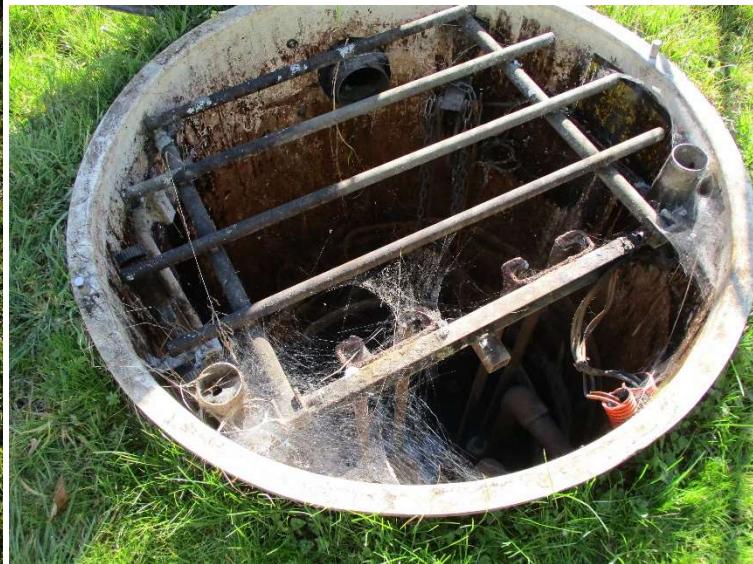
PR de Bernou : capots en polyester du PR et de la chambre de vannes fermés par un cadenas et barres anti-chute

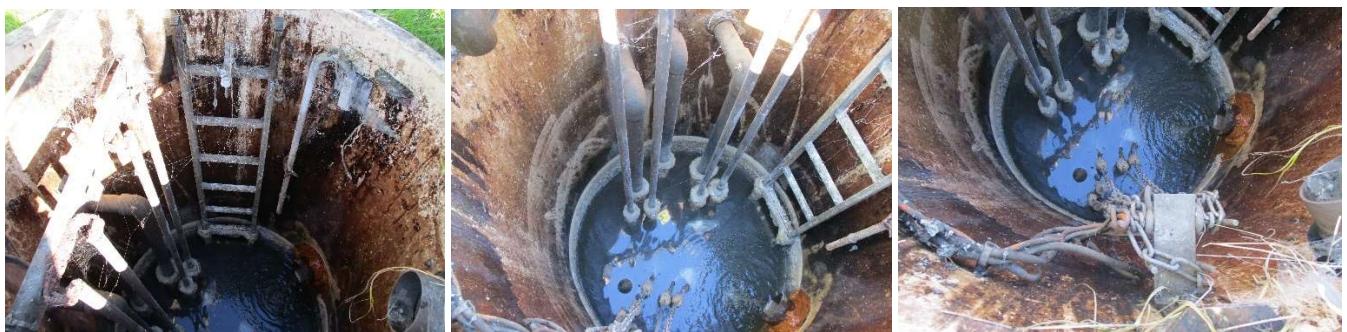
PR de Bernou : échelle d'accès en résine, barres de guidage (2x2) et chaînes de relevage(2), poires de niveau (3)

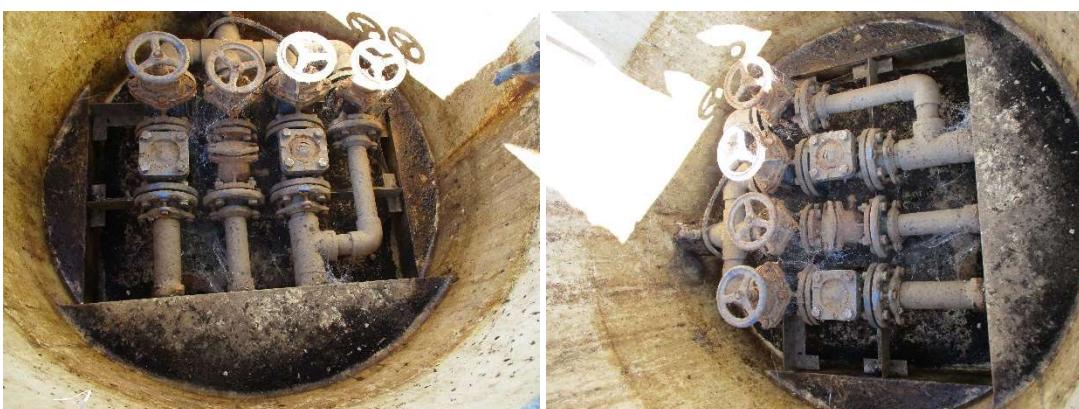
PR de Bernou : chambre de vannes avec vannes (4) et clapets (3)

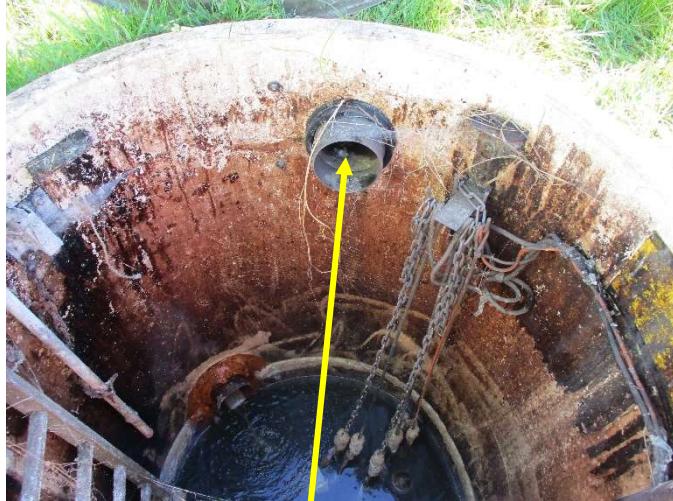
PR de Bernou : trop-plein et rejet au fossé

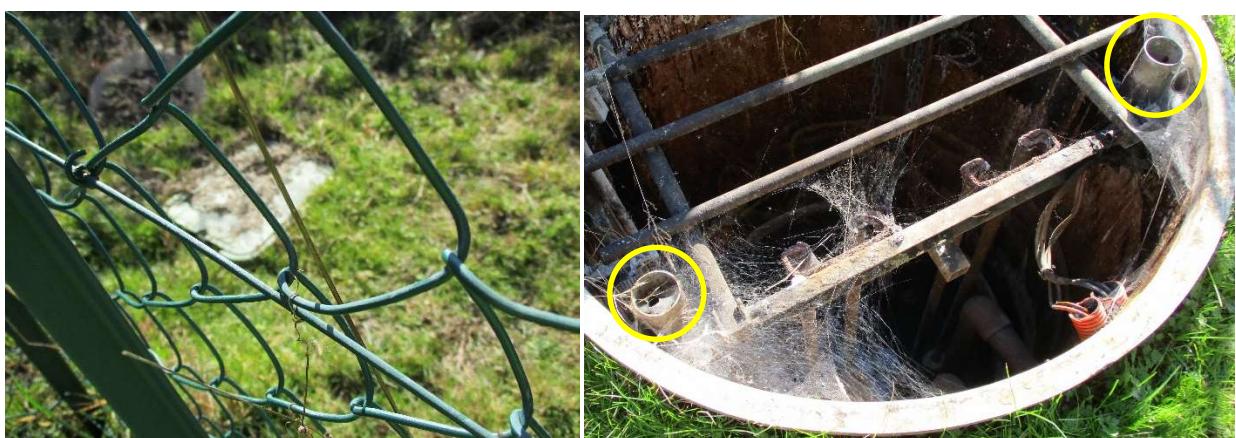
PR de Bernou : eau potable et pieds de potence
