Audit technique – Poste de relèvement															
	Poste de relèvement	De Beyssaguet (Cosnac)														
	Date visite	19 février 2020														
	Contrôle établi par	BEEE – Henri MILLET														
	En présence de	CABB : Mr Dominique BAUSSIAN (06 24 34 59 07)														
Caractéristiques principales du poste																
Capacité du poste	16,0 m ³ /h (7,8 m ³ /h et 8,2 m ³ /h)	Mise en route 2013														
Situation	Localisation	Poste de relevage en bordure d'un chemin goudronné carrossable en tout temps. Coordonnées GPS :														
		<table border="1" style="width: 100%; border-collapse: collapse;"> <thead> <tr> <th>Désignation</th><th>Commune</th><th colspan="2">GPS</th><th>Lambert 93 X</th><th>Lambert 93 Y</th><th>Lambert II étendue X</th><th>Lambert II étendue Y</th></tr> </thead> <tbody> <tr> <td>PR de Beyssaguet</td><td>Cosnac</td><td>45°08'11" N</td><td>1°35'43" E</td><td>589584</td><td>6449549</td><td>541675</td><td>2015365</td></tr> </tbody> </table>	Désignation	Commune	GPS		Lambert 93 X	Lambert 93 Y	Lambert II étendue X	Lambert II étendue Y	PR de Beyssaguet	Cosnac	45°08'11" N	1°35'43" E	589584	6449549
Désignation	Commune	GPS		Lambert 93 X	Lambert 93

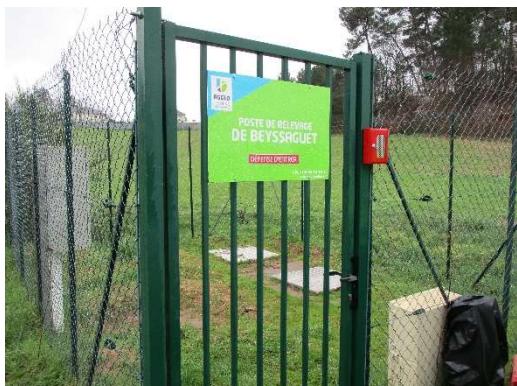
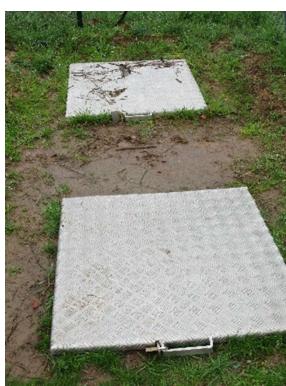
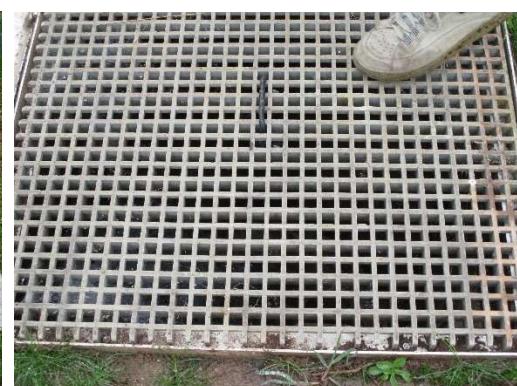
PR de Beyssaguet : clôture et portail, plaques en aluminium fermées par un cadenas sur le PR et la chambre de vannes, caillebotis anti-chute

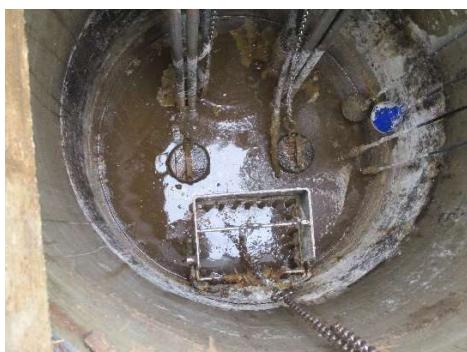
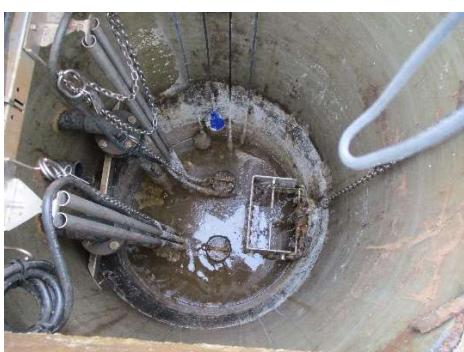
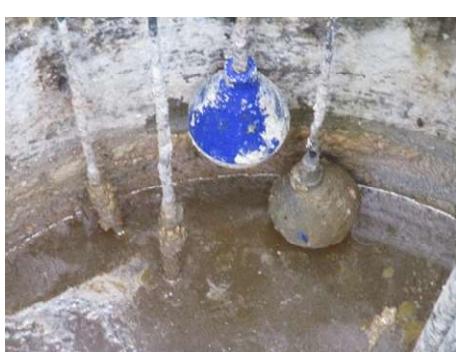
PR de Beyssaguet : panier dégrilleur, barres de guidage (2x2)et chaines de relevage (3), poires de niveau (3)

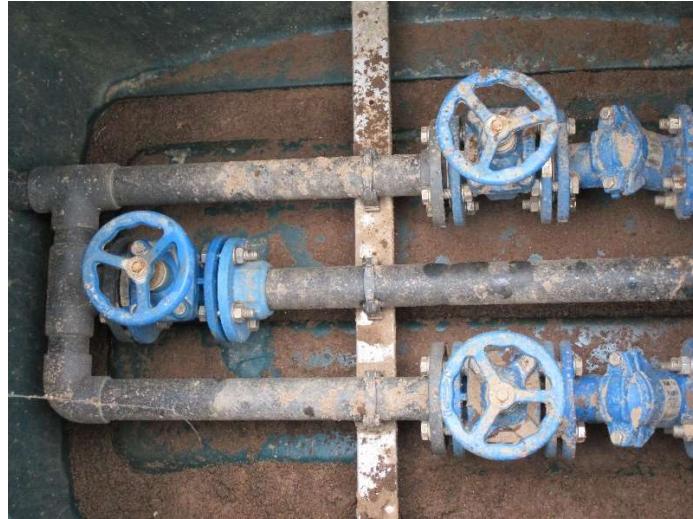
PR de Beyssaguet : chambre de vannes avec vannes (3) et clapets (2)

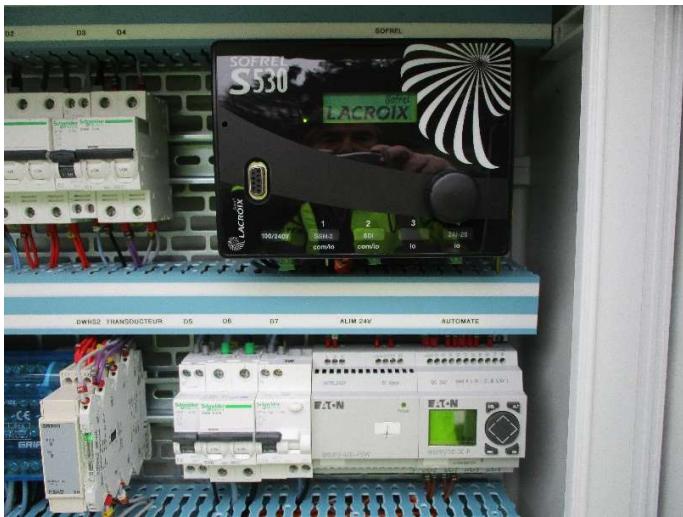
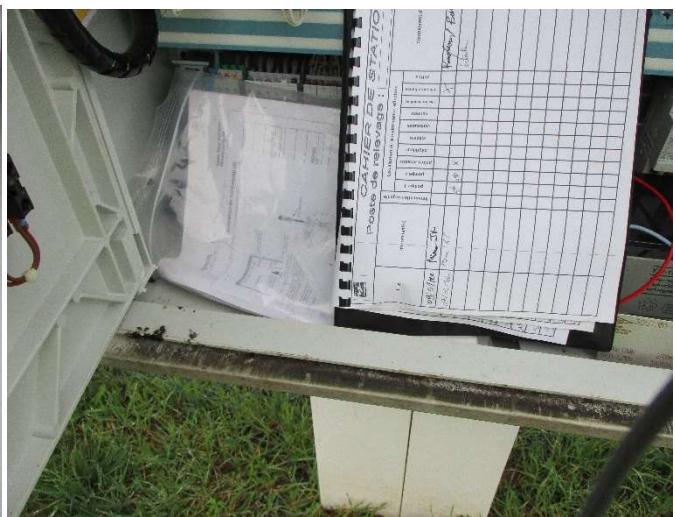
PR de Beyssaguet : SOFREL S530, automate EATON Easy 400-POW, document pompe Xylem et cahier de relève

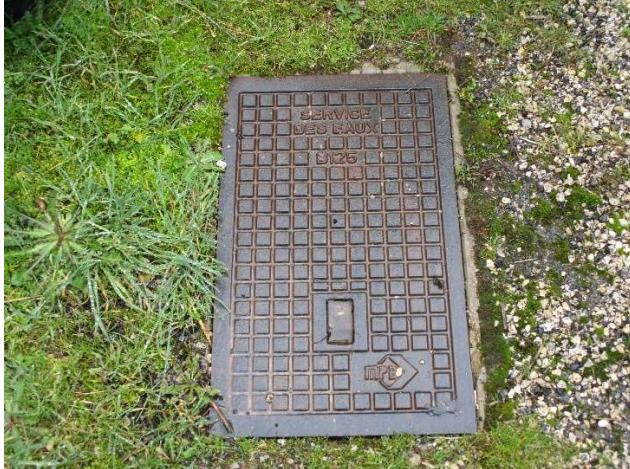
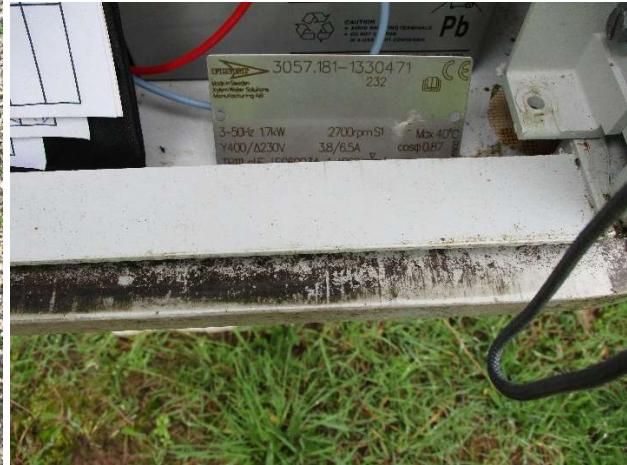
PR de Beyssaguet : compteur AEP et plaque pompe XYLEM (ex Flygt)
