Audit technique – Poste de relèvement																	
	Poste de relèvement	Du Stade (Cublac)																
	Date visite	17 février 2020																
	Contrôle établi par	BEEE – Henri MILLET																
	En présence de	CABB : Mr Rémy DELFOUR (06 16 24 42 27)																
Caractéristiques principales du poste																		
Capacité du poste	Non précisé (Pompe 1 : 11,3 m ³ /h, Pompe 2 : non précisé)	Mise en route 2005

Audit technique – Poste de relèvement

Poste de relèvement	Du Stade (Cublac)
Date visite	17 février 2020
Contrôle établi par	BEEE – Henri MILLET
En présence de	CABB : Mr Rémy DELFOUR (06 16 24 42 27)

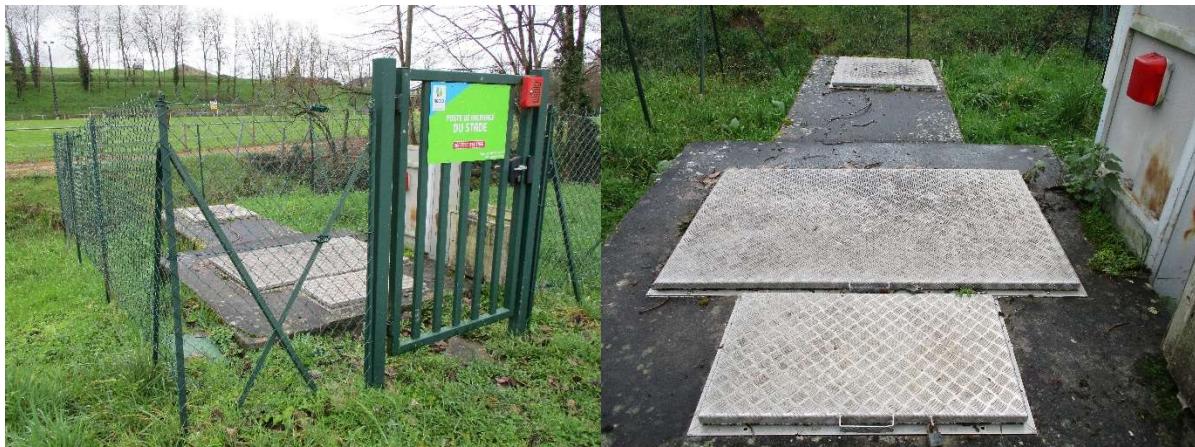
PR du Stade : clôture et portail, plaques en aluminium de capotage du PR et de la chambre de vannes

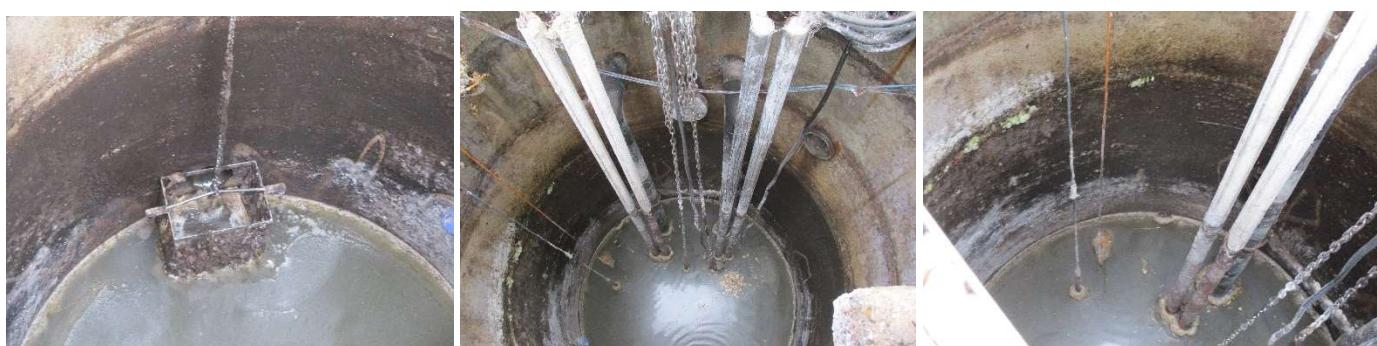
Audit technique – Poste de relèvement	
	Poste de relèvement	Du Stade (Cublac)
	Date visite	17 février 2020
	Contrôle établi par	BEEE – Henri MILLET
	En présence de	CABB : Mr Rémy DELFOUR (06 16 24 42 27)
Contrôles réglementaires		
Moyens de levage	Sans objet	Barres de guidage et intervention extérieure
Installations électriques	Ne sait pas	
Dispositif d'auto-surveillance	Sans objet	
Exploitation		
Suivi du poste	Fréquence passage	1 fois par mois
Documentation	Cahier de relevé site	Oui dans l'armoire électrique
	Fréquence de curage	Le curage du PR est réalisé 1 fois par trimestre.
Entretien ouvrage	Schéma électrique	Oui dans l'armoire électrique
	Espace vert	Sans objet
	Locaux d'exploitation	Sans objet
	Equipement	Conforme aux attentes
Conclusions		
Créé en 2005, le PR du Stade est en bon état apparent.		
Le seul écart entre l'inventaire des équipements « assainissement » transmis et la réalité du terrain concerne l'absence de vanne dans l'inventaire alors qu'il y a 2 vannes dans la chambre à vannes. Il conviendrait néanmoins de rajouter dans l'inventaire : <ul style="list-style-type: none">- Le nombre de poires (3),- Le nombre de vannes (2) et de clapets (2) de la chambre de vannes déportée,- Le nombre de barres de guidage (2x2) et le nombre de chaines de relevage (3),- L'absence de barreaudage anti-chute.

PR du Stade : panier dégrilleur, barres de guidage (2x2) et chaines de relevage (3), poires de niveau (3)

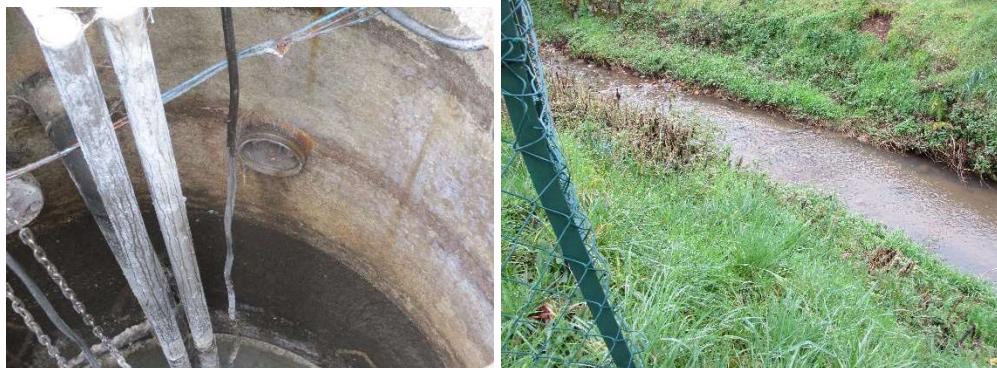
PR du Stade : Trop-plein avec rejet au ruisseau

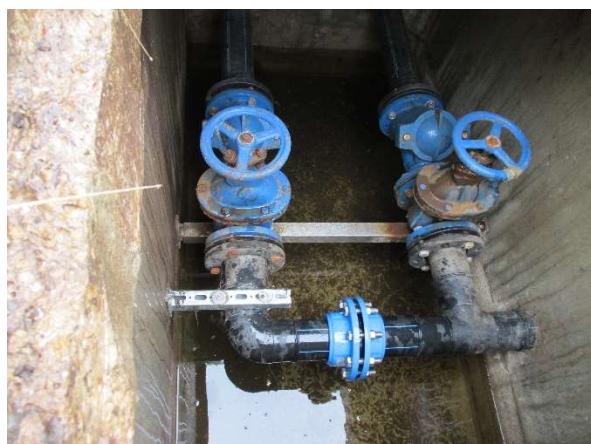
PR du Stade : Chambre de vannes (*noyée*) avec vannes (3) et clapets (2)

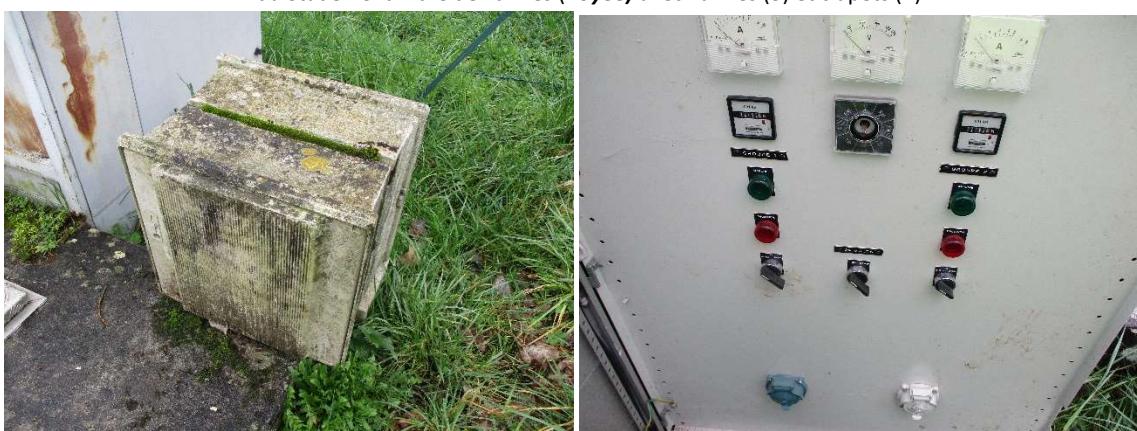
PR du Stade : coffret EDF, armoire électrique,

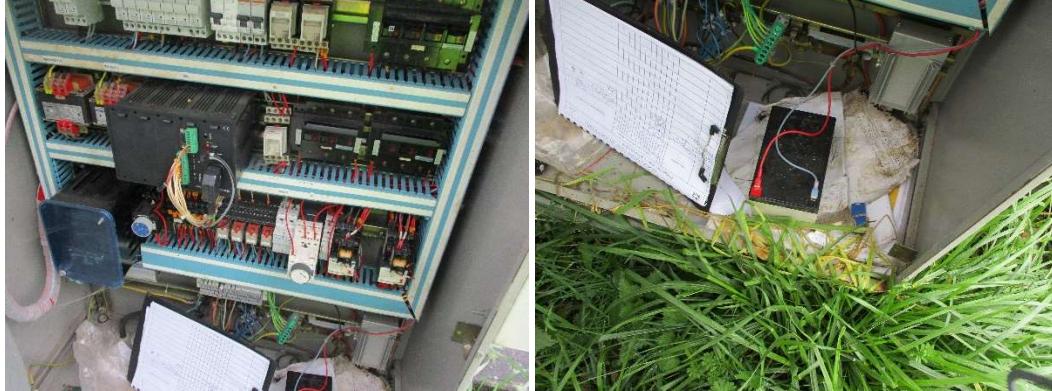
PR du Stade : télésurveillance SOFREL S530 et sa batterie, schéma électrique et cahier de relève

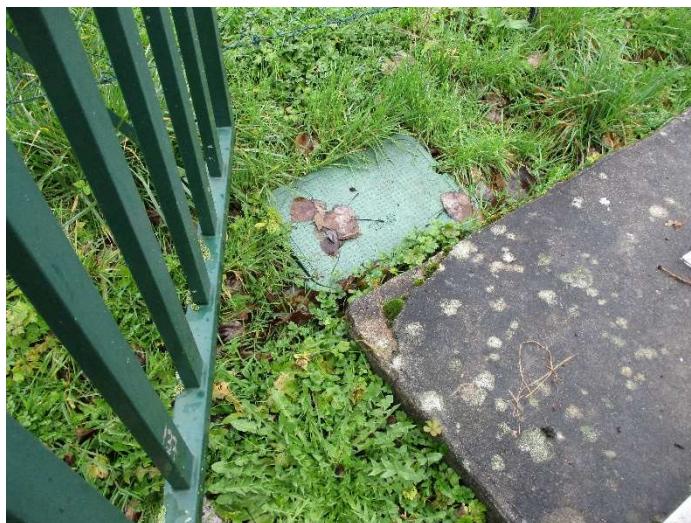
PR du Stade : eau potable avec compteur
