Audit technique – Poste de relèvement																	
	Poste de relèvement	Des Carrières (Allassac)																
	Date visite	18 février 2020																
	Contrôle établi par	BEEE – Henri MILLET																
	En présence de	CABB : Mr Rémy DELFOUR (06 16 24 42 27)																
Caractéristiques principales du poste																		
Capacité du poste	31,8 m ³ /h (2x15,9 m ³ /h)	Mise en route 1988

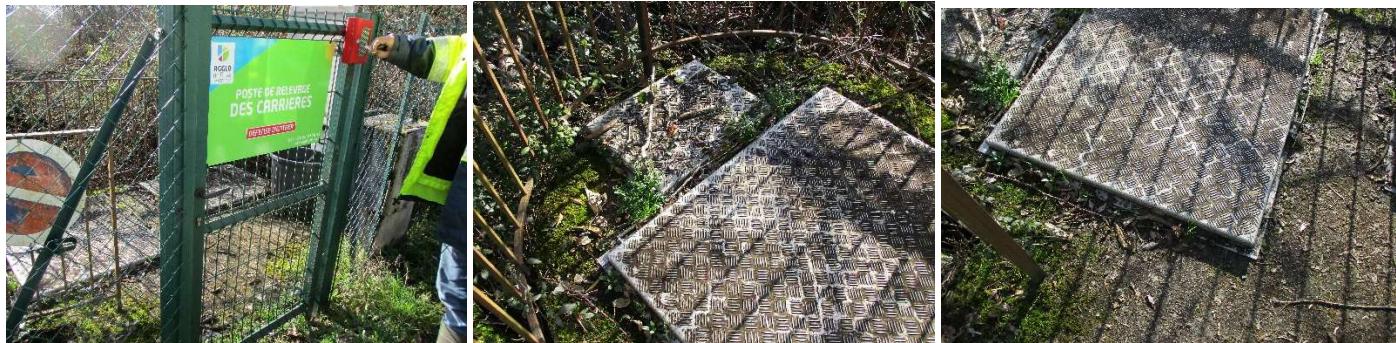
PR des Carrières : clôture et portail, plaques en aluminium de capotage du PR (panier dégrilleur et cuve) et de la chambre de vannes,

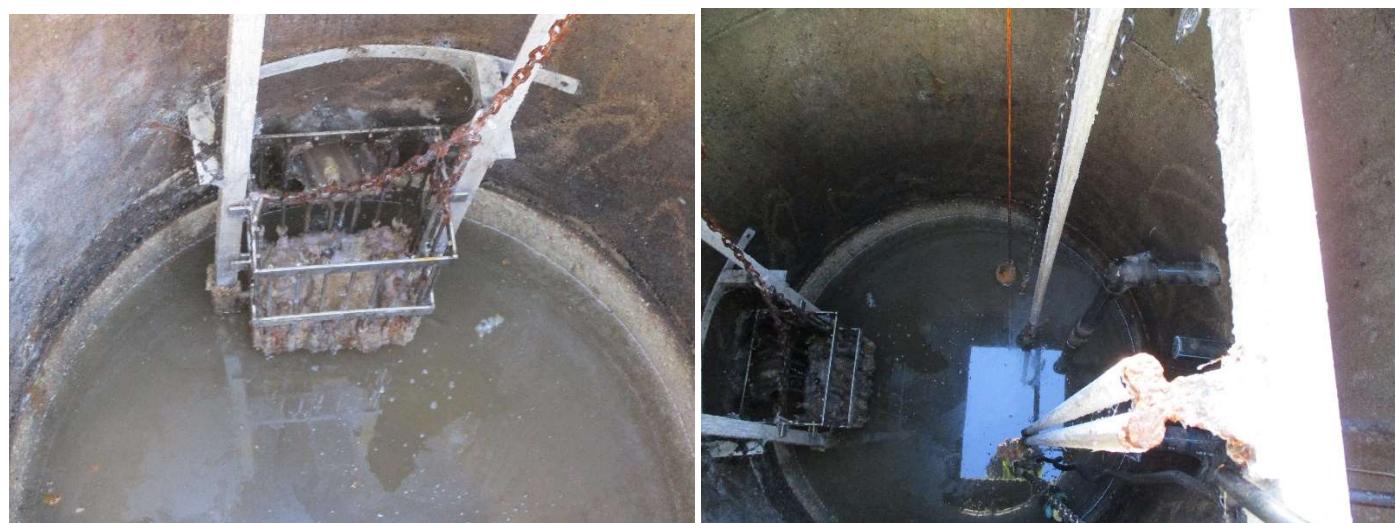
PR des Carrières : panier dégrilleur, barres de guidage et chaines de relevage, poires de niveau (3)

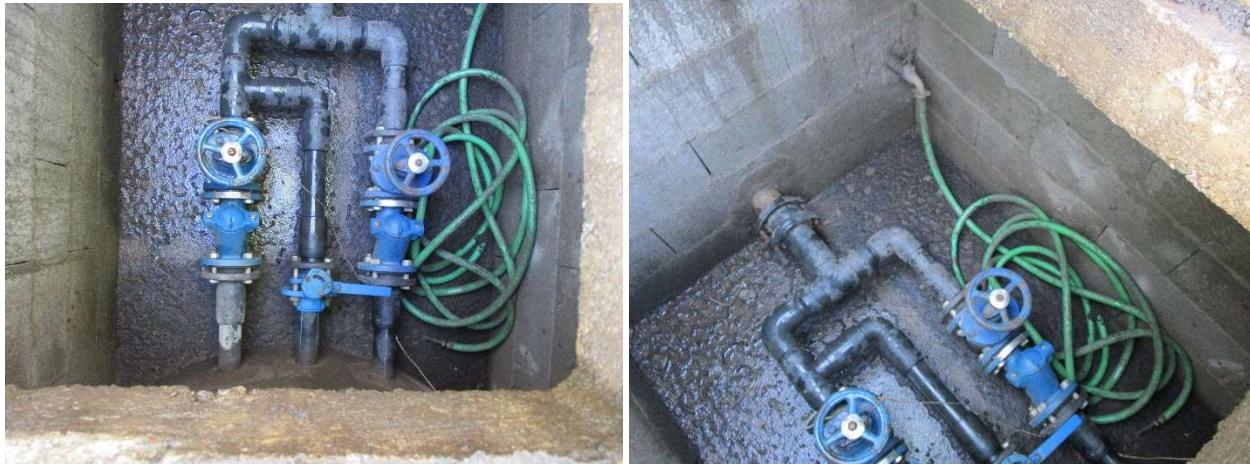
PR des Carrières : chambre de vannes avec vannes (3) et clapets (2), et robinet eau potable

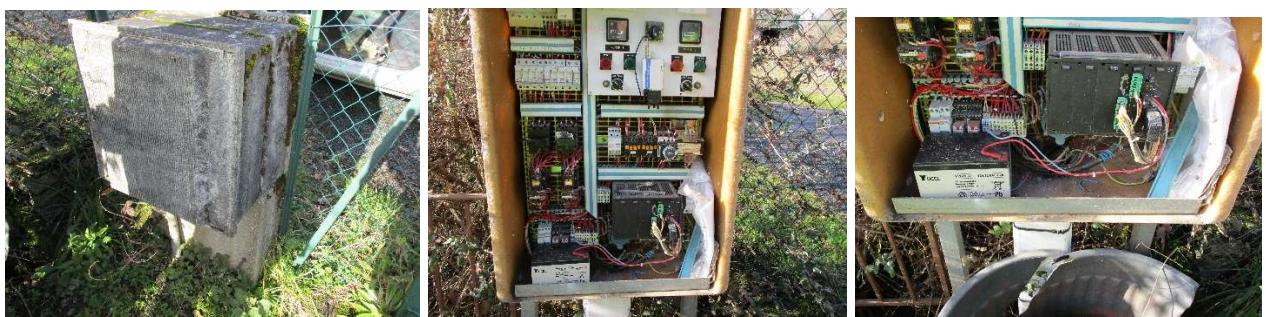
Conclusions		
Créé en 1988, le PR des Carrières est en bon état apparent. L'armoire électrique est hors norme et serait à remplacer.		
Pas d'écart entre l'inventaire des équipements « assainissement » transmis et la réalité du terrain. Il conviendrait néanmoins de rajouter dans l'inventaire :

PR des Carrières : coffret EDF, armoire électrique, télésurveillance SOFREL S30 et sa batterie

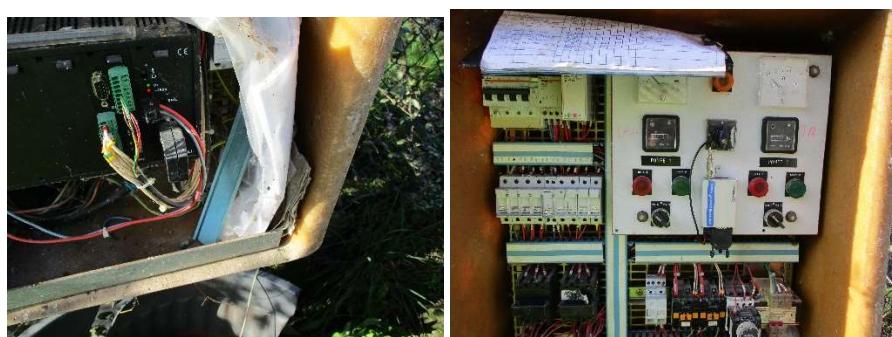
PR des Carrières : schéma électrique et cahier de relève
