Audit technique – Poste de relèvement								
	Poste de relèvement	Du Mazarin (Noailles)							
	Date visite	11 février 2020							
	Contrôle établi par	BEEE – Henri MILLET							
	En présence de	CABB : Mr Dominique BAUSSIAN (06 24 34 59 07)							
Caractéristiques principales du poste									
Capacité du poste	26,7 m ³ /h (13,2 m ³ /h et 13,5 m ³ /h)	Mise en route	2015

Audit technique – Poste de relèvement

Poste de relèvement	Du Mazarin (Noailles)
Date visite	11 février 2020
Contrôle établi par	BEEE – Henri MILLET
En présence de	CABB : Mr Dominique BAUSSIAN (06 24 34 59 07)

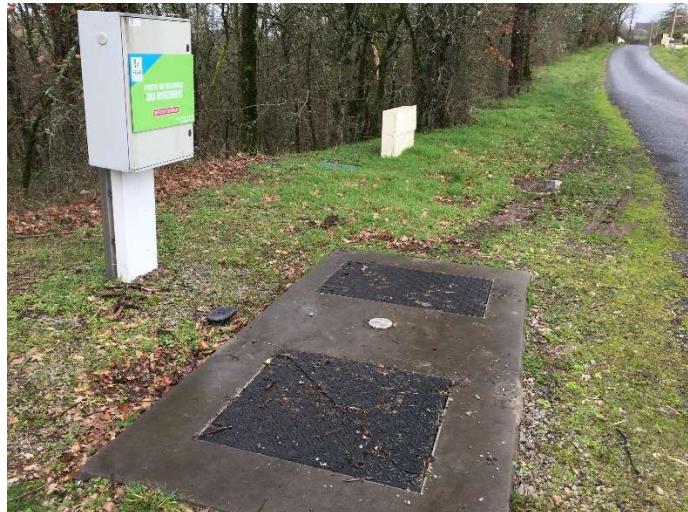
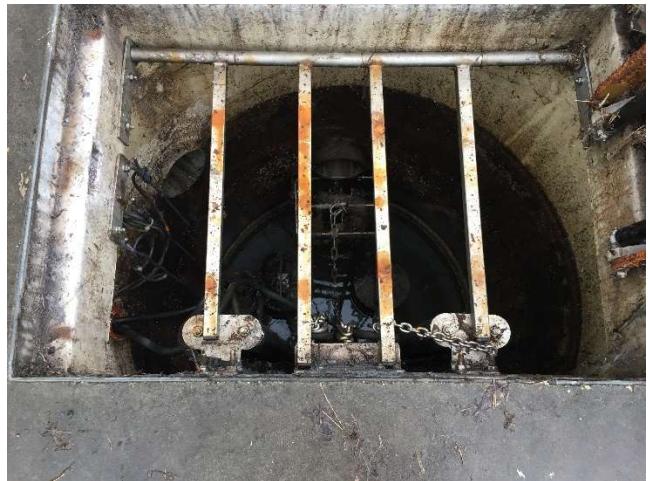
PR du Mazarin : route d'accès au PR, plaques en fonte de capotage du PR et de la chambre de vannes, et barres anti-chute

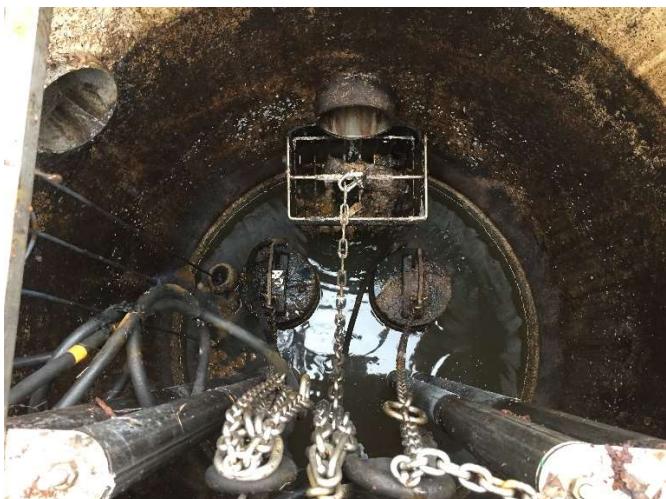
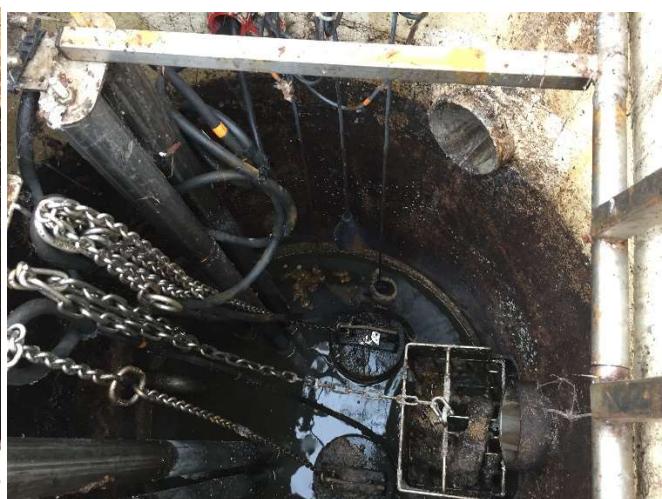
PR du Mazarin : panier dégrilleur, barres de guidage et chaines de relevage, poires de niveau (3)

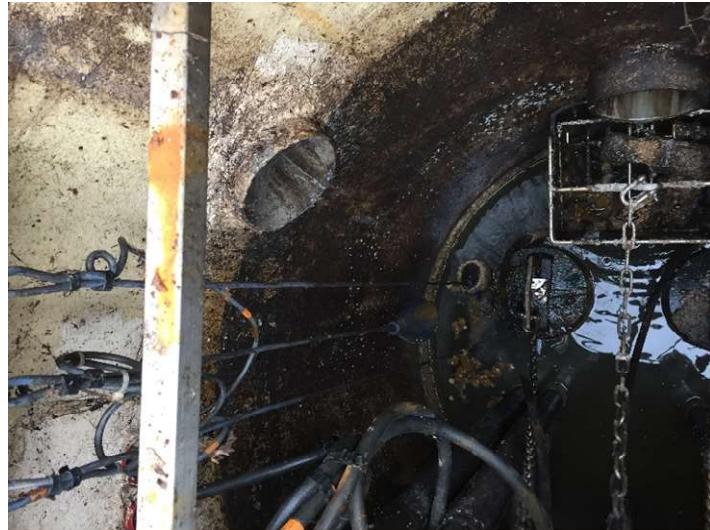
PR du Mazarin : Trop-plein avec rejet dans le bois

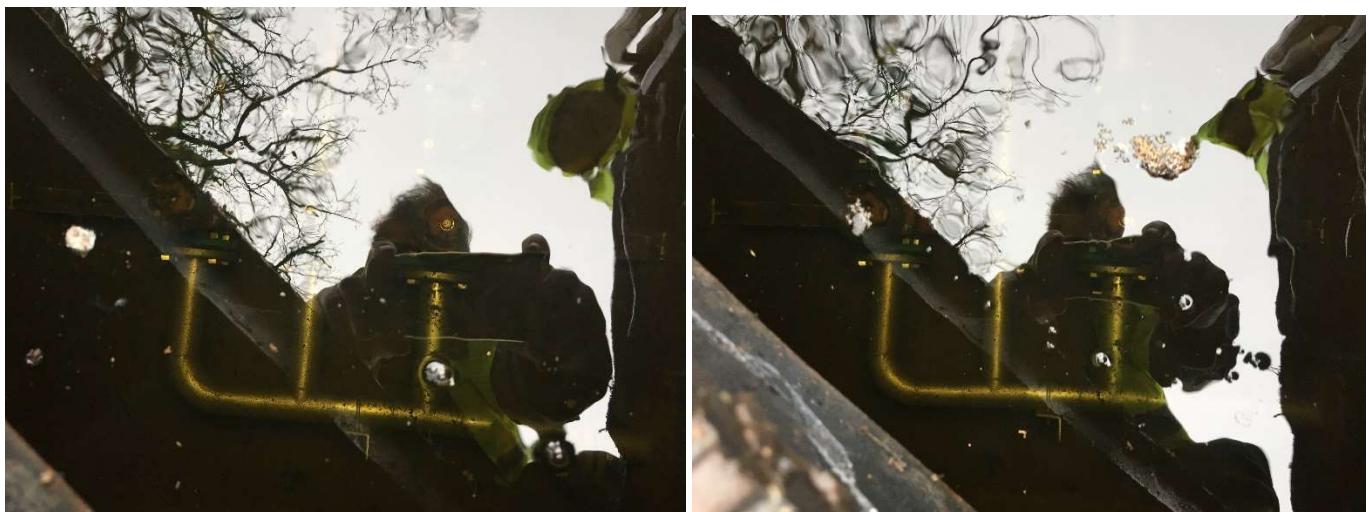
PR du Mazarin : Chambre de vannes (**noyée**) avec vannes (3) et clapets (2)

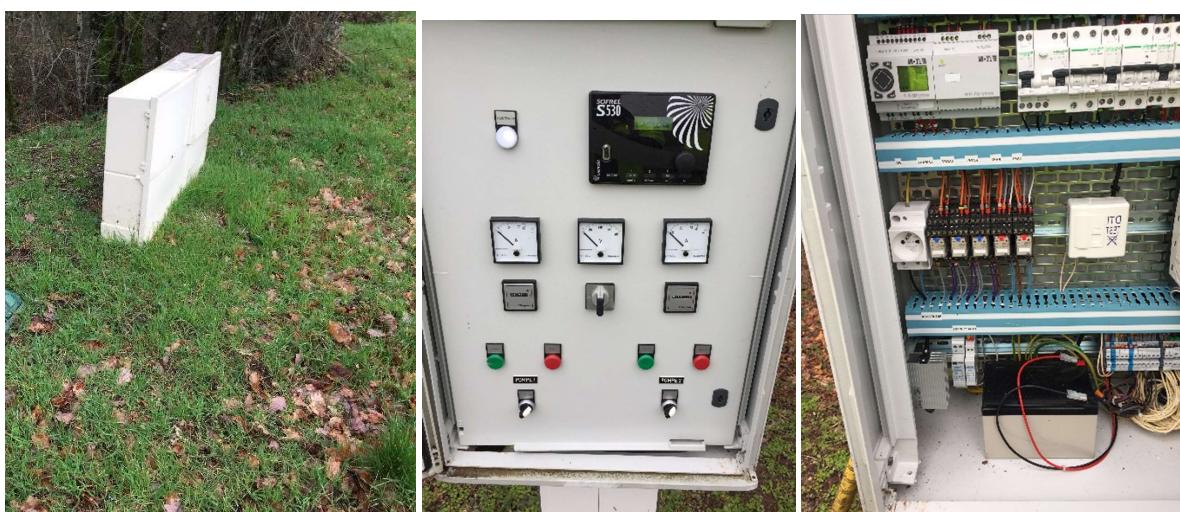
PR du Mazarin : coffret EDF, armoire électrique, télésurveillance SOFREL S530 et sa batterie

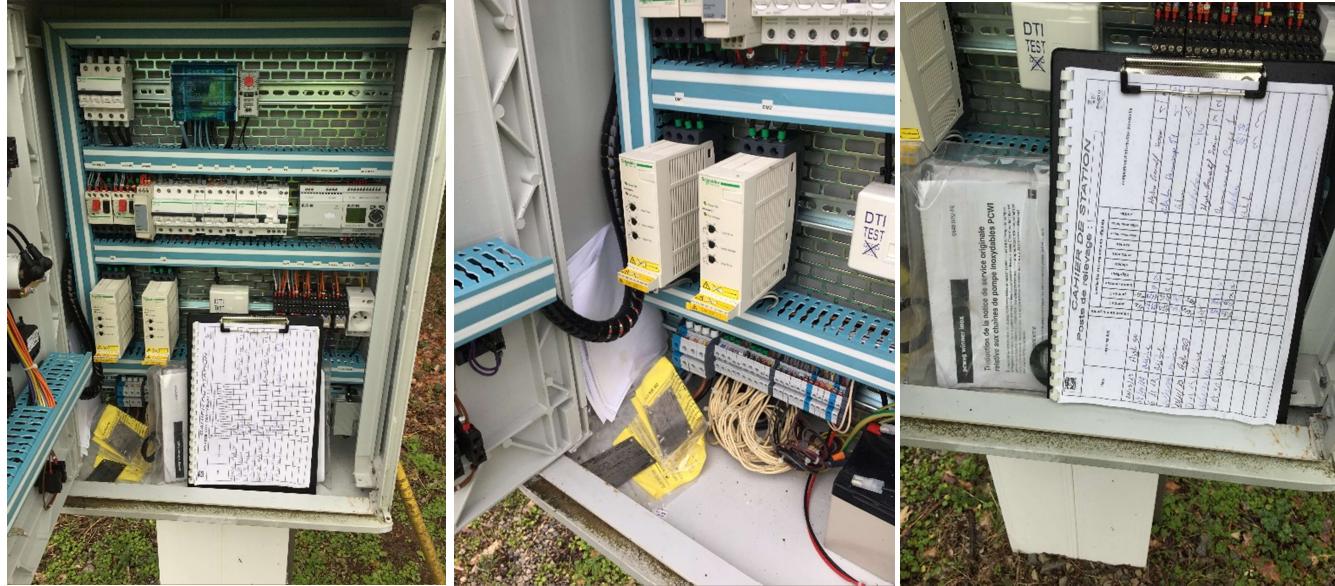
PR du Mazarin : automate EATON Easy 400-POW, schéma électrique et cahier de relève

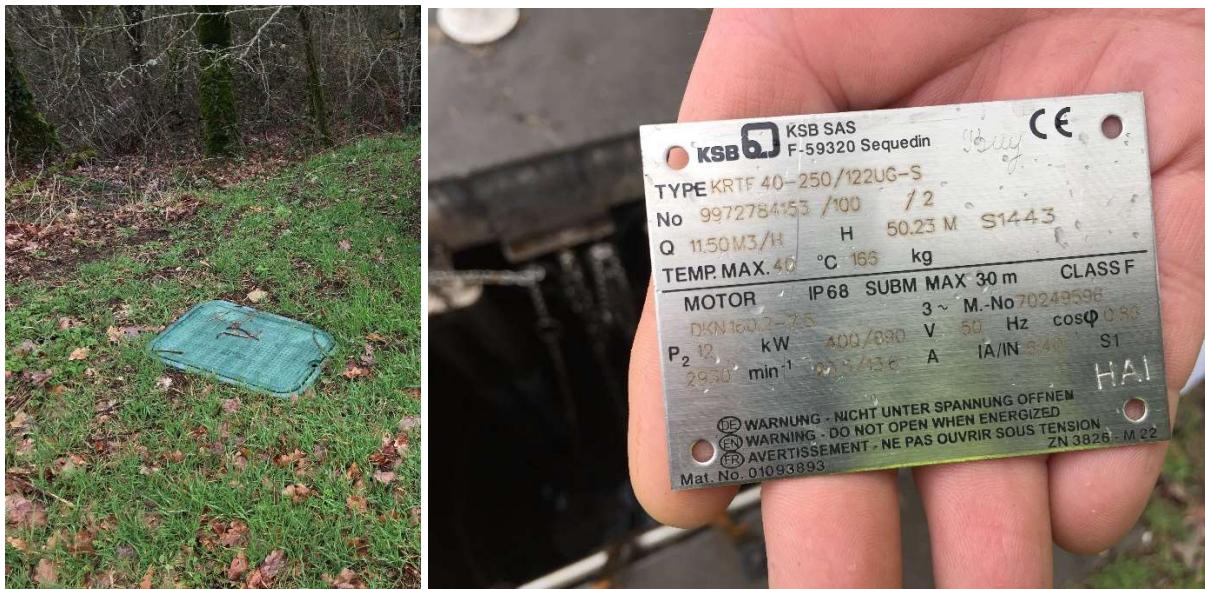
PR du Mazarin : eau potable avec compteur et plaque pompes KSB
