Audit technique – Poste de relèvement																		
	Poste de relèvement	Du Bourg (Brignac-la-Plaine)																	
	Date visite	17 février 2020																	
	Contrôle établi par	BEEE – Henri MILLET																	
	En présence de	CABB : Mr Rémy DELFOUR (06 16 24 42 27)																	
Caractéristiques principales du poste																			
Capacité du poste	Pas de données	Mise en route	Non précisé

Audit technique – Poste de relèvement

Poste de relèvement	Du Bourg (Brignac-la-Plaine)
Date visite	17 février 2020
Contrôle établi par	BEEE – Henri MILLET
En présence de	CABB : Mr Rémy DELFOUR (06 16 24 42 27)

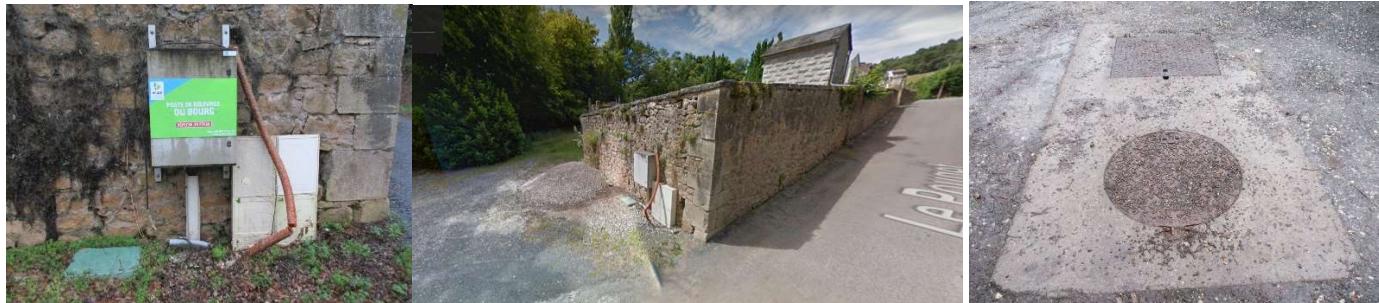
PR du Bourg : route d'accès au PR, plaques en fonte de capotage du PR et de la chambre de vannes,

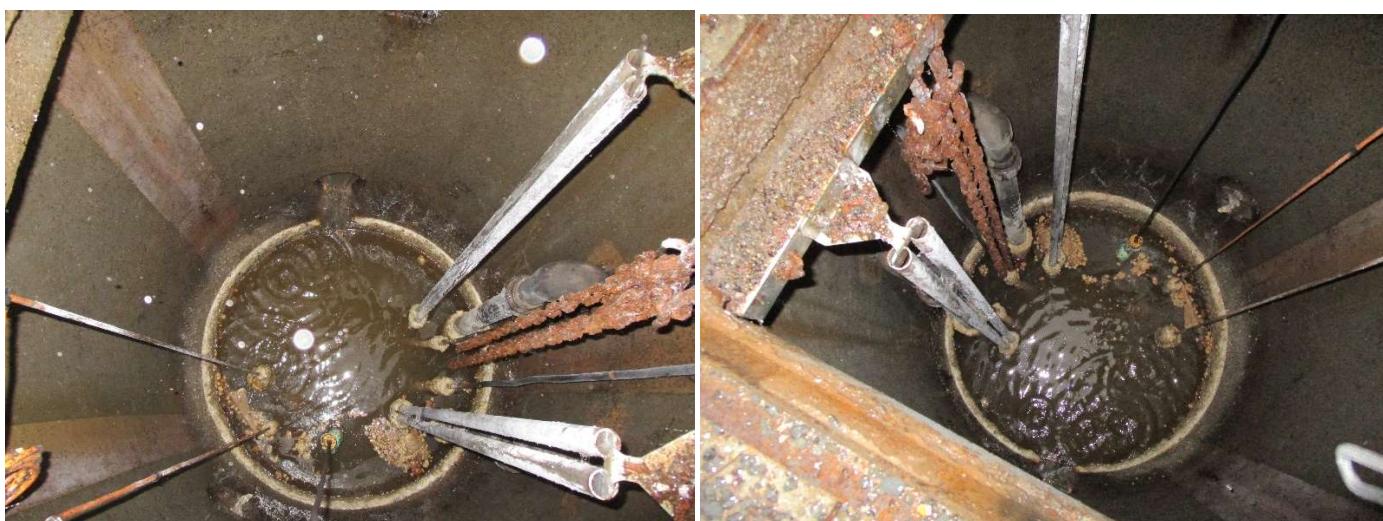
PR du Bourg : barres de guidage (2x2) et chaînes de relevage (2), poires de niveau (3)

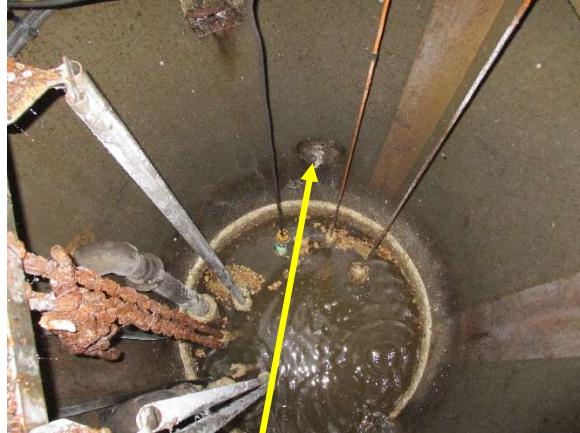
PR du Bourg : Trop-plein avec rejet au fossé

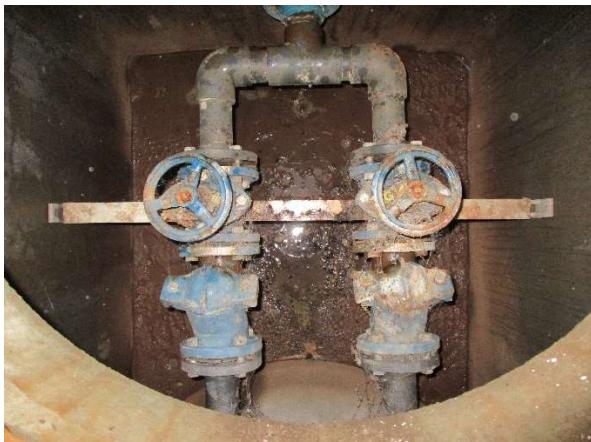
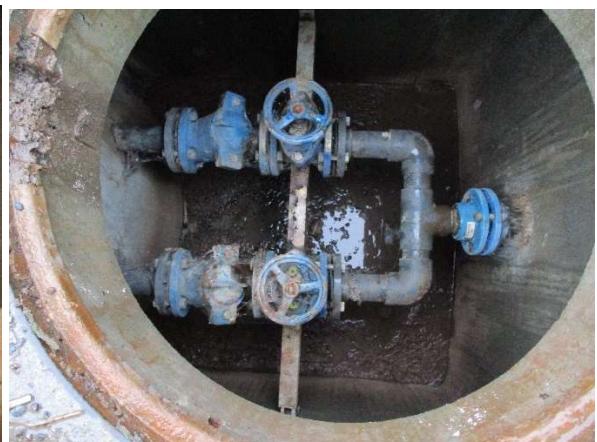
PR du Bourg : chambre de vannes avec vannes (2) et clapets (2)

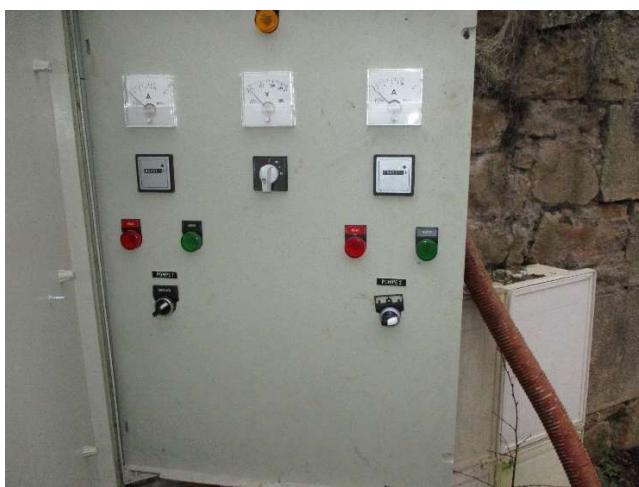
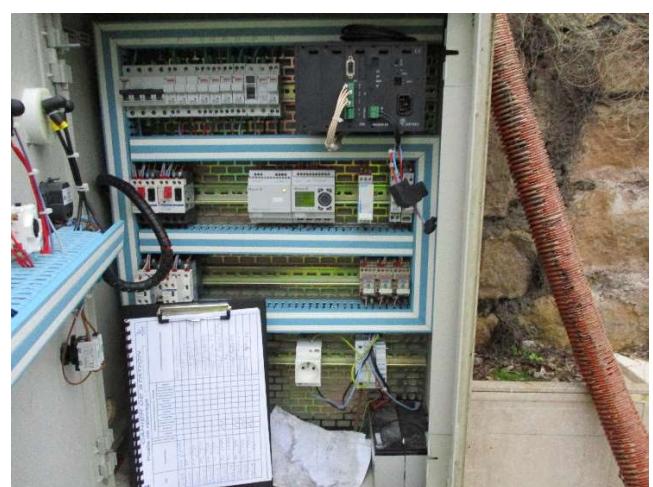
PR du Bourg : coffret EDF, armoire électrique, télésurveillance SOFREL S540et sa batterie

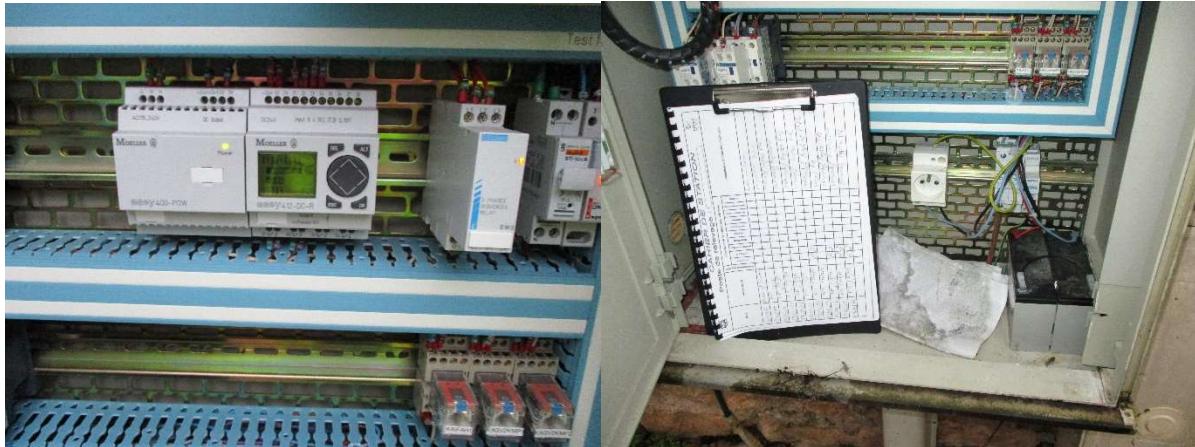
PR du Bourg : automate MOELLER Easy 412-DC-R, schéma électrique et cahier de relève

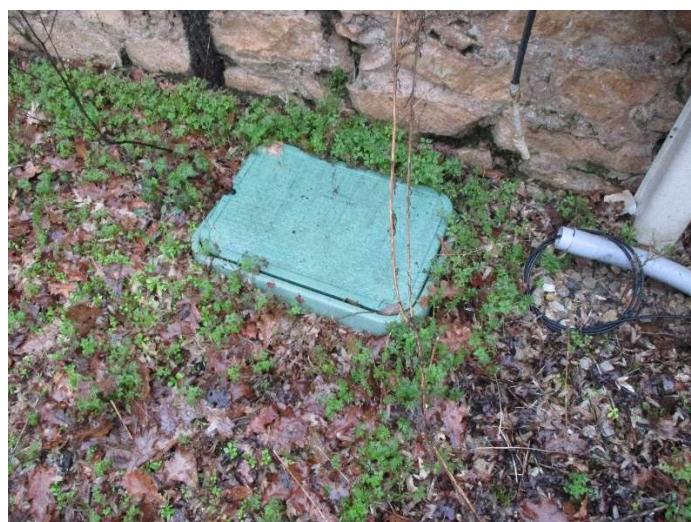
PR du Bourg : eau potable avec compteur
