## Audit technique – Poste de relèvement

<b>Poste de relèvement</b>	<b>De la ZA du Moulin (Malemort)</b>
----------------------------	--------------------------------------

Date visite	19 février 2020
-------------	-----------------

Contrôle établi par	BEEE – Henri MILLET
---------------------	---------------------

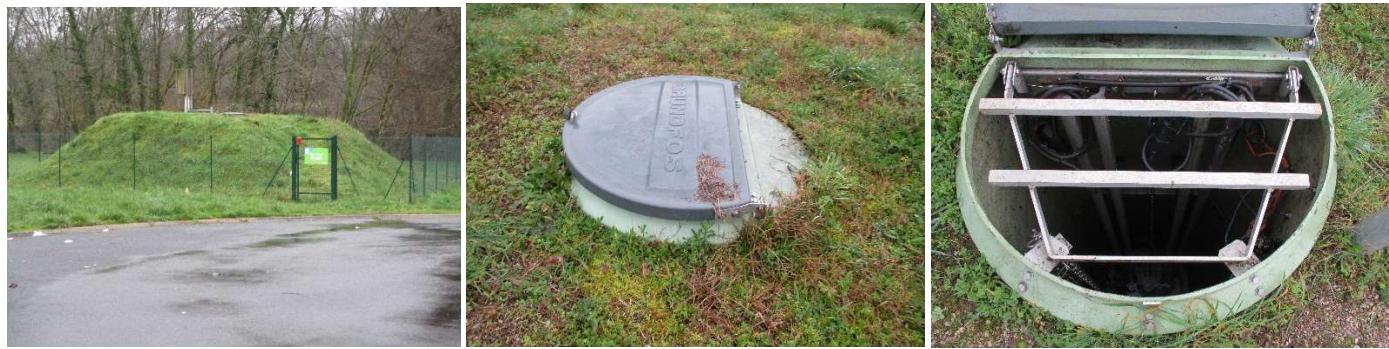
PR de la ZA du Moulin : chemin goudronné d'accès et clôture et portail, capot en polyester fermé par un cadenas sur le PR et barres anti-chute

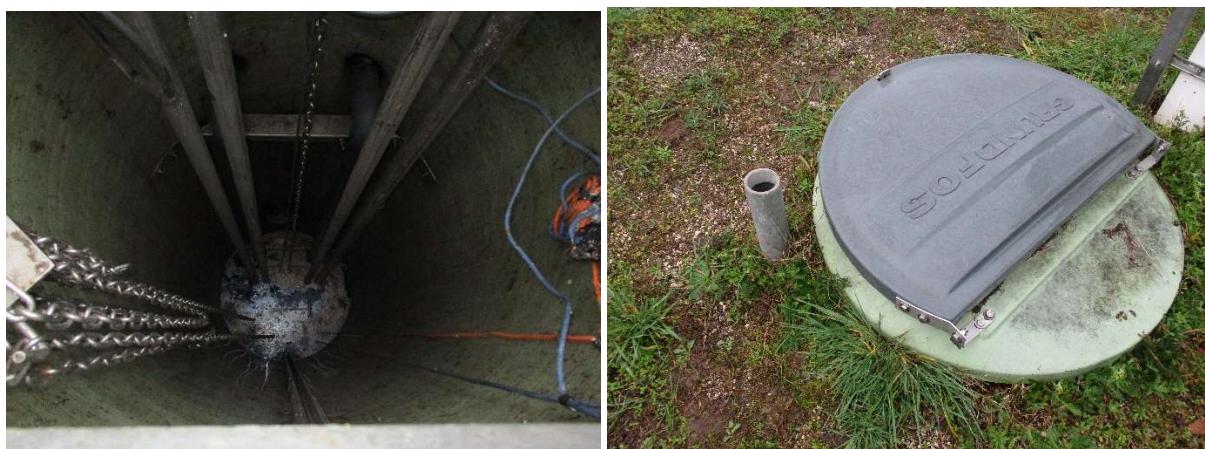
PR de la ZA du Moulin : panier dégrilleur (noyé), barres de guidage (2x2) et chaines de relevage (3), poires de niveau (3) et pied de potence

- Le nombre de poires (3)
- Le nombre de vannes (2) et de clapets (2) de la chambre de vannes déportée,
- Le nombre de barres de guidage (2x2) et de chaines de relevage (3)
- Le barreaudage anti-chute.

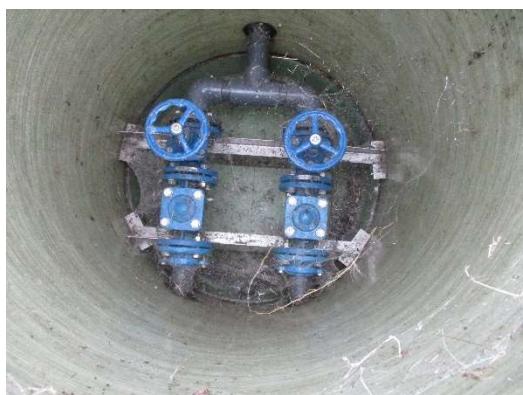
PR de la ZA du Moulin : chambre de vannes avec vannes (2) et clapets (2)

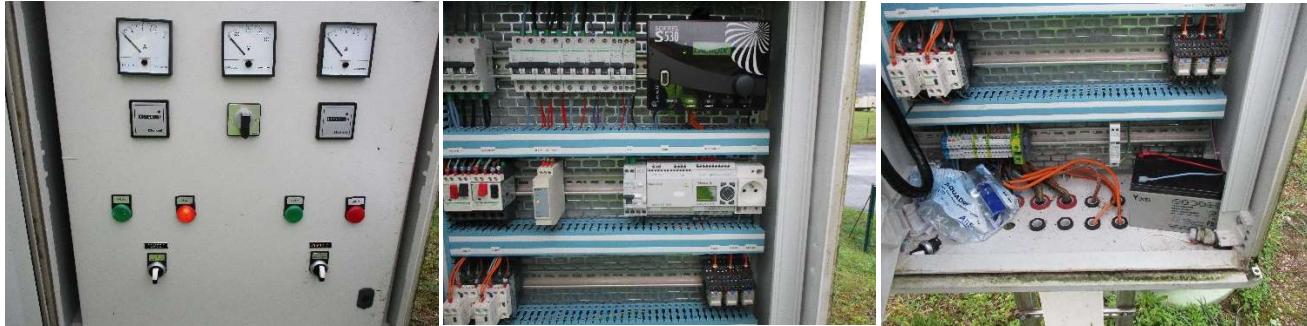
PR de la ZA du Moulin : armoire électrique, télésurveillance SOFREL S530 et sa batterie

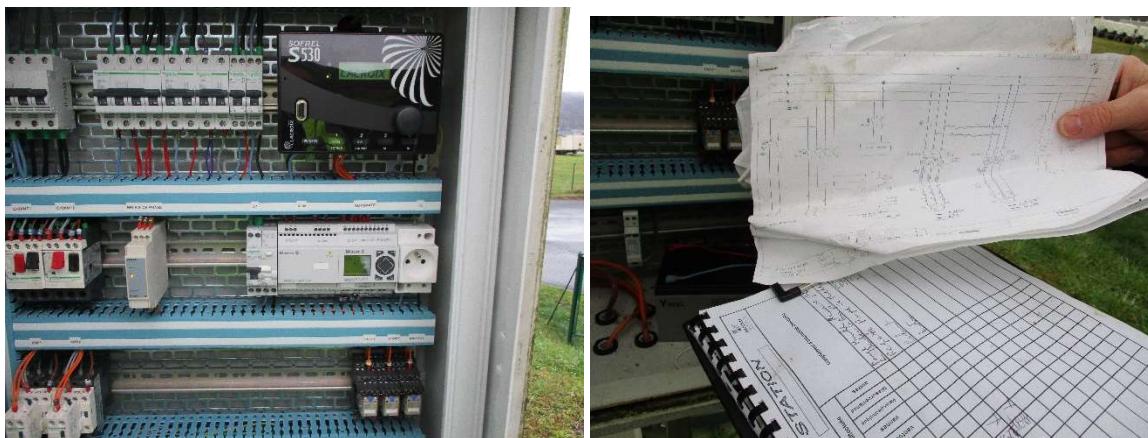
PR de la ZA du Moulin : automate MOELLER Easy 400-POW, schéma électrique et cahier de relève.

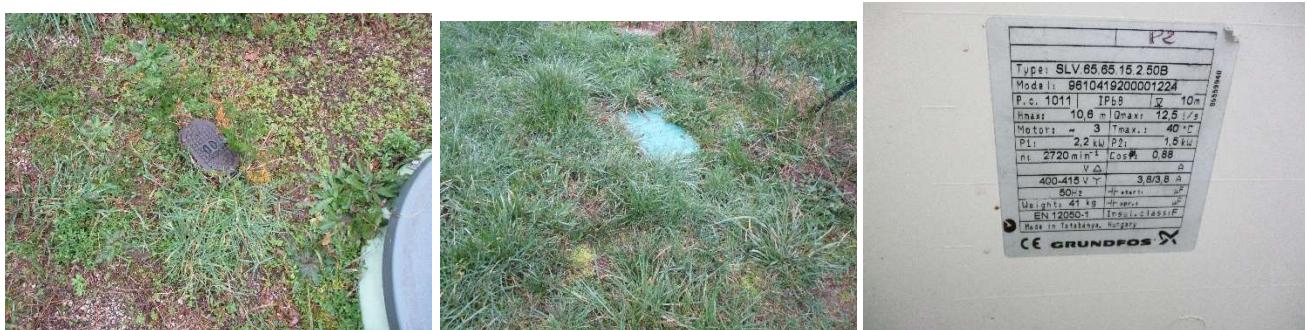
PR de la ZA du Moulin : bouche à clé d'isolation du poste, compteur d'eau et plaque pompe Grundfos
