Audit technique – Poste de relèvement	
	Poste de relèvement	De l'Allée des Tilleuls (St Pantaléon de Larche)
	Date visite	20 février 2020
	Contrôle établi par	BEEE – Henri MILLET
	En présence de	CABB : Mr Dominique BAUSSIAN (06 24 34 59 07)

Caractéristiques principales du poste

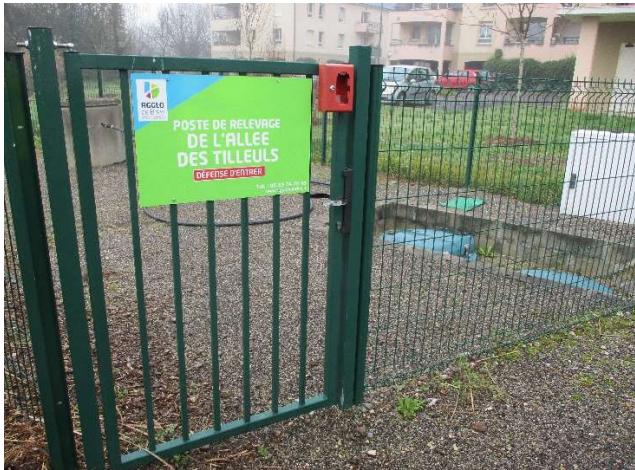
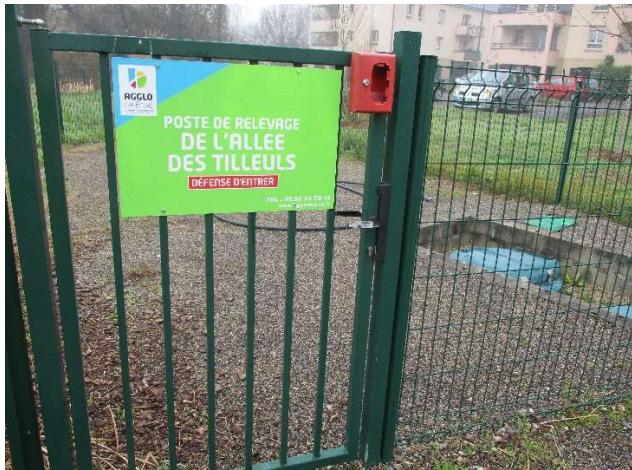
PR de l'Allée des Tilleuls : chemin goudronné d'accès et clôture et portail,

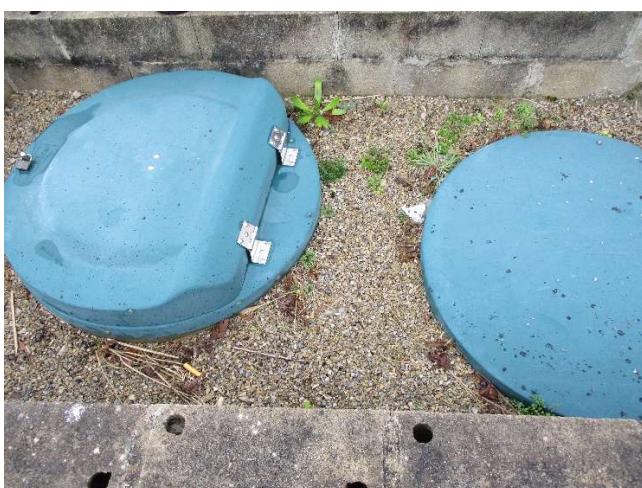
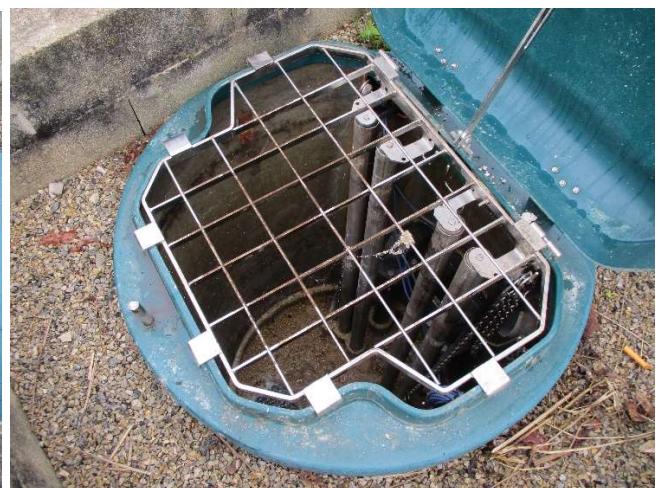
PR de l'Allée des Tilleuls : capots en polyester sur le PR et la chambre de vannes fermés par un cadenas , et barres anti-chute

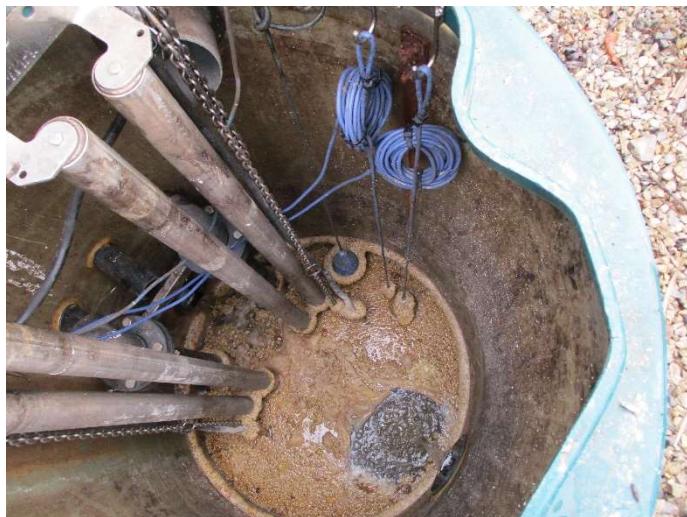
PR de l'Allée des Tilleuls : barres de guidage (2x2) et chaînes de relevage (2), poires de niveau (3)

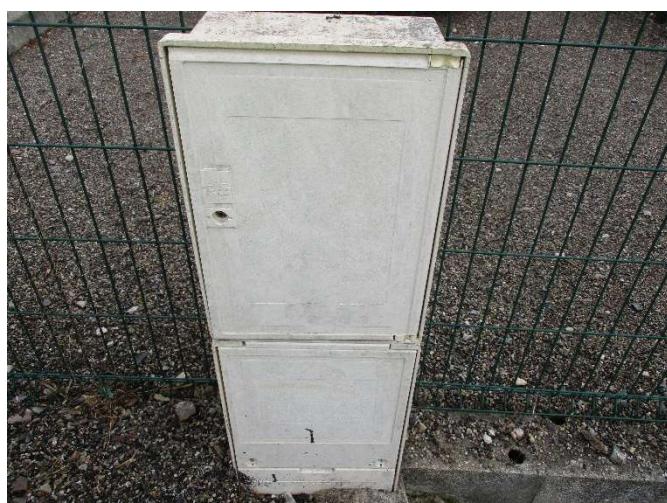
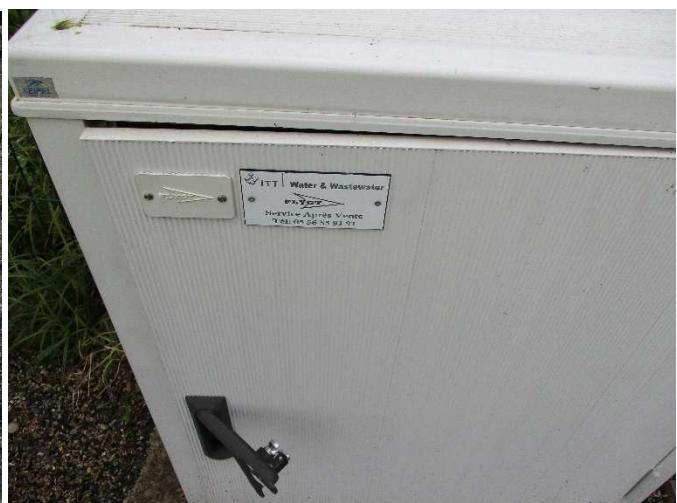
PR de l'Allée des Tilleuls : coffret EDF, armoire électrique

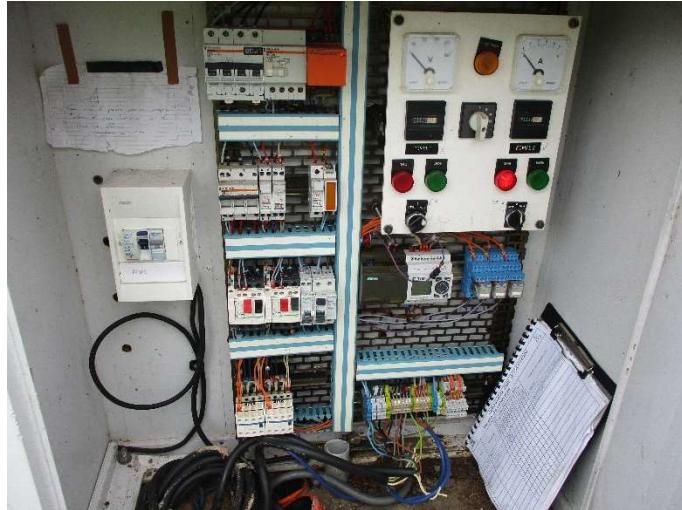
PR de l'Allée des Tilleuls : automate SIEMENS Logo Power, schéma électrique et cahier de relève.

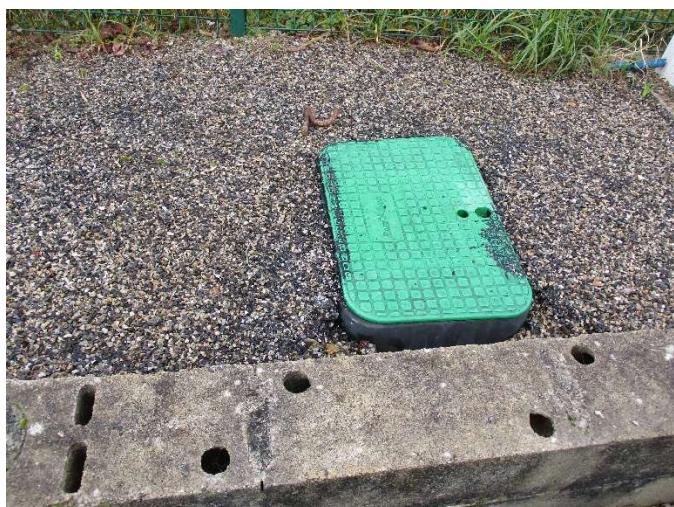
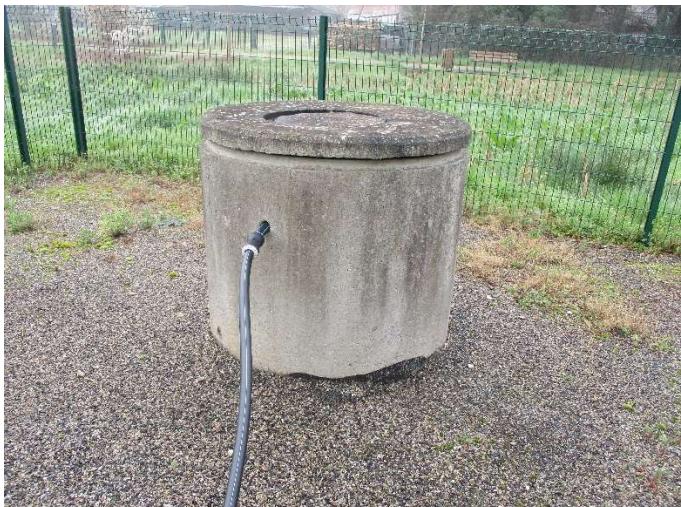
PR de l'Allée des Tilleuls : eau potable et puits équipé d'une pompe
