| | Audit technique – Poste de relèvement | | | | | | |
| | Poste de relèvement | Du Rêt (Ussac) | | | | | |
| | Date visite | 10 février 2020 | | | | | |
| | Contrôle établi par | BEEE – Henri MILLET | | | | | |

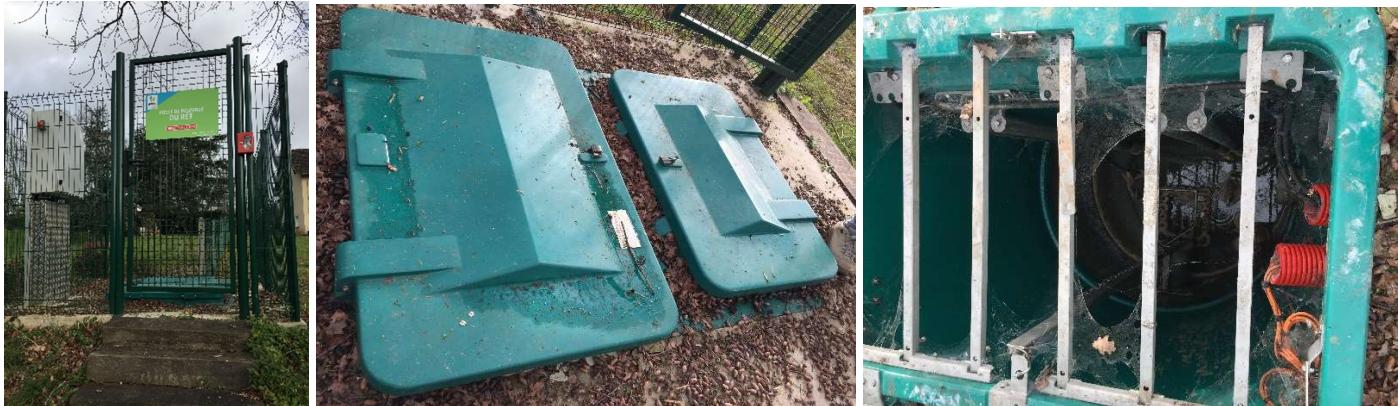
PR du Rêt : clôture et portail, capots en polyester du PR et de la chambre de vannes fermés par un cadenas et barres anti-chute

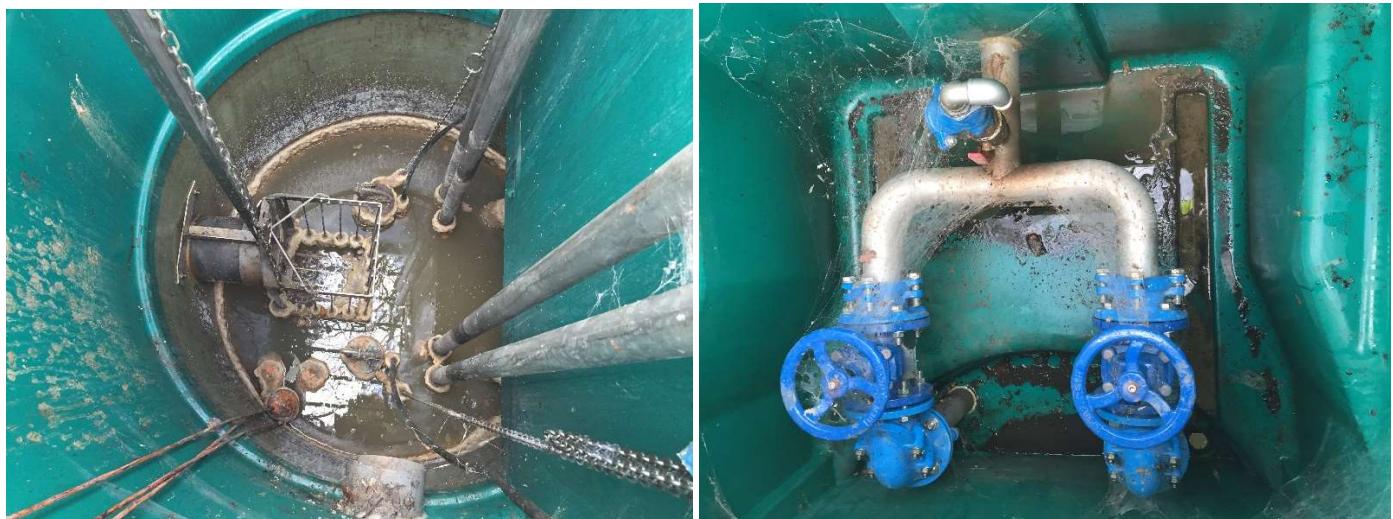
PR du Rêt : panier dégrilleur, barres de guidage et chaines de relevage, poires de niveau (3) et chambre de vannes (2) et clapets (2)

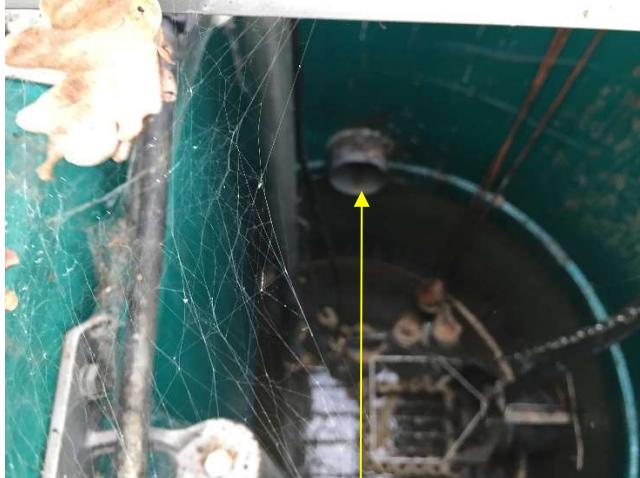
PR du Rêt : Trop-plein

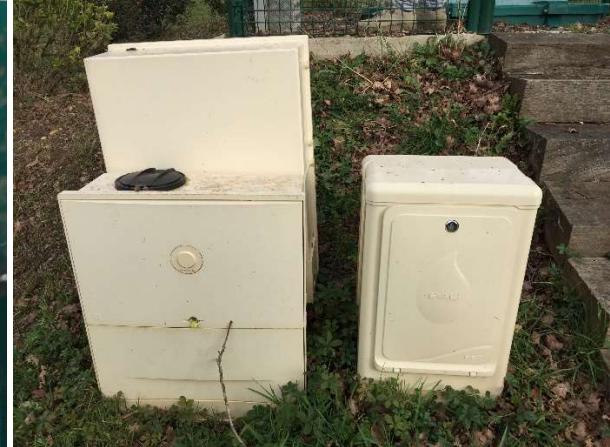
Coffrets EDF

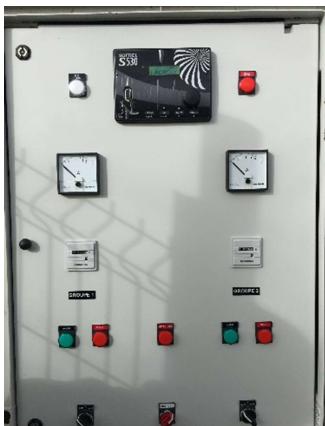
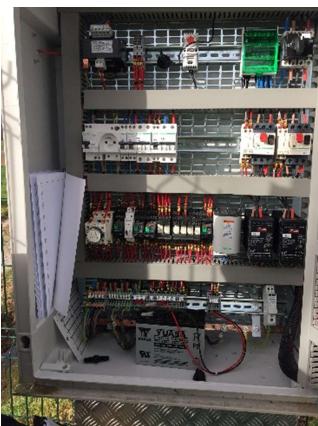
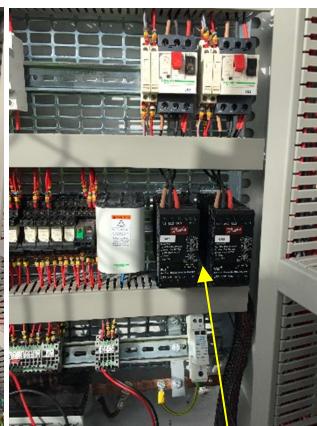
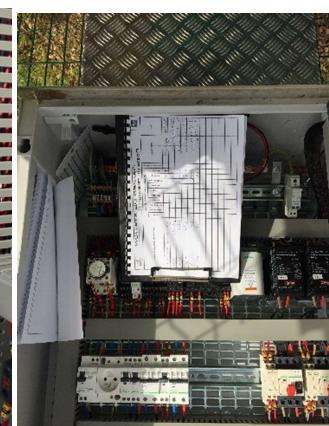
PR du Rêt : armoire électrique, télésurveillance SOFREL S530 et sa batterie, automate Danfos, schéma électrique et cahier de relève
