| | Audit technique – Poste de relèvement | |
| | Poste de relèvement | Du Stade (Commune de Dampniat) |
| | Date visite | 9 Mars 2020 |
| | Contrôle établi par | BEEE – Henri MILLET |

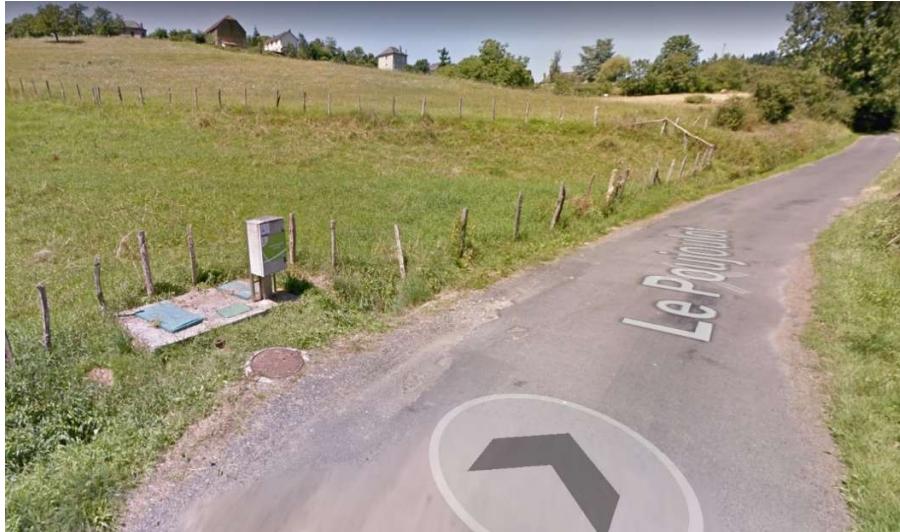
PR du Stade : route d'accès au PR sans clôture ni portail

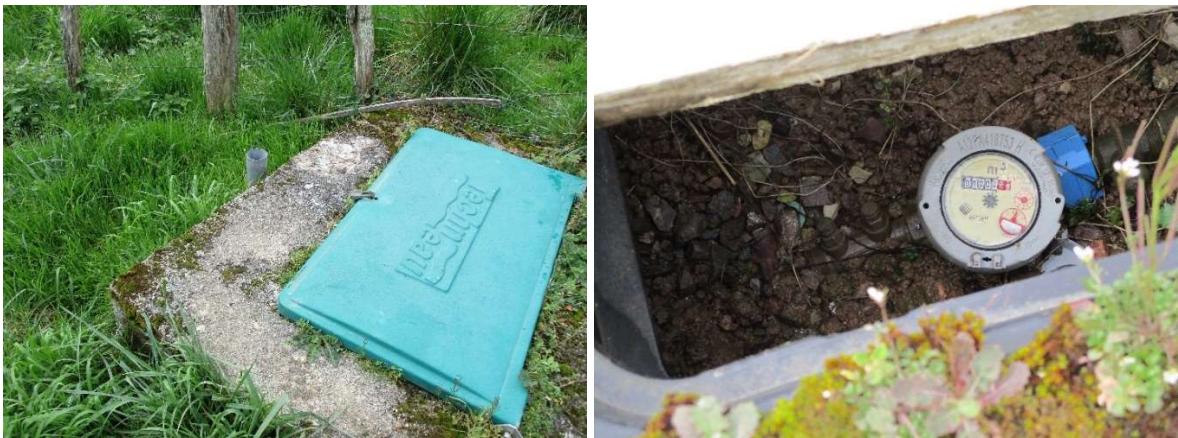
PR du Stade : plaques en polyester sur le PR et la chambre à vannes fermées par un cadenas, pied de potence et compteur AEP

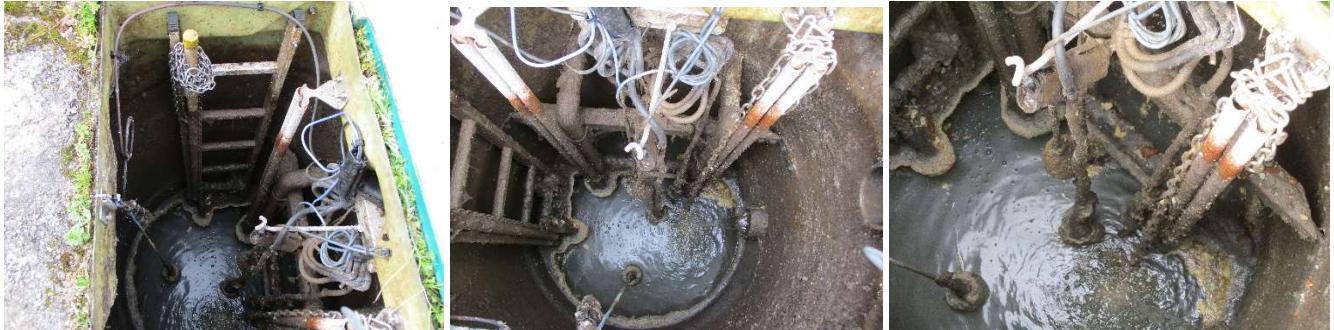
PR du Stade : échelle d'accès aux pompes, barres de guidage (2x2) et chaines de relevage (2), poires de niveau (3)

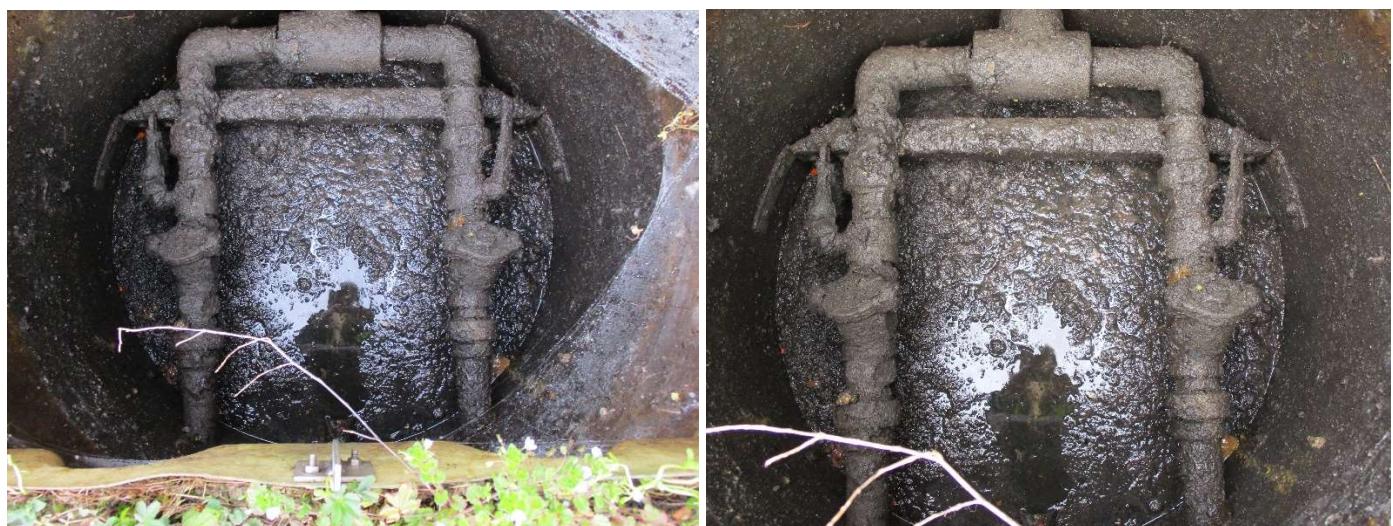
| <p>Créé en 2003, le PR du Stade est en bon état apparent, <i>mais aurait besoin d'un nettoyage notamment pour la chambre à vannes.</i> Le PR du Stade récupère les EU de tout le bourg de Dampniat et relève les EU vers la PR de Lafarge.</p> <p>Pas d'écart entre l'inventaire des équipements « assainissement » transmis et la réalité du terrain. Toutefois, il conviendrait de rajouter dans l'inventaire :</p> <ul style="list-style-type: none"> - Le nombre de poires de niveau (3), - Le nombre de barres de guidage (2x2) et chaînes de relevage (3), - Le nombre de vannes (2) et de clapets (2) de la chambre à vannes, - L'échelle interne au PR, - Le pied de potence, - L'absence de barreaudage anti-chute. | | |

PR du Stade : chambre à vannes (**à nettoyer**) avec vannes (2) et clapets (2)

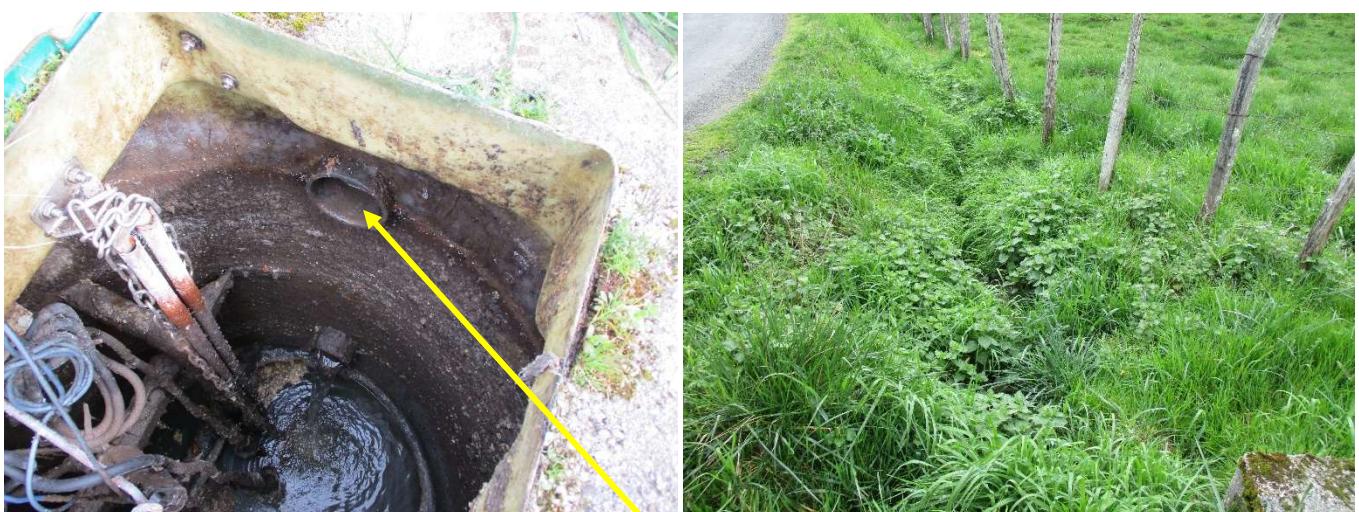
PR du Stade : trop-plein et rejet au fossé

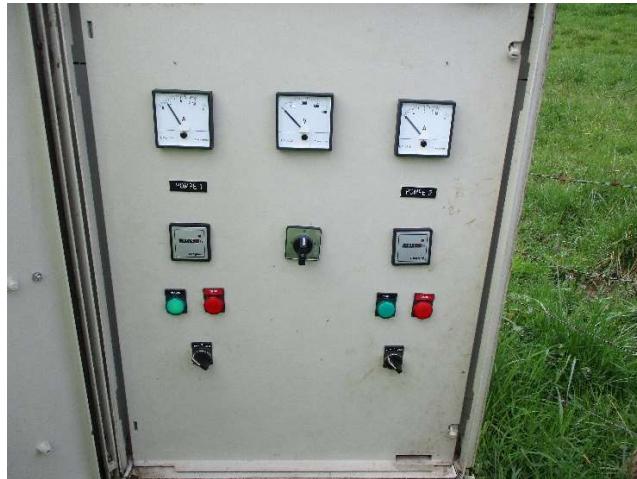
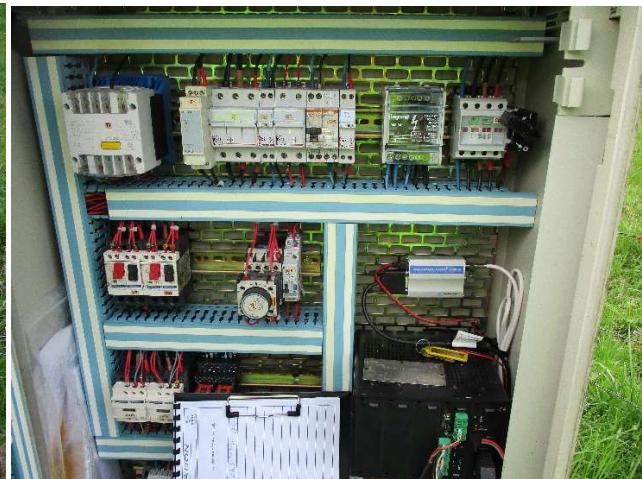
PR du Stade : armoire électrique de commande et horo-compteur des pompes

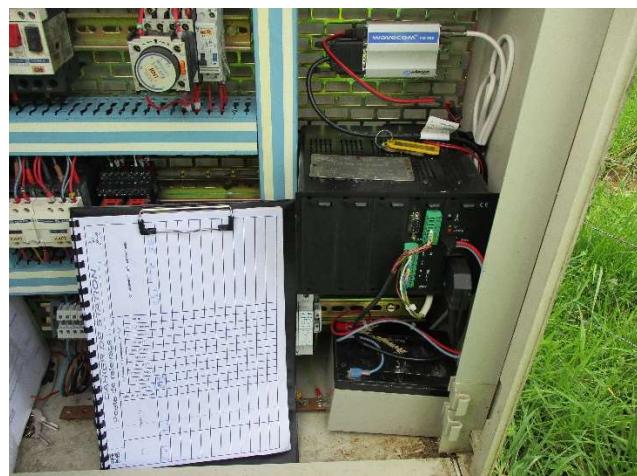
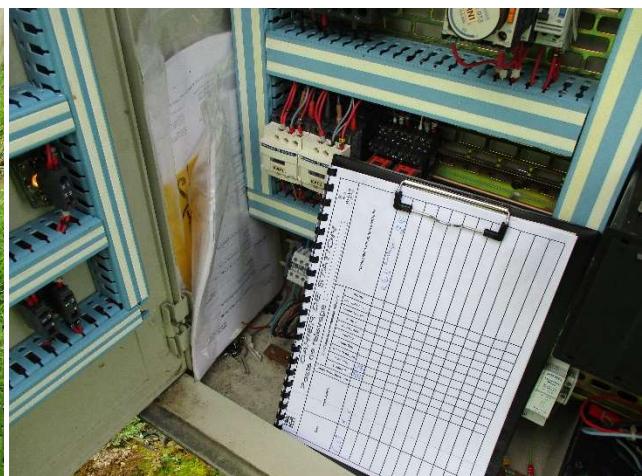
PR du Stade : télésurveillance SOFREL S50 et sa batterie, cahier de relève et document pompe Xylem
