Audit technique – Poste de relèvement	
	<b>Poste de relèvement</b>	<b>De la Rue Principale (Mansac)</b>
	Date visite	17 février 2020
	Contrôle établi par	BEEE – Henri MILLET
	En présence de	CABB : Mr Rémy DELFOUR (06 16 24 42 27)

### Caractéristiques principales du poste

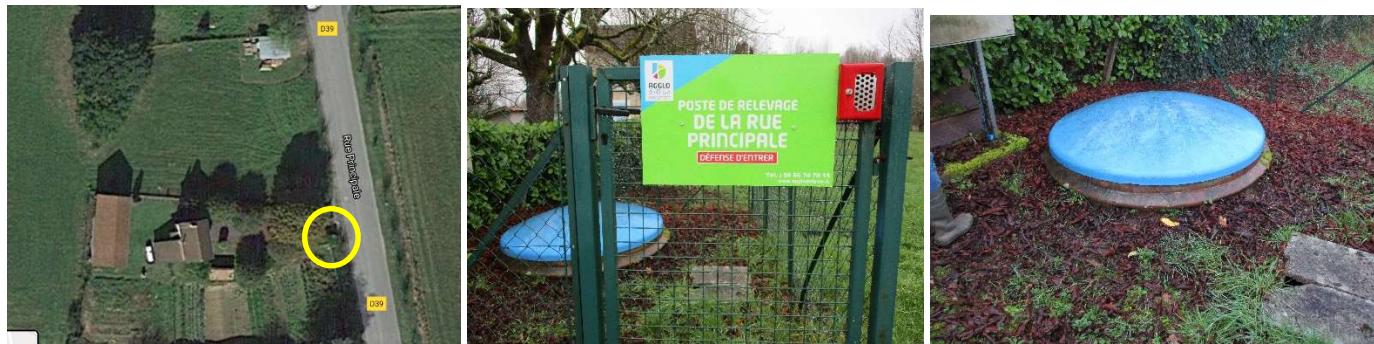
PR de la Rue Principale : route d'accès au PR, clôture et portillon, plaque en polyester de capotage du PR

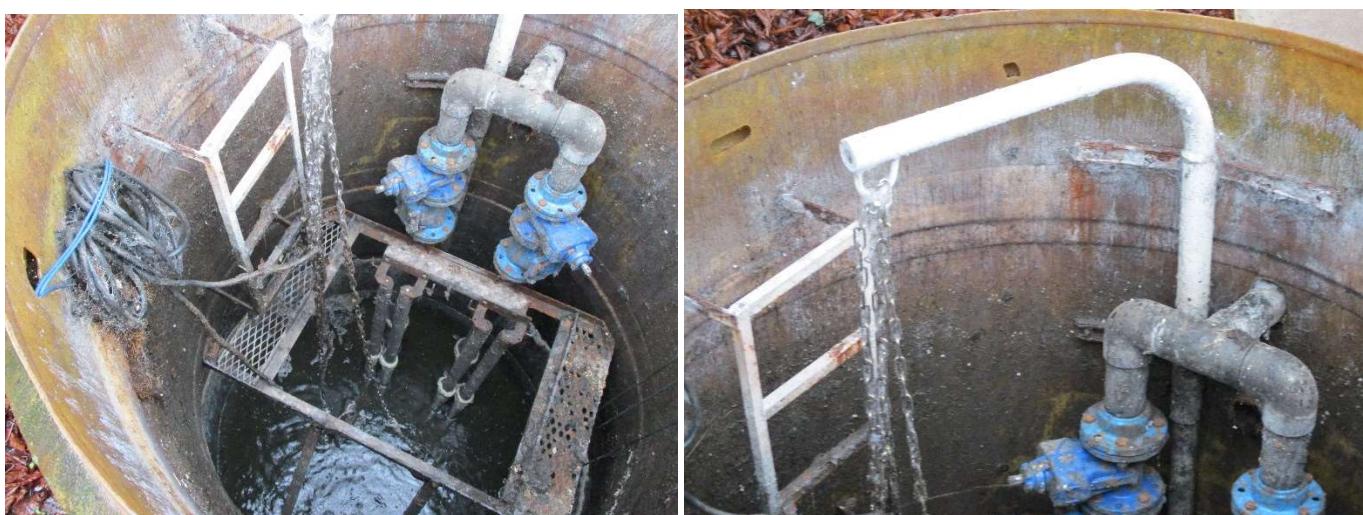
PR de la Rue Principale : échelle et plateforme interne – potence interne

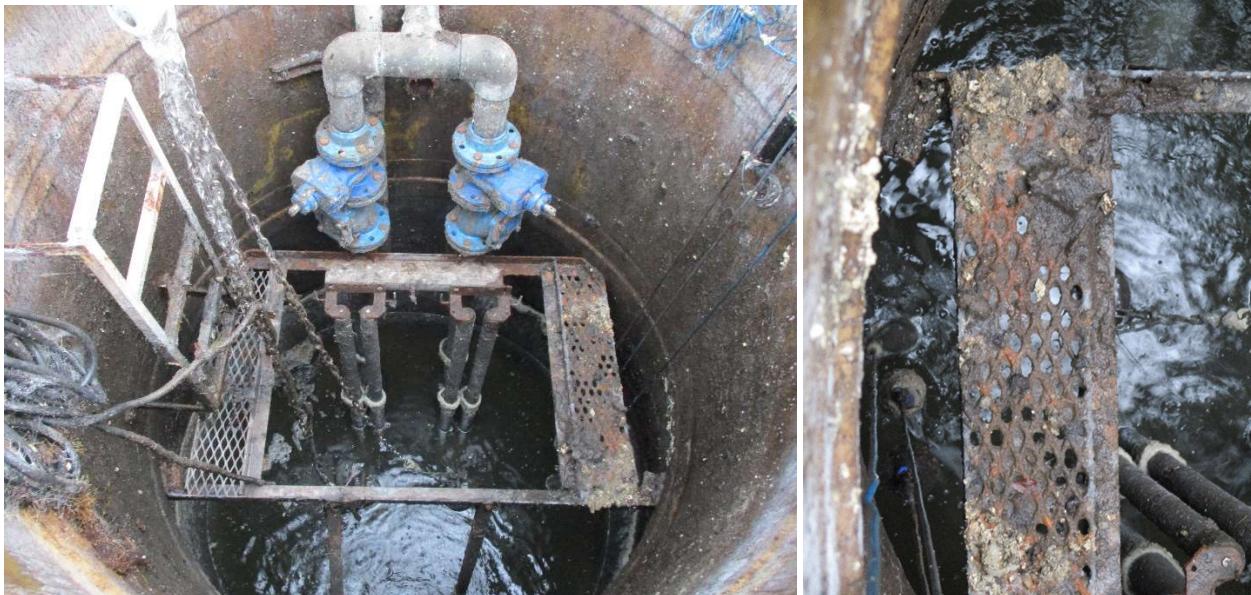
PR de la Rue Principale : barres de guidage(2x2) et chaines de relevage (2). Vannes (2) et clapets (2) sur refoulement des pompes et poires de niveau (3)

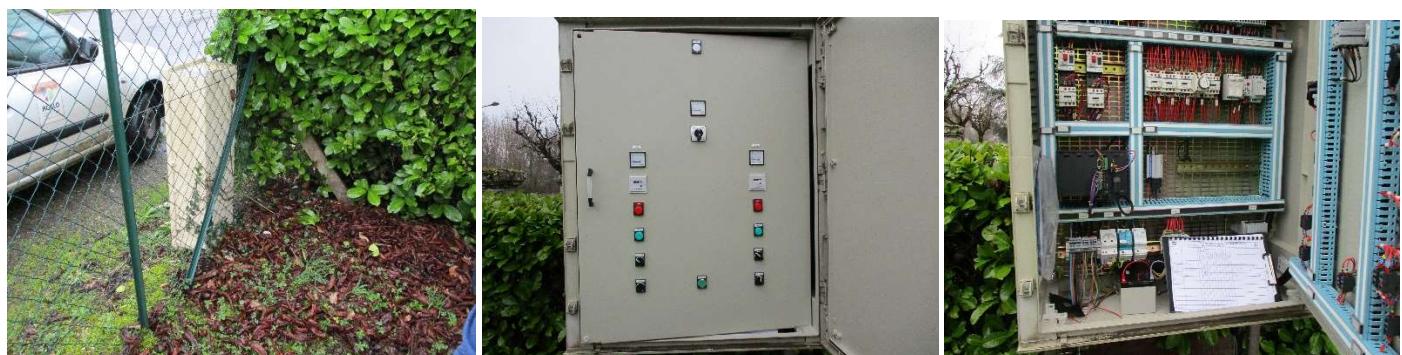
PR de la Rue Principale : coffret EDF, armoire électrique

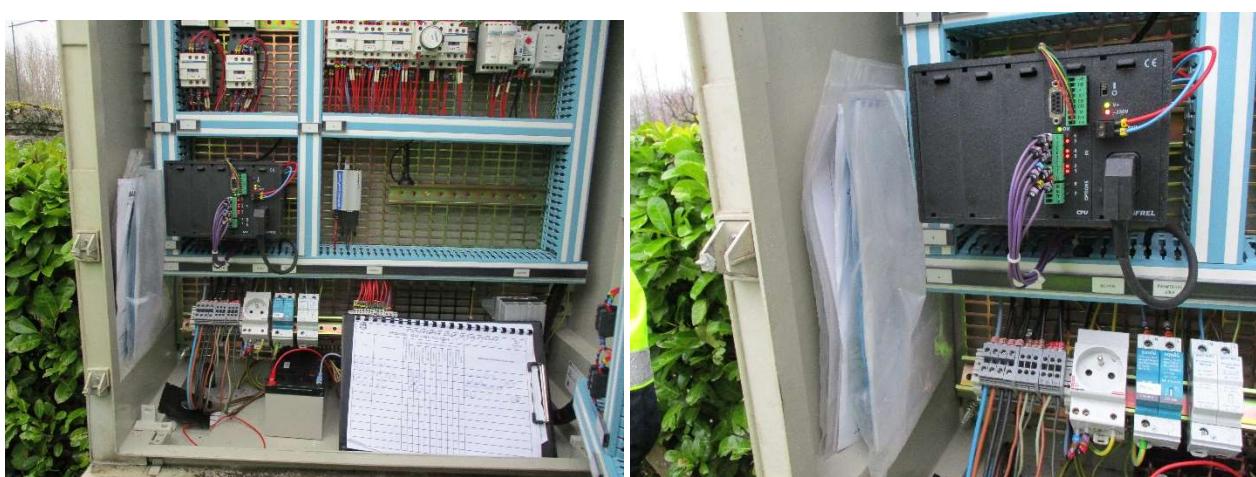
PR de la Rue Principale : télésurveillance SOFREL S50 et sa batterie, cahier de relève et schéma électrique
