Audit technique – Poste de relèvement	
	Poste de relèvement	Des Hauts du Bourg (St Viance)
	Date visite	20 février 2020
	Contrôle établi par	BEEE – Henri MILLET
	En présence de	CABB : Mr Dominique BAUSSIAN (06 24 34 59 07)

Caractéristiques principales du poste

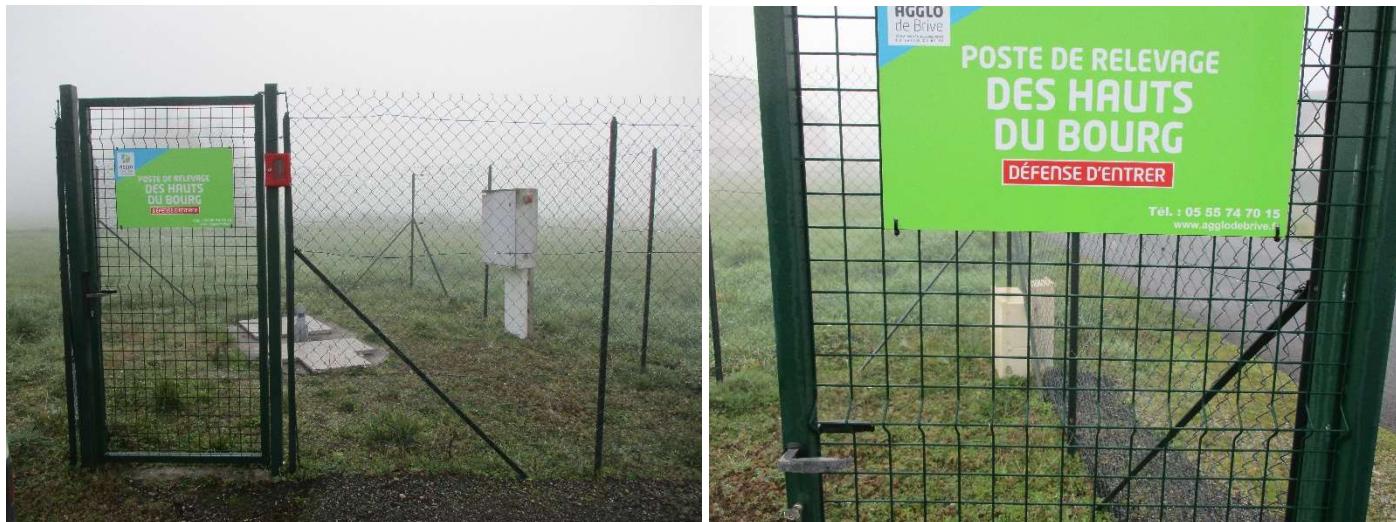
PR des Hauts du Bourg : chemin goudronné d'accès et clôture et portail fermé à clé

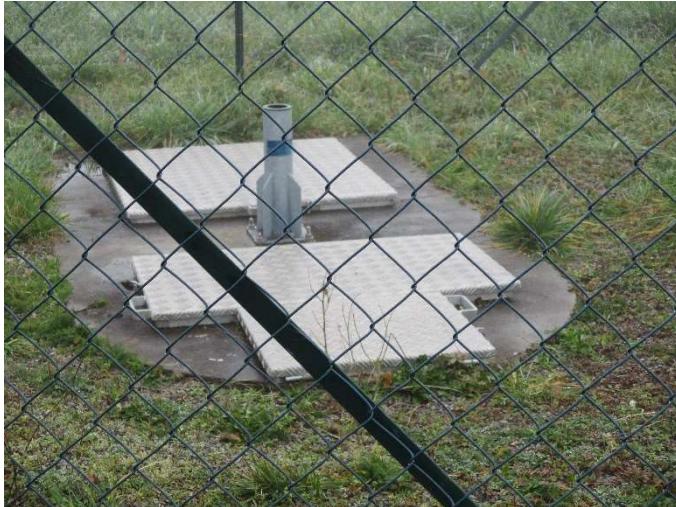
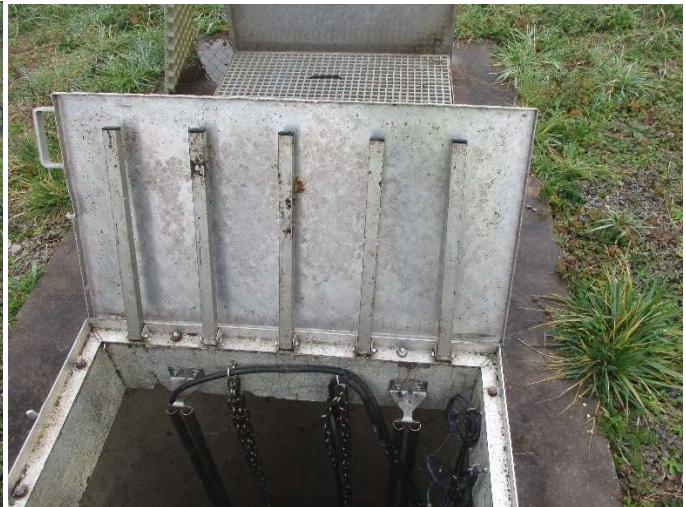
PR des Hauts du Bourg : plaques en aluminium sur le PR et la chambre de vannes fermées par un cadenas, barres anti-chute sur le PR, caillebotis anti-chute sur la chambre de vannes et pied de potence

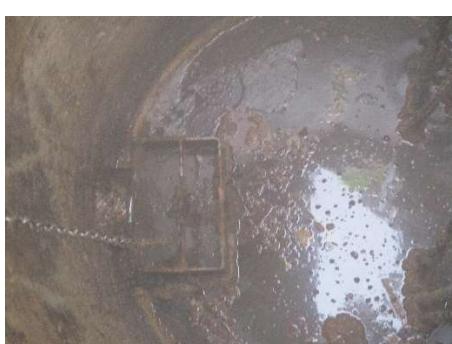
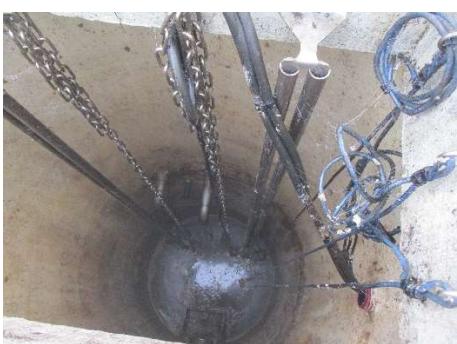
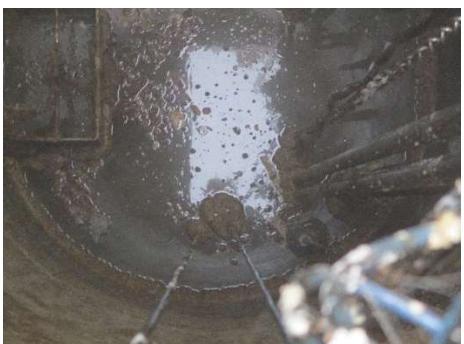
PR des Hauts du Bourg : panier dégrilleur, barres de guidage (2x2) et chaînes de relevage (3), poires de niveau (3)

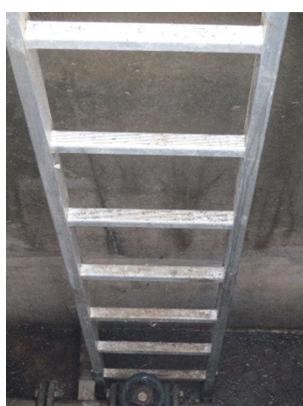
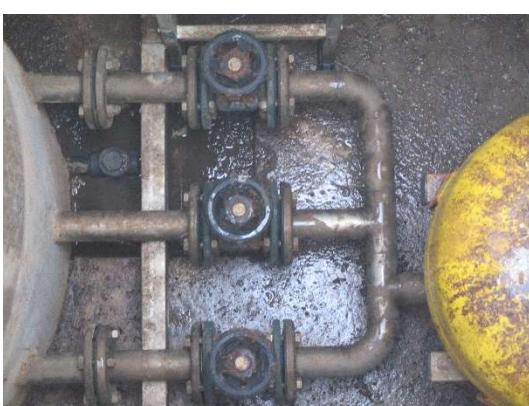
PR des Hauts du Bourg : échelle en aluminium d'accès à la chambre de vannes avec vannes (3) sans clapet, et ballon anti-bélier

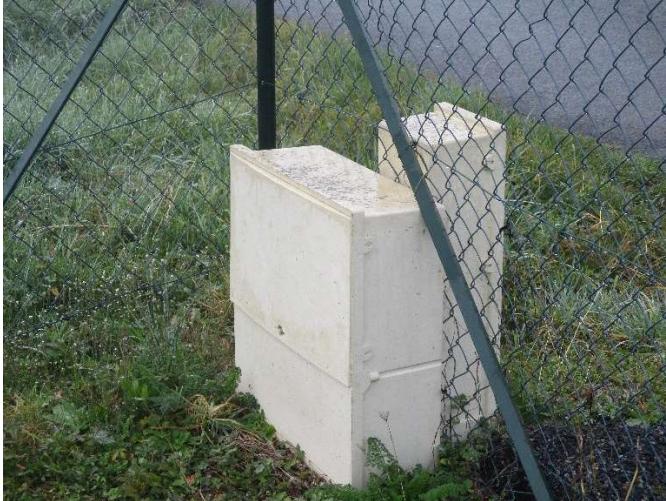
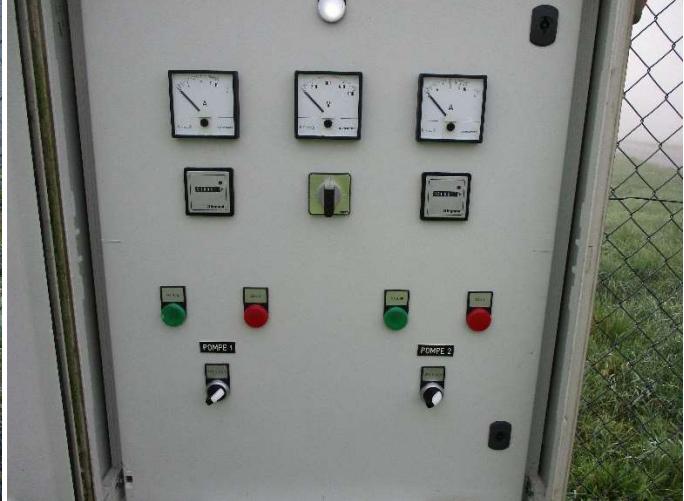
PR des Hauts du Bourg : coffret EDF, armoire électrique

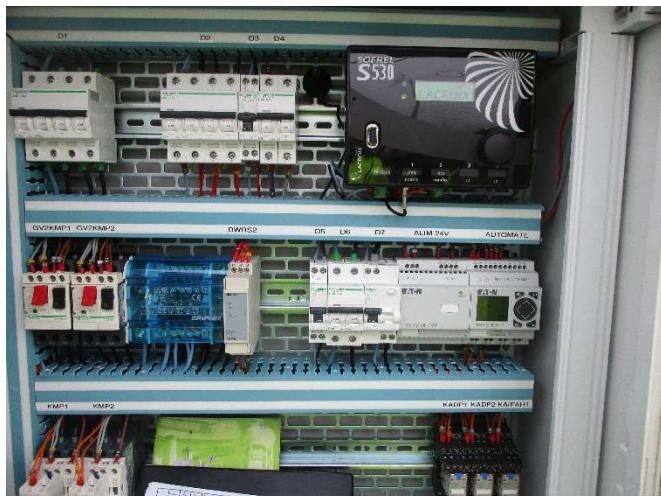
PR des Hauts du Bourg : télésurveillance SOFREL S530 et sa batterie, cahier de relève.

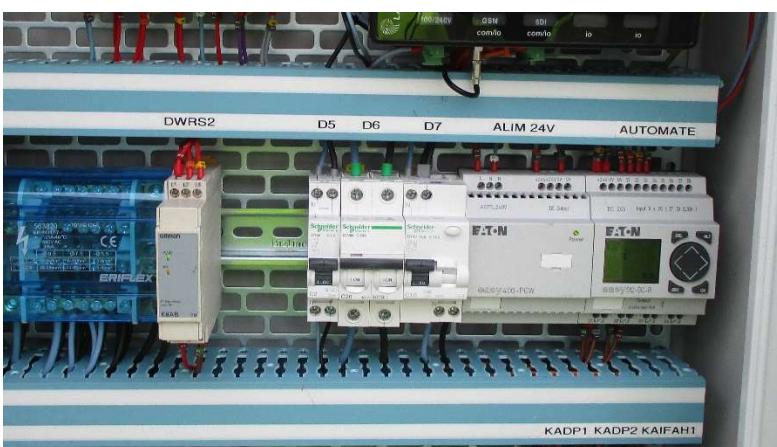
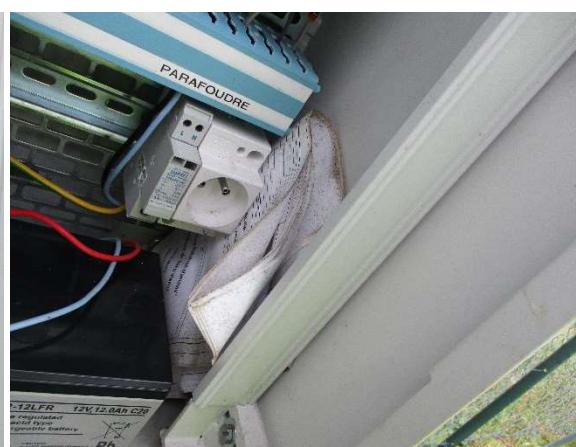
PR des Hauts du Bourg : automate EATON Easy 400-POW, schéma électrique

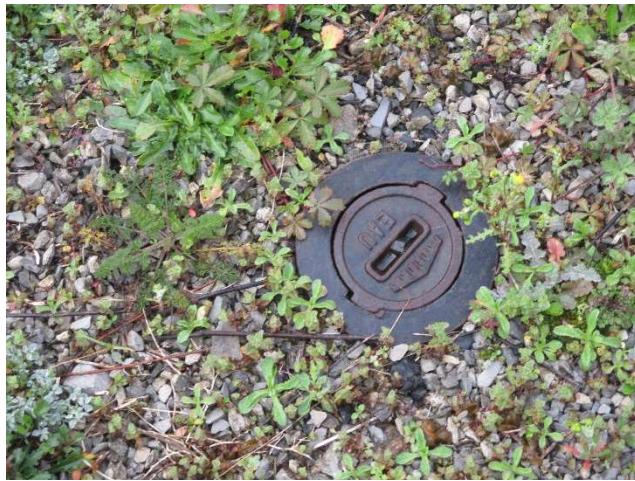
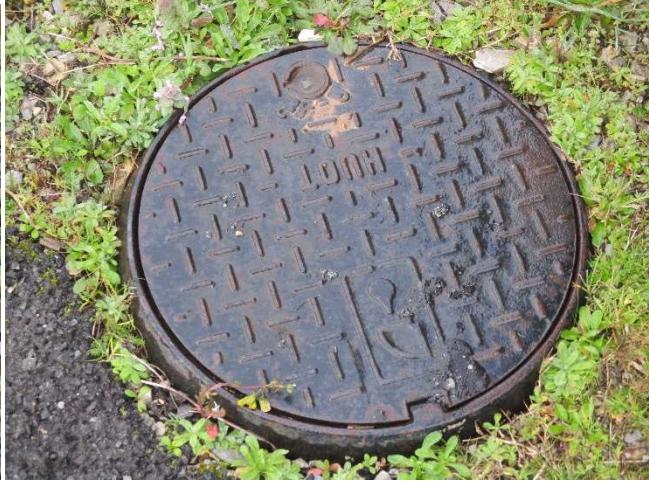
PR des Hauts du Bourg : compteur AEP
