Audit technique – Poste de relèvement															
	Poste de relèvement	De la Rue de l'Auche (St Pantaléon de Larche)														
	Date visite	20 février 2020														
	Contrôle établi par	BEEE – Henri MILLET														
	En présence de	CABB : Mr Dominique BAUSSIAN (06 24 34 59 07)														
Caractéristiques principales du poste																
Capacité du poste	32,6 m ³ /h (14,5 m ³ /h et 18,1 m ³ /h)	Mise en route Non précisé

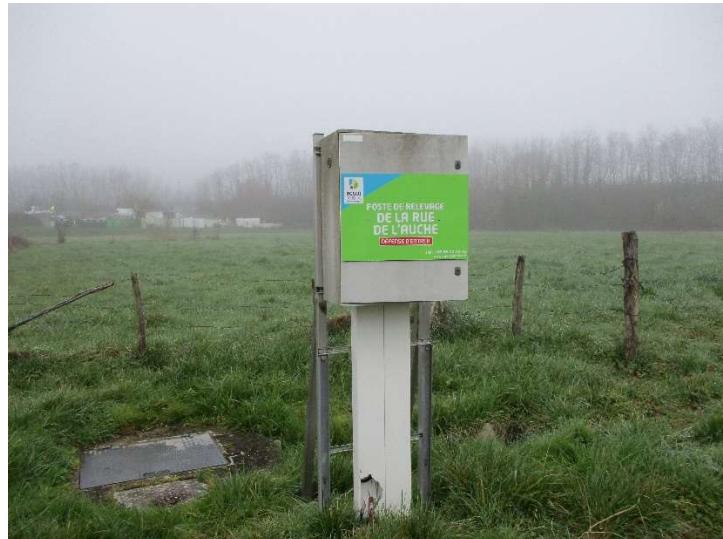
PR de la Rue de l'Auche : accès au PR sans clôture ni portail,

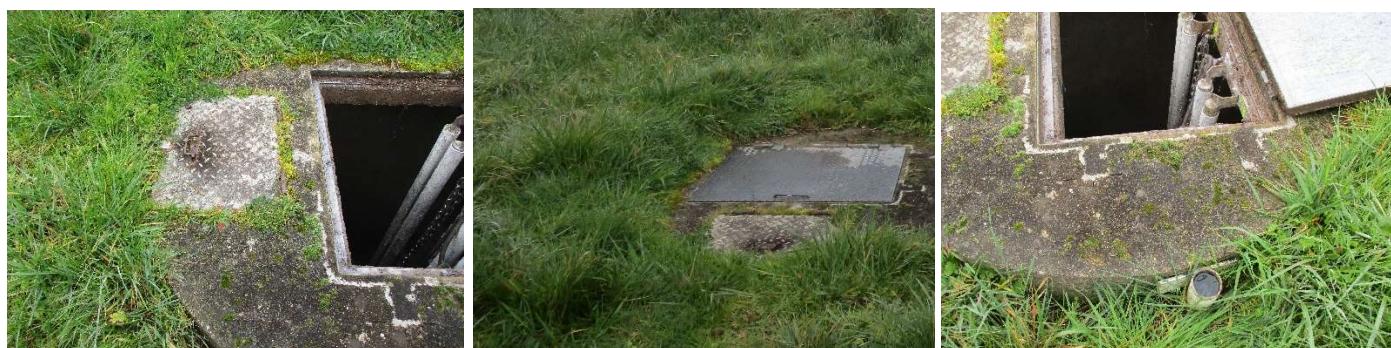
PR de la Rue de l'Auche : plaque en aluminium sur le panier dégrilleur et en acier sur le PR fermées par un cadenas, et pied de potence

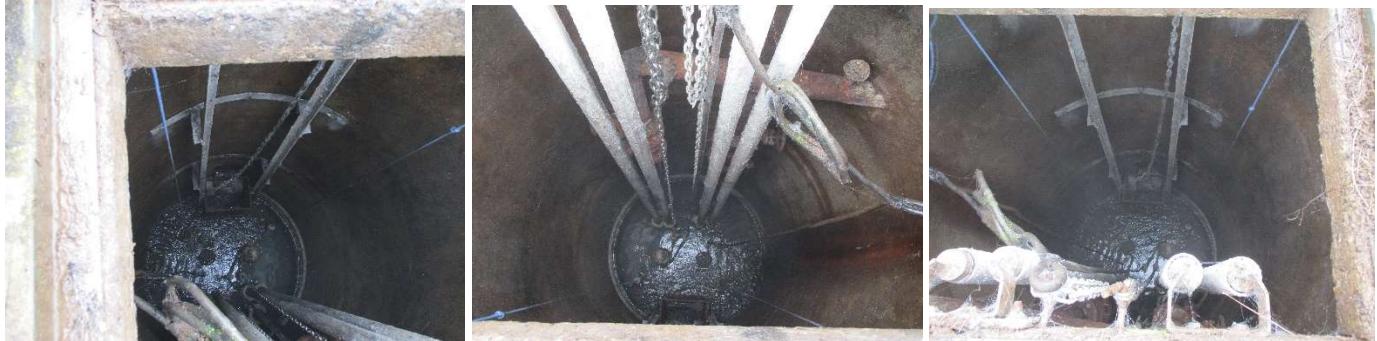
PR de la Rue de l'Auche : panier dégrilleur, barres de guidage (2x2) et chaines de relevage (3), poires de niveau (2)

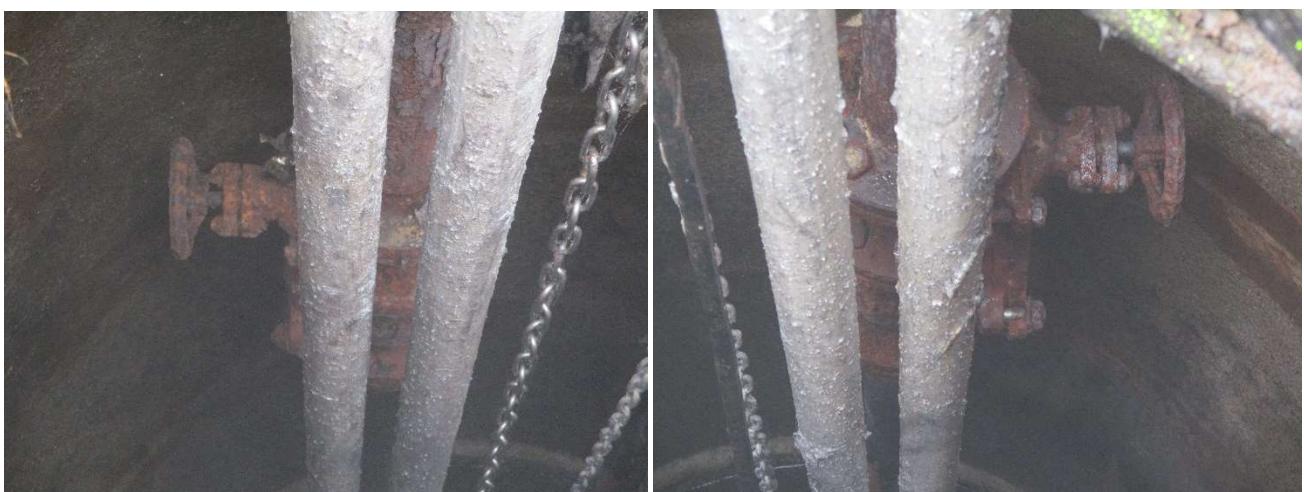
PR de la Rue de l'Auche : vannes (2) et clapets (2) sur le refoulement des pompes

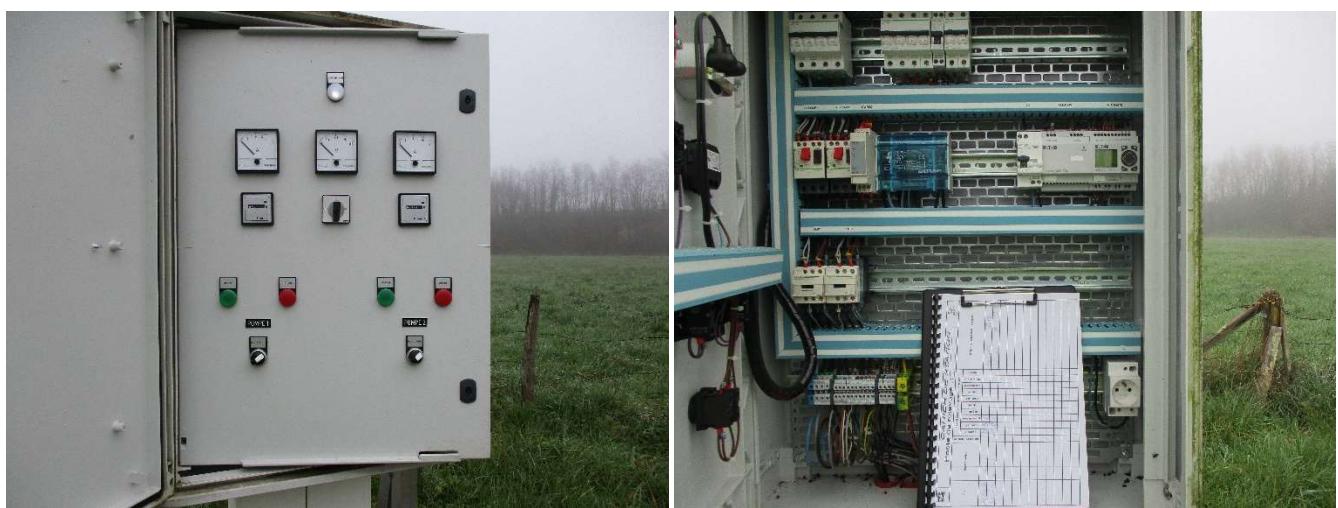
PR de la Rue de l'Auche : armoire électrique de commande, automate EATON Easy 400-POW et cahier de relève.

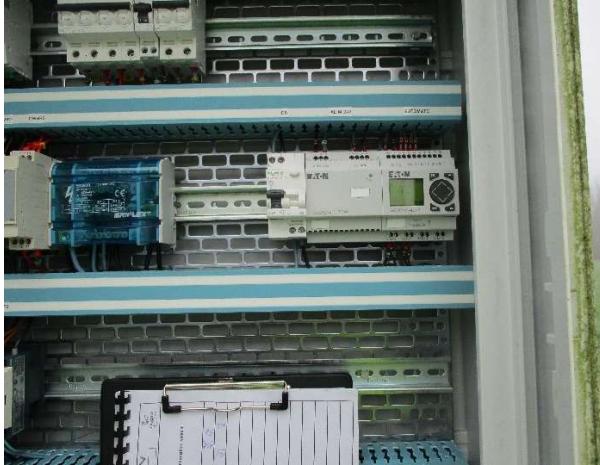
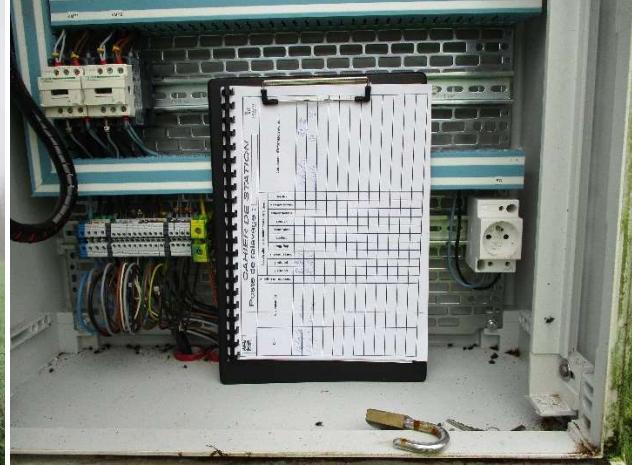
PR de la Rue de l'Auche : automate EATON Easy 400-POW et cahier de relève.
