Audit technique – Poste de relèvement													
	Poste de relèvement	Du Bournas (Objet)												
	Date visite	12 février 2020												
	Contrôle établi par	BEEE – Henri MILLET												
	En présence de	CABB : Mr Guy BUISSON (06 16 24 03 52)												
Caractéristiques principales du poste														
Capacité du poste	Pas de données (13m ³ /h pour la pompe P2)	Mise en route	1998-1999

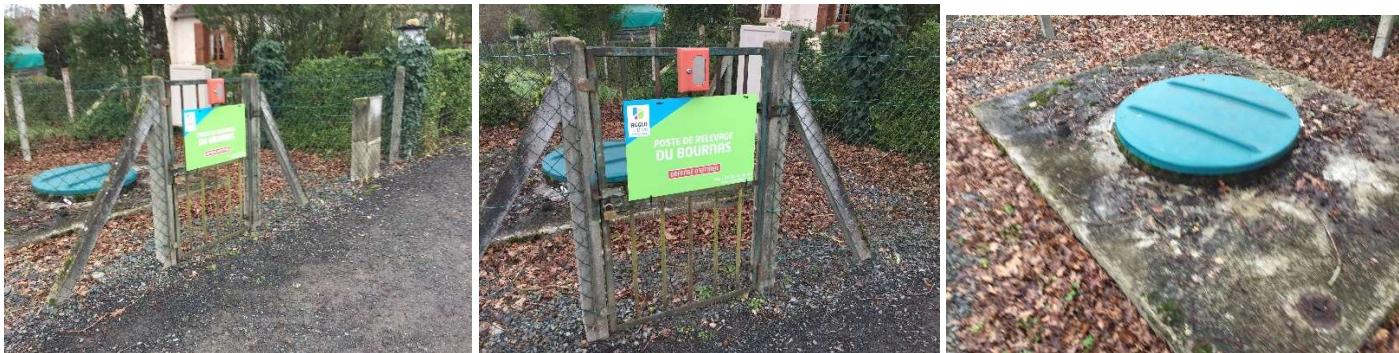
PR de Bournas : route d'accès, clôture et portail, et capotage en polyester du PR

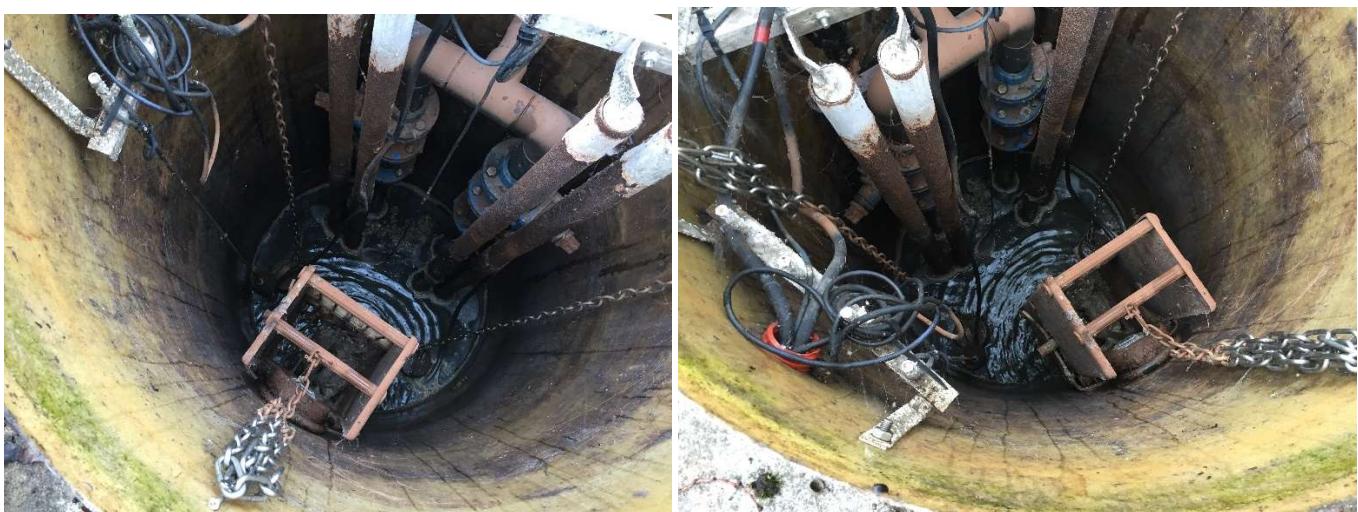
PR de Bournas : panier dégrilleur, barres de guidage et chaînes de relevage, vannes (2) sur refoulement et poires de niveau (2)

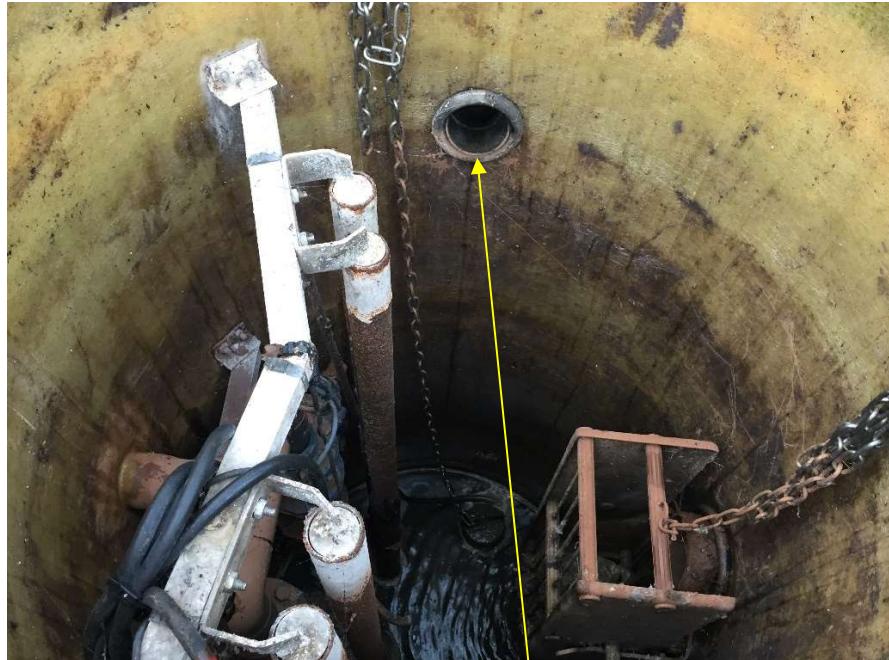
PR de Bournas : Trop-plein

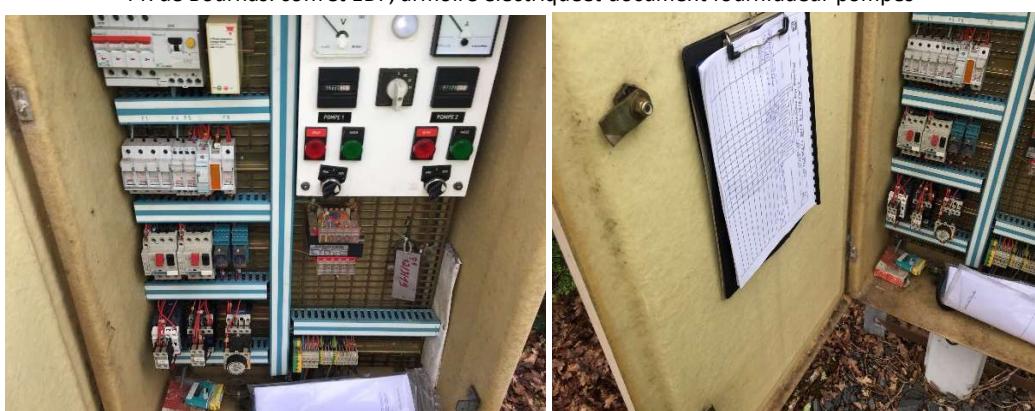
PR de Bournas: horocompteurs, schéma électrique et cahier de relève,
