Audit technique – Poste de relèvement															
	Poste de relèvement	De la Gautherie (Malemort)														
	Date visite	19 février 2020														
	Contrôle établi par	BEEE – Henri MILLET														
	En présence de	CABB : Mr Dominique BAUSSIAN (06 24 34 59 07)														
Caractéristiques principales du poste																
Capacité du poste	12,2 m ³ /h (2x6,1 m ³ /h)	Mise en route 2009

Poste de relèvement	De la Gautherie (Malemort)
Date visite	19 février 2020
Contrôle établi par	BEEE – Henri MILLET
En présence de	CABB : Mr Dominique BAUSSIAN (06 24 34 59 07)

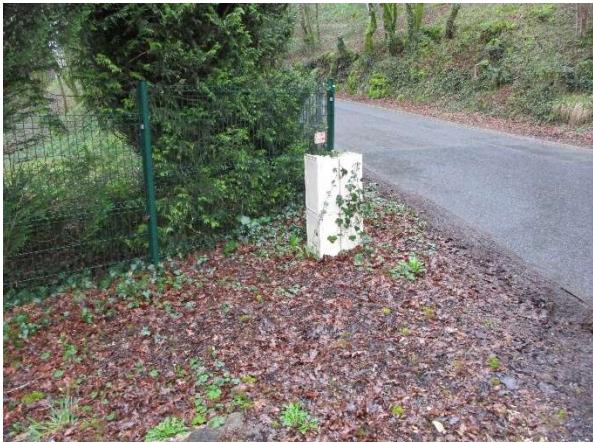
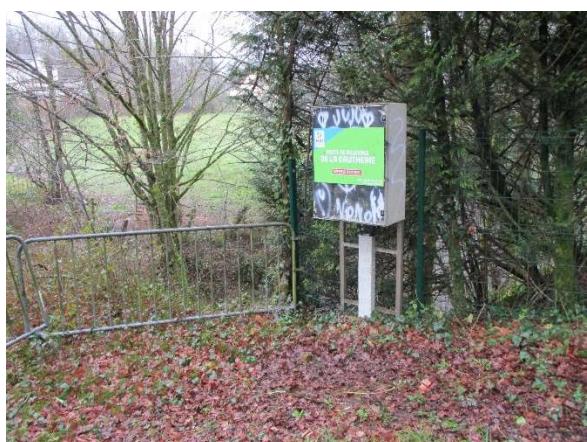
PR de la Gautherie : route d'accès au PR

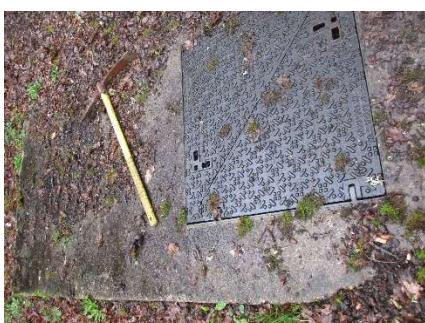
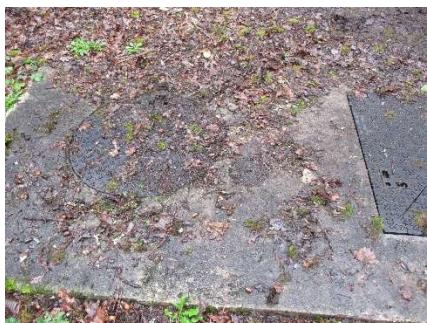
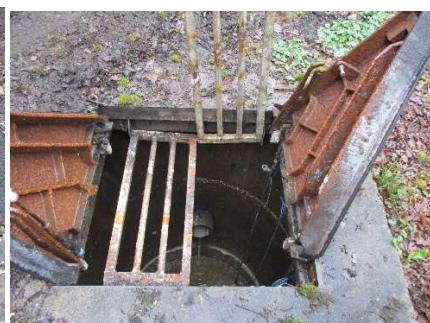
PR de la Gautherie : plaques en fonte du PR et de la chambre de vannes, barres anti-chute

- Le nombre de poires de niveau (3)
- Le nombre de barres de guidage (2x2) et de chaines de relevage (2)
- Le nombre de vannes (2) et de clapets (2) de la chambre de vannes déportée,
- Le barraudage anti-chute.

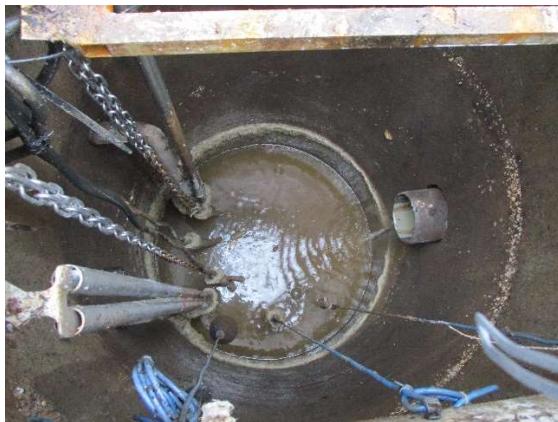
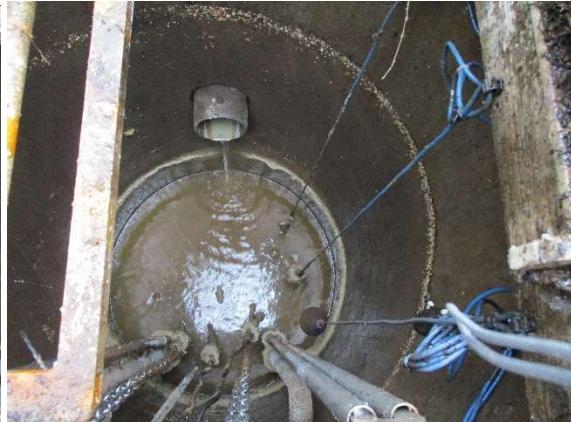
PR de la Gautherie : barres de guidage (2x2) et chaînes de relevage (2), poires de niveau (3)

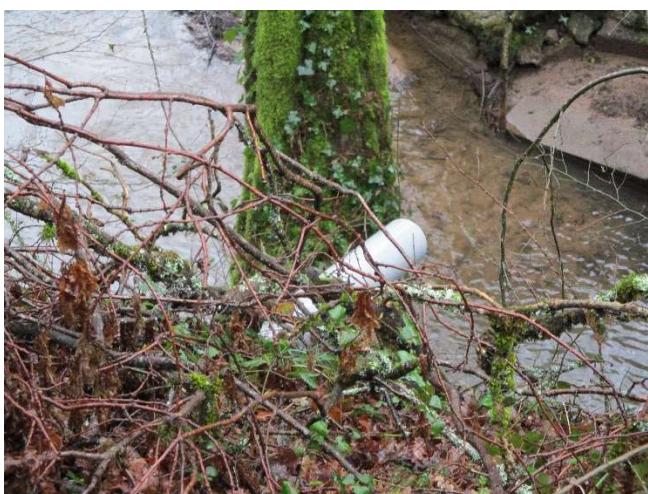
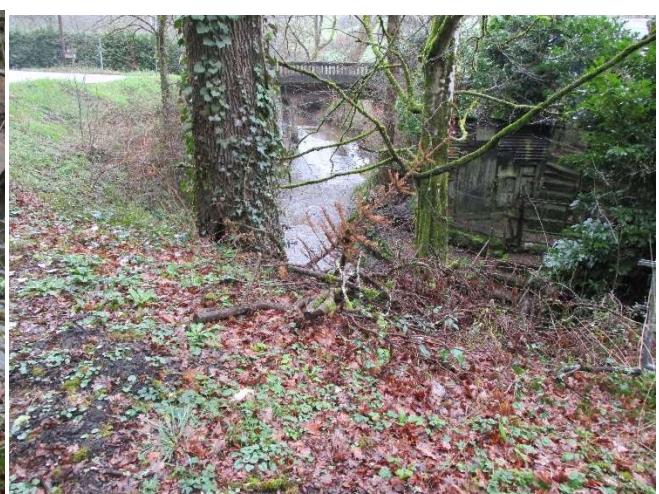
PR de la Gautherie : rejet du trop-plein au ruisseau des Saulières

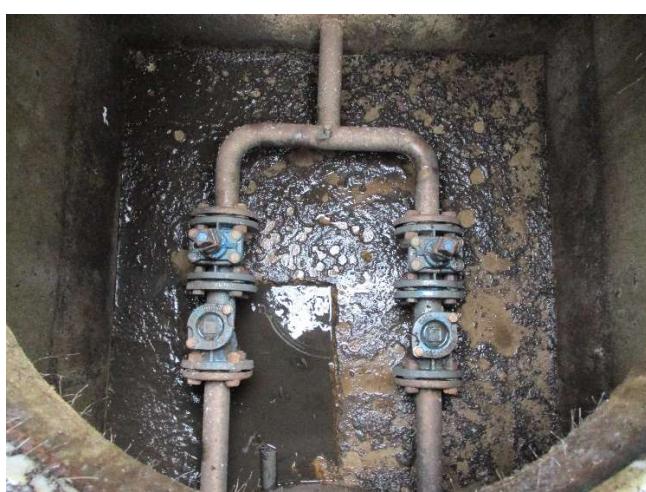
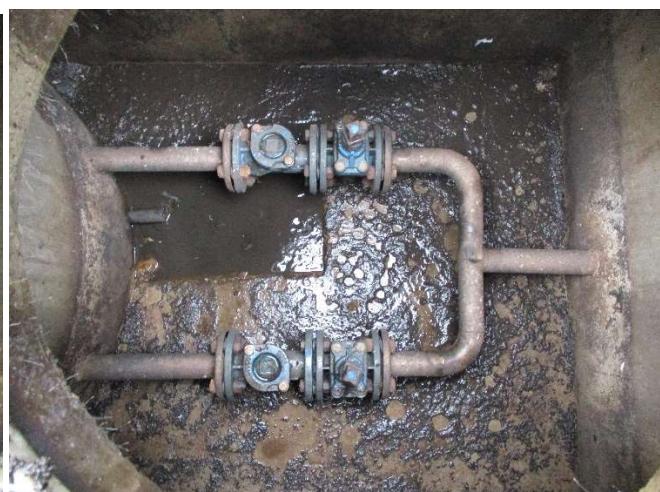
PR de la Gautherie : Chambre de vannes avec vannes (2) et clapets (2)

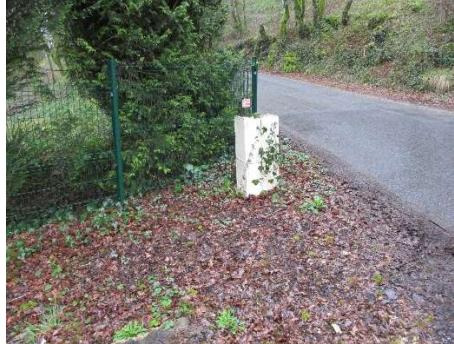
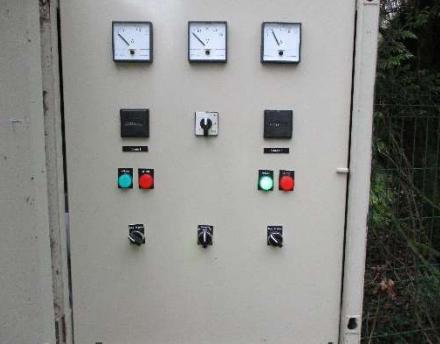
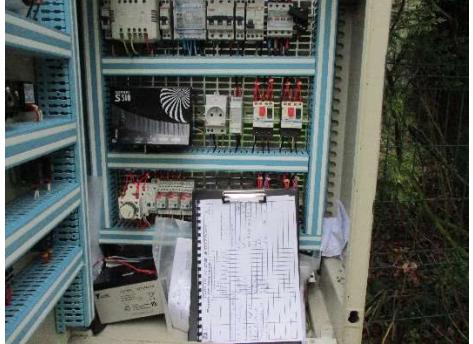
PR de la Gautherie : coffret EDF, armoire électrique, télésurveillance SOFREL S510 et sa batterie
