表 A3-1 自然邊坡特別檢測表

公路編號：台2線70k+000~70k+350

表 A3-4 噴凝土護坡設施(■定期□特別)檢測表

表 A3-10邊坡、護坡與擋土設施(■定期□特別)檢測附件圖片說明表

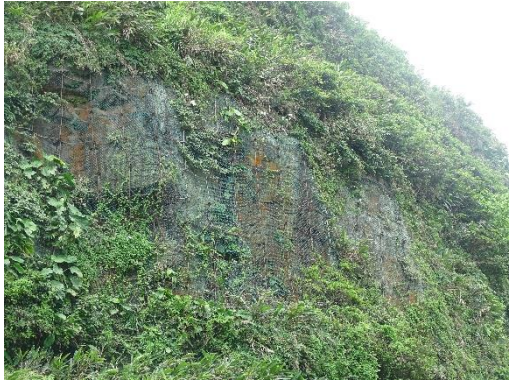
| | 新設人工設施狀況良好 | | |

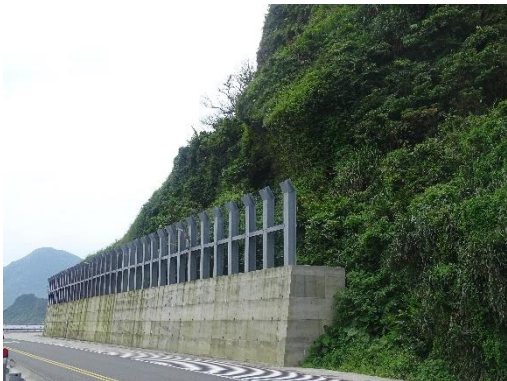
| | 新設擋土牆及路邊側溝完成 | | 鄰70.3k 處背填土與混凝土塊齊高 |

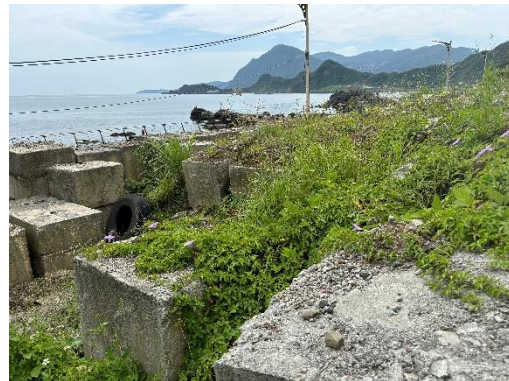
| 說 明 | 現場已完成災後修復工程，包括噴凝土掛網、自由型框、防落石柵、混凝土擋土牆及路邊溝渠，既有掛網護坡設施可視處狀況良好，惟須注意鄰70.3k 處路邊放置之三層混凝土塊已與背填土齊高，建議留意其穩定情形。 |

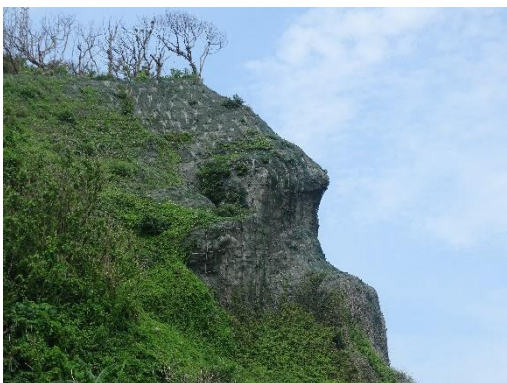
| 備註 | 該路段上邊坡新設之噴凝土掛網護坡可視處狀況良好，建議持續關注護坡穩定情形。 | | | | |

| | 新設噴凝土掛網護坡 | | 自由格網護坡植生復育 |
