ASBESTI- JA HAITTA-AINE RAPORTTI

AS OY TEISKONTIE 23
TEISKONTIE 23
33500 TAMPERE

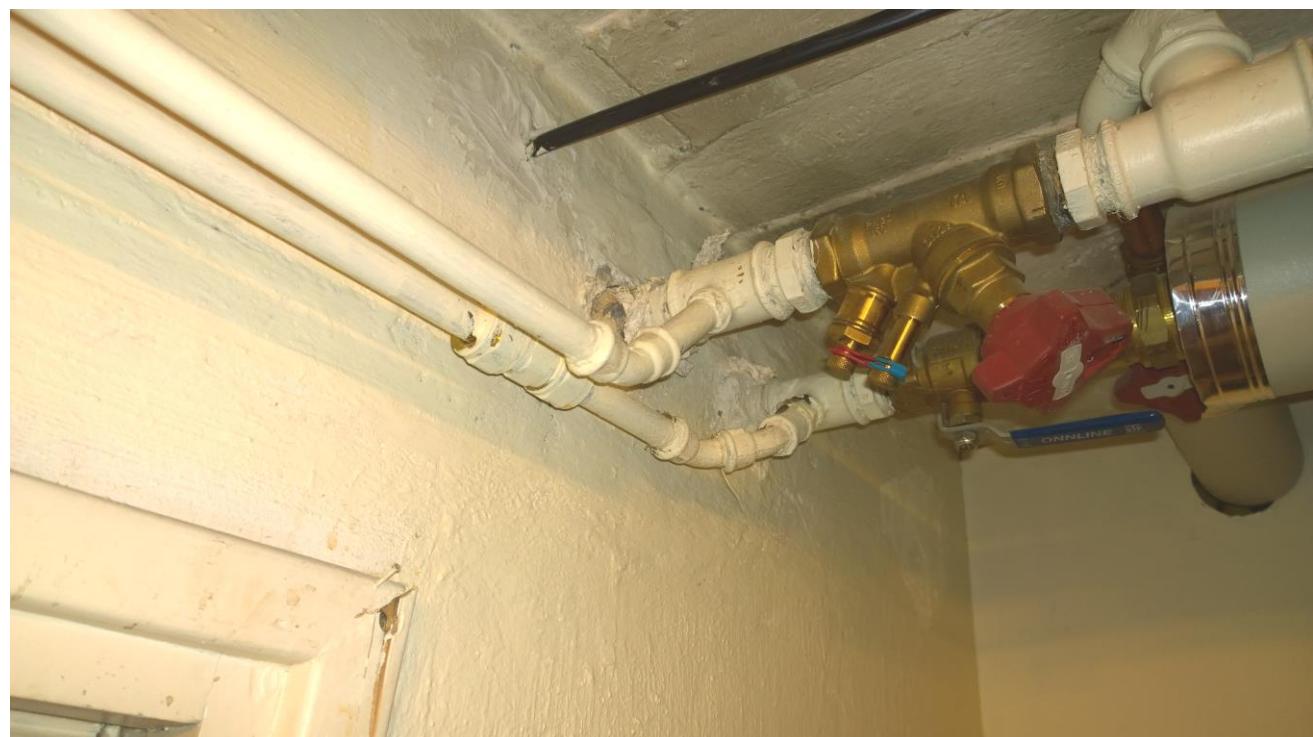
Yhtiön tilat ovat hyväkuntoiset kosteusvaurioiden näkökulmasta, talotekniikka ja kosteat tilat ovat kuitenkin ilmeisessä remontitarpeessa. Aha-näkökulmasta on huomautettavaa vain lämpöputken putkiläpiviennistä väestönsuojassa, jossa kipsaus on rikkoontunut. Lämpöputkien alkuperäinen asbestipitoinen putkieriste pahvimiotti ja kangas on katkaistu läpivienteihin ja kipsattu asiallisesti käyttövesiremontin aikaan.
