Besichtigungsbericht

Feuer- und Betriebsunterbrechungsversicherung

Schlote GmbH & Co. KG

Carl-Zeiss-Straße 1 31177 Harsum

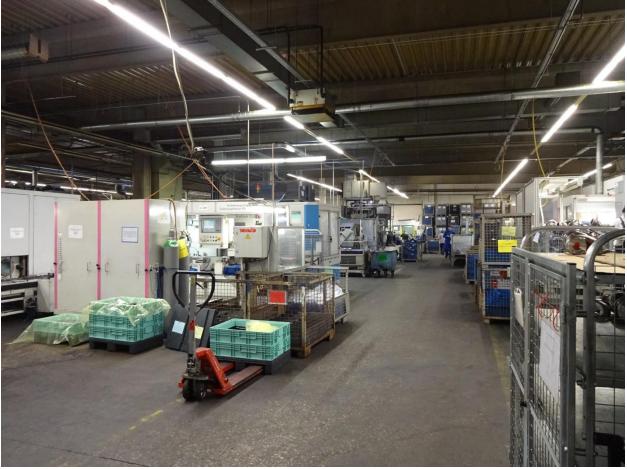
Anhang 1 Einblick in die Halle der FG 1 und FG 2

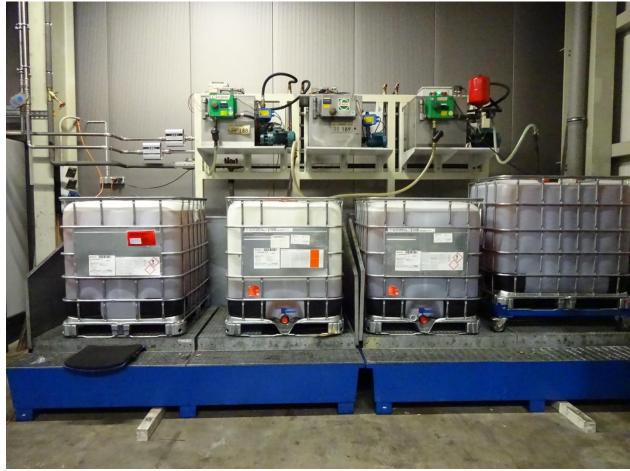
Anhang 2 Mischanlage für Kühlschmierstoffe

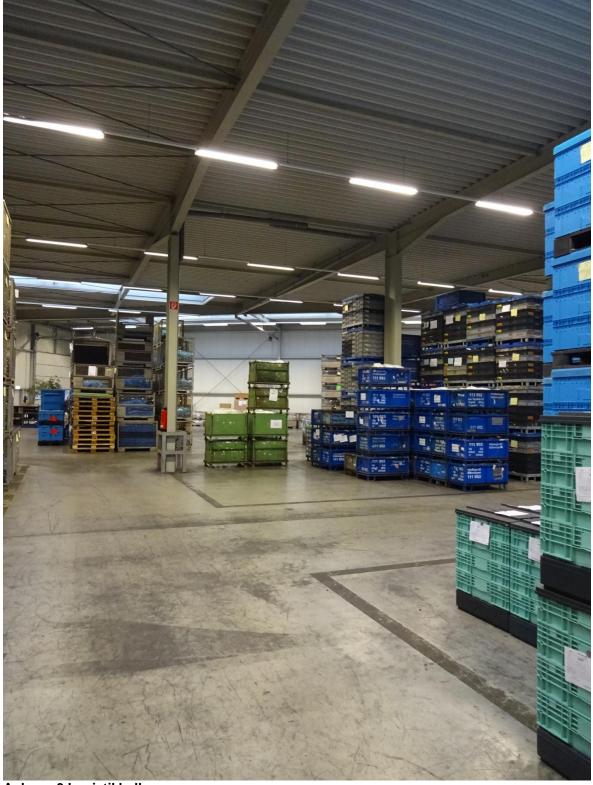
Anhang 3 Logistikhalle

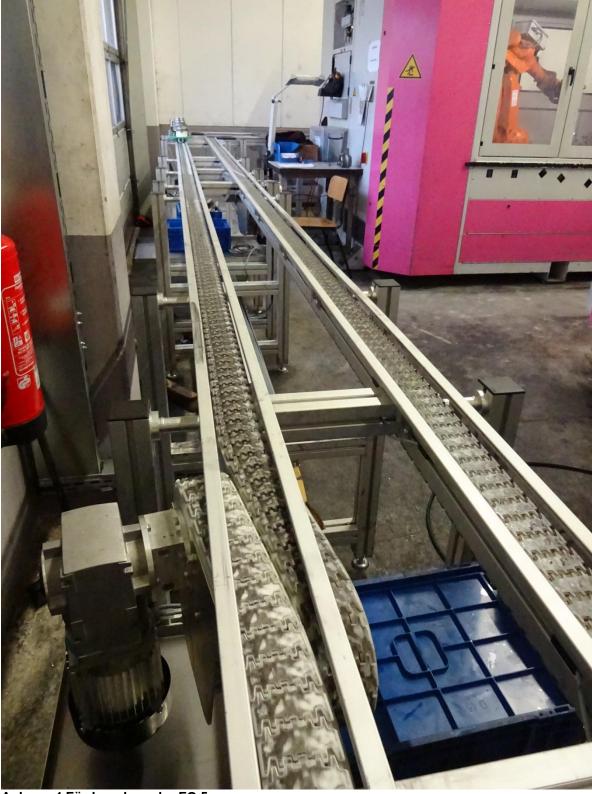
Anhang 4 Förderanlage der FG 5
