# 射线焊缝缺陷智能检测评片报告

报告编号: RPT-DEMO-PG101-2-6  
影像编号: DEMO-PG101-2-6  
生成时间: 2026-08-14 14:12:21

| 焊口编号 | PG101-2-6 |

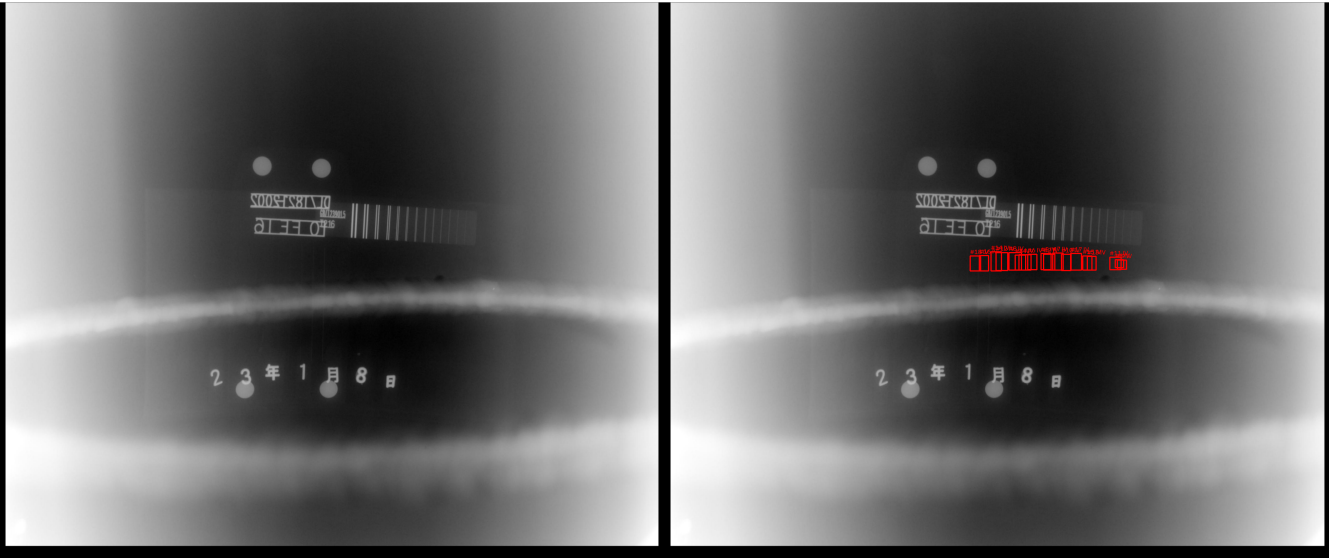
五、检测影像对比（送检原始影像 vs 检测标注影像）

检测标注影像（AI 定位缺陷，红框）

1. NB/T47013.2-2015：裂纹/未熔合/未焊透在 I-III 级不允许（零容忍）

综合评定级别：IV 级
