# RELATÓRIO TÉCNICO

Inspeção termográfica de módulos fotovoltaicos

| Usina | Bady 2 · 2026-07-22 |
| Documento | BADY_2__2026-07-22_REL_TERM_0909_R00 |

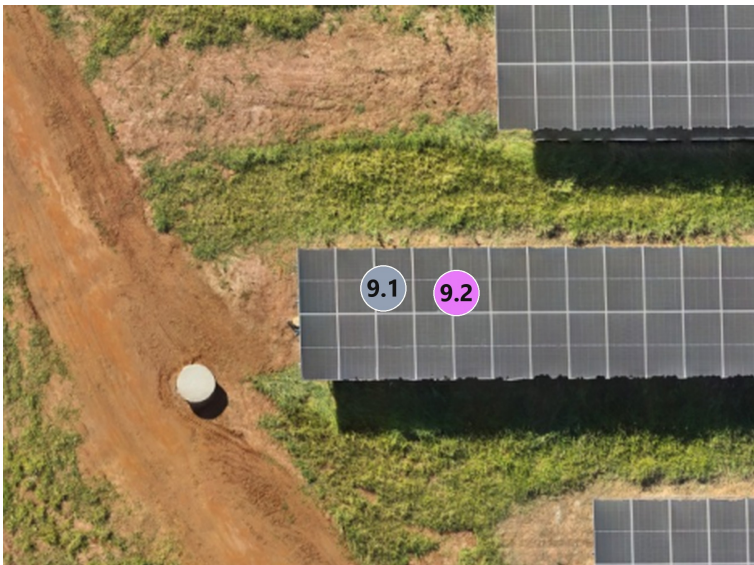
Localização do ponto 9 no ortomosaico.

6.3. Ponto 9 — Sem diodo · Vidro quebrado (Fileira F4)

| Temperatura medida | máx 44.4 °C |

| Rótulo | Mesa | Módulo | Fiada | Classificação | CoA | Nota | Observação |
|---|---|---|---|---|---|---|---|
| #9.1 | 1 | 2 | 1V | Sem diodo | 3 | 10 | |
| #9.2 | 1 | 4 | 1V | Vidro quebrado | 3 | 10 | |

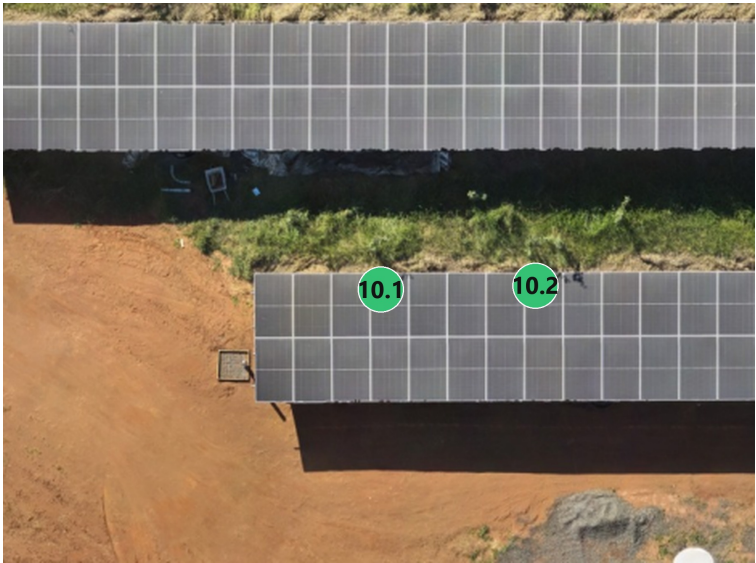
Localização do ponto 10 no ortomosaico.

6.4. Ponto 10 — Vegetação (Fileira F17)

| Temperatura medida | máx 47.6 °C |

| Rótulo | Mesa | Módulo | Fiada | Classificação | CoA | Nota | Observação |
|---|---|---|---|---|---|---|---|
| #10.1 | 1 | 4 | 1V | Vegetação | 1 | 10 | |
| #10.2 | 1 | 8 | 1V | Vegetação | 1 | 10 | |

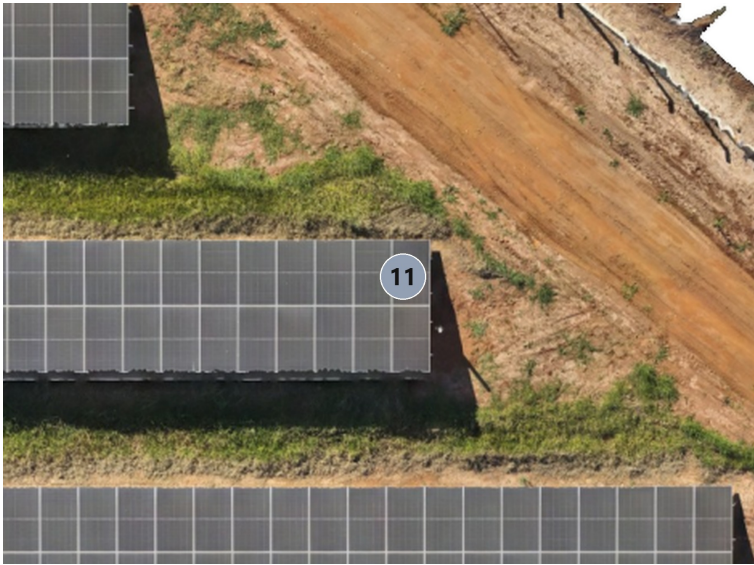
Localização do ponto 11 no ortomosaico.

6.5. Ponto 11 — Módulo desligado (Fileira F3)

| Temperatura medida | máx 43.7 °C |

| Rótulo | Mesa | Módulo | Fiada | Classificação | CoA | Nota | Observação |
|---|---|---|---|---|---|---|---|
| #11 | 2 | 26 | 1V | Módulo desligado | 1 | 10 | |
