## لدى دائرة تنفيذ محكمة غرب عمان الموقرة

### تقرير كشف و خبرة

#### بالقضية التنفيذية رقم 263 / 2025 / انابات

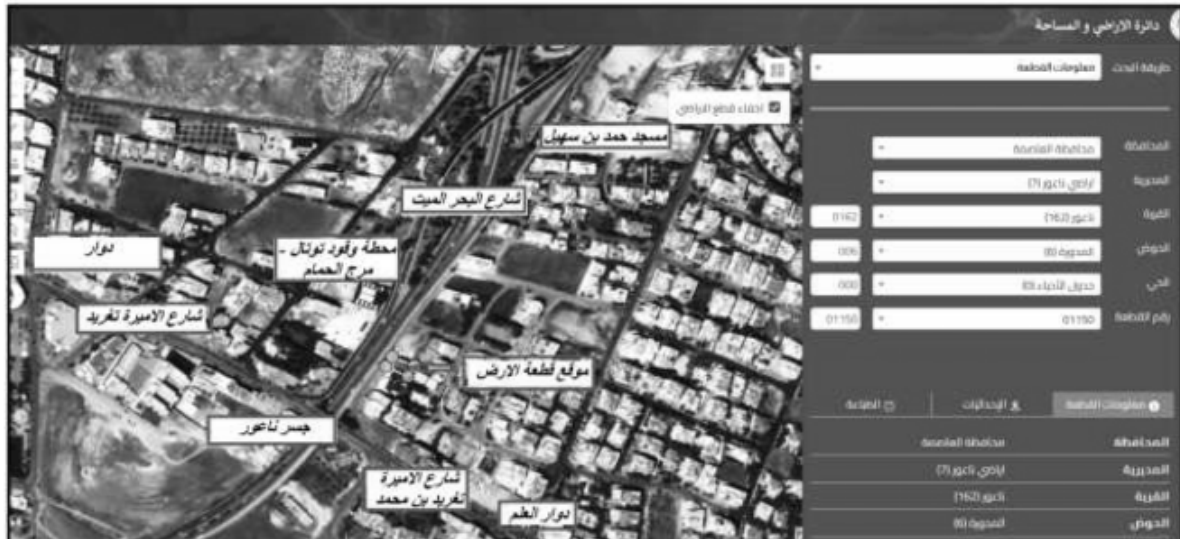
صوره جوية لموقع قطعة الأرض رقم (1150) حوض رقم 6 المدورة وثقع شرقي طريق البحر الميت (الزنيسي)

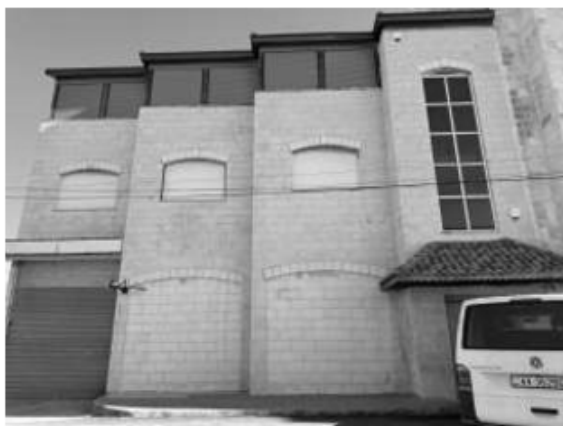
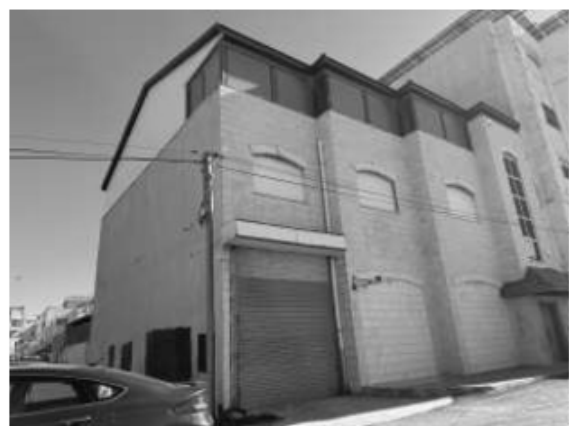
سور على الواجهة الامامية الغربية كون الموقع تجاري، ويوجد ضمن الارض بناء، والارض محاطة باسوار من ثلاث جهات (الشرقية والشمالية والجنوبية) والاسوار من الدكة والطوب المقصور بارتفاع حوالي 2.50 متر يعلوها سواتر حديدية بارتفاع حوالي متر واحد.

صور تبيين وأجهات العقار

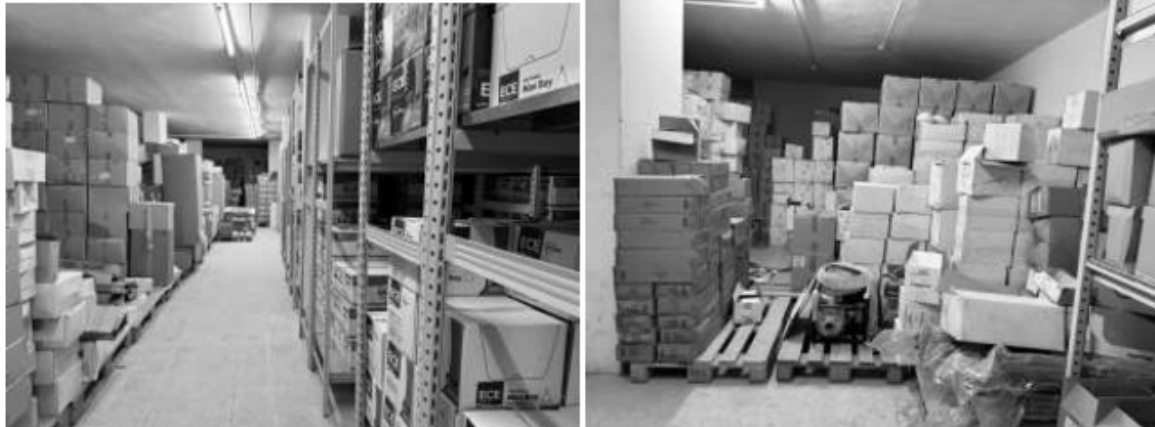
التشطيبات : البناء من الجدران الاستنادية ومن الاعمدة الخرسانية والدكة والطوب المقصور, والتشطيبات جيدة حيث ان الدهان من الاملشن , وبلاط الارضيات من الموزايكو البلدي .

صور تبين بعض عناصر طابق القبو

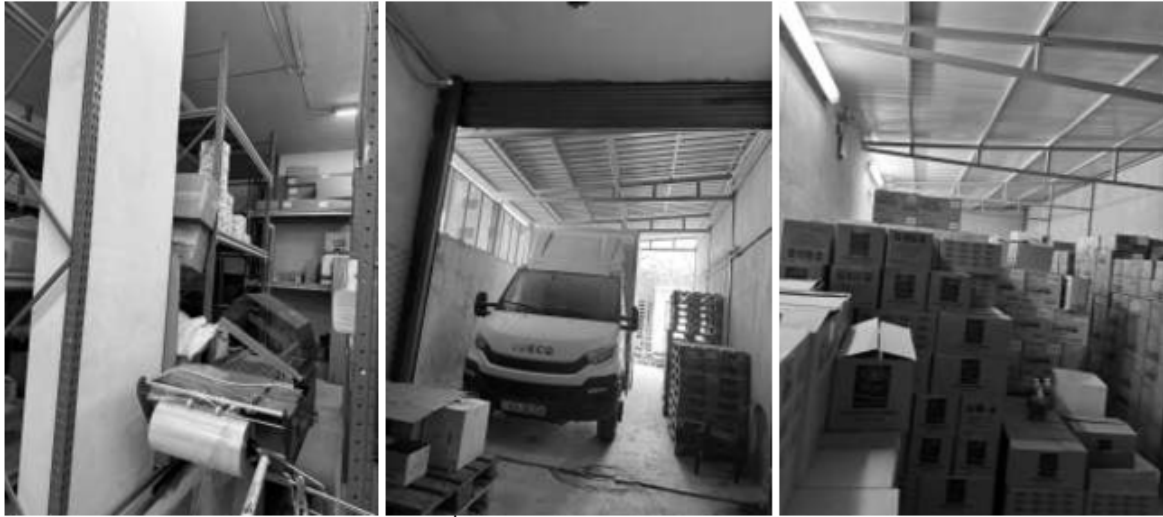
✚ التشطيبات : جيدة حيث أن البناء من الجدران الاستنادية ومن الأعمدة الخرسانية والدكة والطوب المقصور , والتشطيبات جيدة حيث أن الدهان من الأملش , وجدار باب المخزن الشمالي مبطن جزء منه ببلاط السيراميك لارتفاع حوالي 1.8 متر , وبلاط الأرضيات من الموزايكو البلدي , وباب مكرر الدرج باب أمان , ويخدم الطابق باب حديدي جرار من الشارع .

صور تبين بعض عناصر الطابق الأرضي

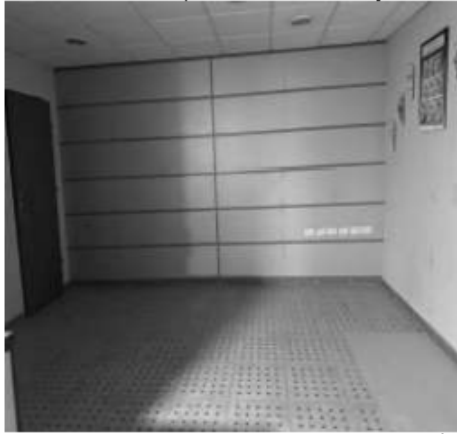
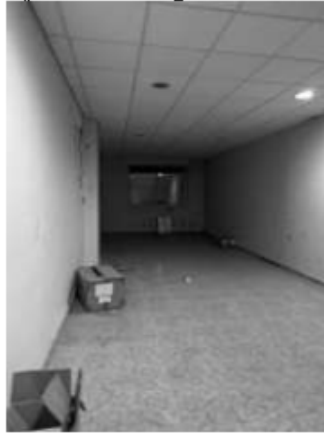
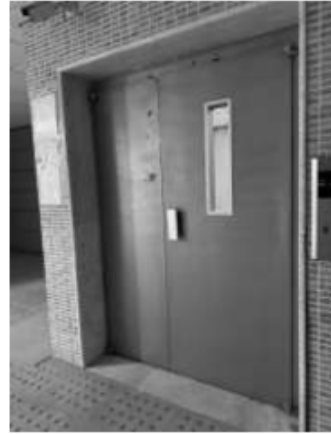
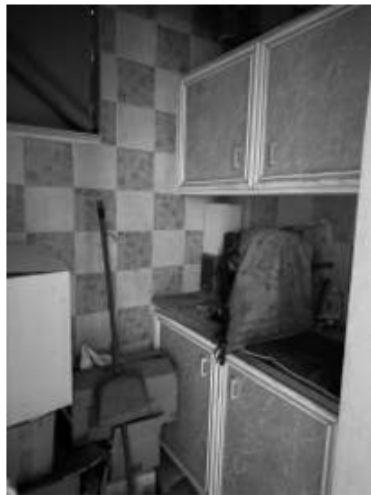
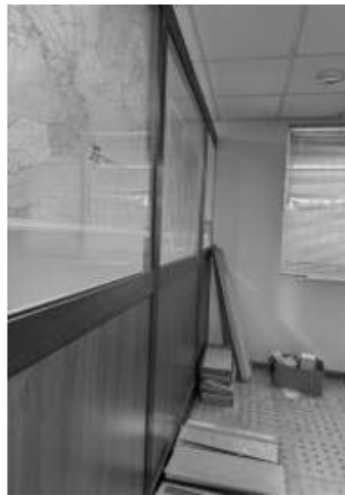
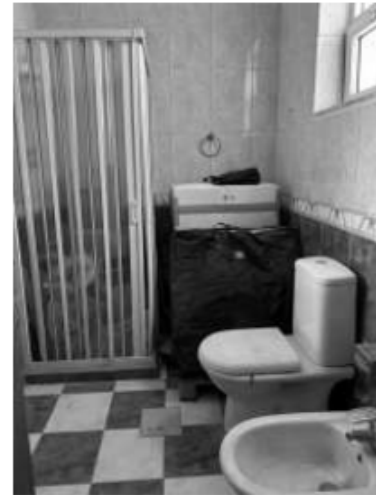
يتكون من صالة استقبال واسعة , وغرف إدارية متنوعة (غرفة مدير, وصالة اجتماعات , وغرف إدارية , وغرف مكتبية تستخدم كمستودعات ) , ومطبخ صغير راكب (Kittchenett) , وحمام افرنجي (طقم كامل + شاور بوكس) .  
والتشطيبات للطابق جيدة (بحاجة الى صيانة عامة) حيث الدهان املشّن يحتاج الى إعادة دهان , وبلاط الارضيات من السيراميك , وجدران وارضيات المطبخ والحمامات من السيراميك , واطقم الحمامات راكبه والمطبخ الصغير راكب واجهة واحدة علوية صغيرة وواجهة سفلية واحدة صغيرة , والأبواب الداخلية من خشب الكبس , والباب الخارجي باب (أمان) من الحديد , ويوجد قواطع من الالمنيوم والزجاج في بعض الصالات , وكافة النوافذ من الالمنيوم والزجاج المزوج , ويوجد اباجورات لبعض النوافذ وهي تعمل يدويا , وغير راكب حديد حمليه على النوافذ , وجميع الاسقف في الطابق (اسقف مستعارة).

صور تبيين بعض عناصر الطابق الأول

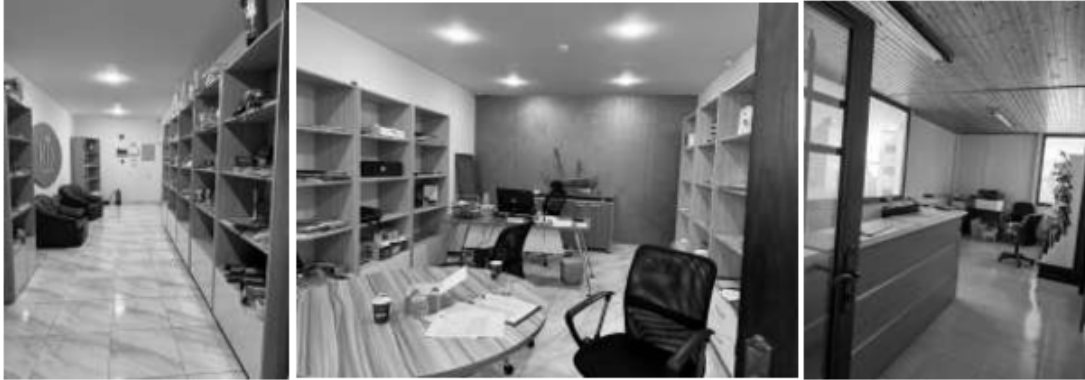
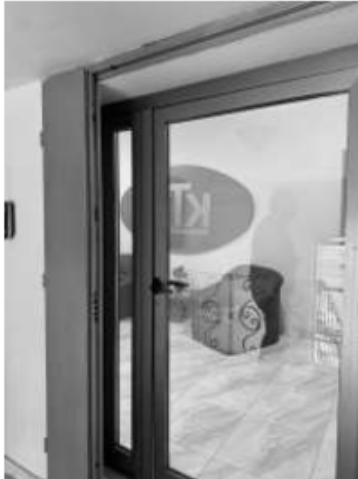
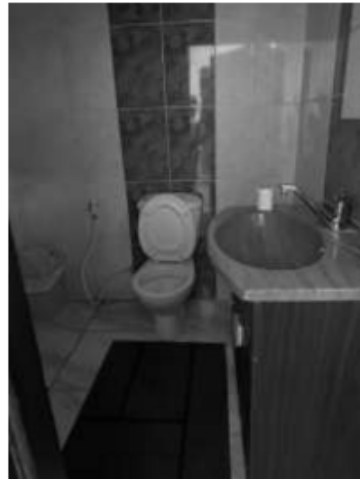
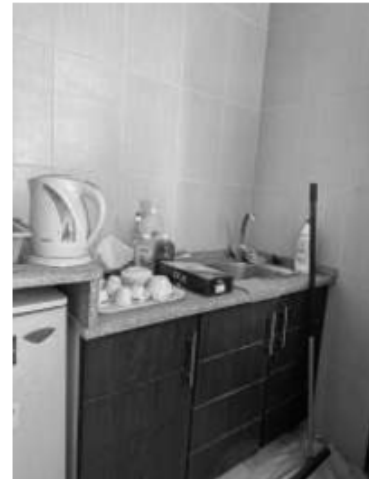
والتشطيبات للطابق جيدة جدا حيث الدهان املشن وفي مكاتب المدراء يوجد بعض الواجهات تطبيع وانتشنتو , وبلاط الارضيات من السيراميك , وجدران وارضيات الحمام والمطبخ من السيراميك , وطقم الحمام راكب , والمطبخ الصغير راكب واجهة واحدة صغيرة سفلية من الخشب , والأبواب الداخلية من خشب الكبس , والباب الخارجي باب (أمان) من الحديد يتبعه باب من الالمنيوم والزجاج المزدوج -مقطع خاص- , وكافة النوافذ من الالمنيوم والزجاج المزدوج , ويوجد اباجورات لبعض النوافذ وهي تعمل كهربائيا , وغير راكب حديد حمايه على النوافذ , وراكب مكيفات مركزية في الاسقف عدد 2 , وسقف الطابق من القرميد جزء من الفراغات سقها من الخشب مع عناصر انارة , واغلب الطابق سقاه من الجيبسون بورد مع عناصر انارة , وجدران الطابق من الساندويش بانيل .

صور تبين بعض عناصر الطابق الثاني

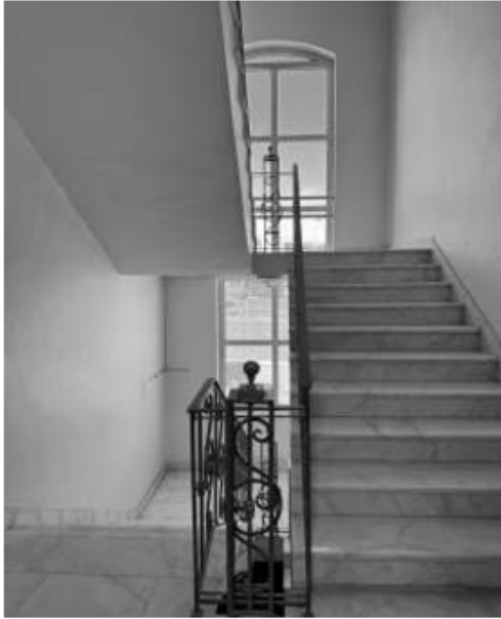
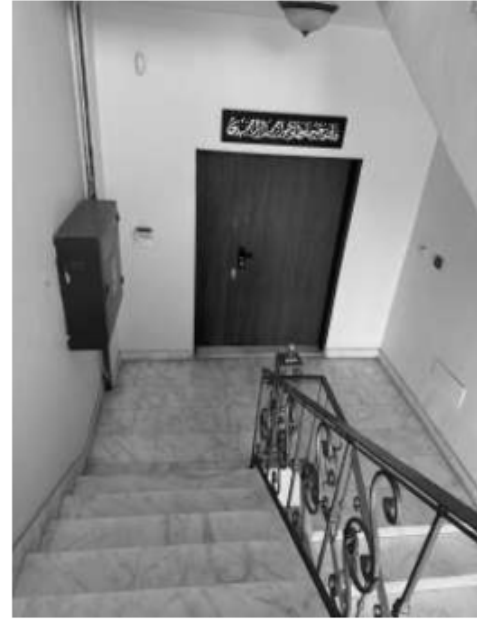
- البناية مخدومة بدرج داخلي بلاطاته من الرخام وله دربين من الحديد , وراكب مصعد بضائع داخل البناء -شغال بين طبق القبو والارضي والأول -وقت الكشف -.
- أقر عمر البناء بما يزيد عن خمسة عشر عاما
- راكب كاميرات مراقبة في كافة انحاء البناء في الداخل والخارج , وراكب نظام لإطفاء الحرائق (حسب متطلبات الدفاع المدني).
- يوجد كرفان صغير (على الحد الشرقي لقطعة الأرض ) , وهو أموال منقولة لا يتم احتساب قيمته .
- اكمل البناية مشغولة وقت الكشف من قبل ملك العقار شركة السيد / خليل زكي خليل التلاوي وشركاؤه -وقت الكشف -.
- يخدم البناء موقف سيارات في الجزء الشمالي من البناء والجزء الخلفي منه مسقوف بمظلة من الألواح المضلعة .
- جميع الخدمات من ماء وكهرباء واتصالات ومواصلات وشوارع معبدة وخدمات علمة متوفرة , والموقع جيد جدا في منطقة مرج الحمام وهو بالابنية التجارية وهو موقع تجاري جيد .

صور تبين عناصر مكرر الدرج (وهو لا يصعد الى سطح الطابق الثاني كونه مسقوف بالقرميد)
