تقرير كشف وخبرة

بالقضية التنفيذية رقم 13435 / 2014

بناء على القرار المتخذ من قبل سعادة رئيس التنفيذ بانتخابنا نحن الخبراء بالقضية أعلاه، والمتكونة بين المحكوم لهم السادة/بنك الاتحاد وبين المحكوم عليهم السادة / شركة العربية الألمانية للتأمين، لمرافقة مندوب مأمور التنفيذ لإجراء الكشف على قطعة الأرض رقم (1261) من حوض رقم 18 ( وادي صقرة ) من أراضي قرية عمان ضمن مديرية عمان لتقدير قيمتها وما عليها من ابنية وانشاءات واشجار ان وجدت

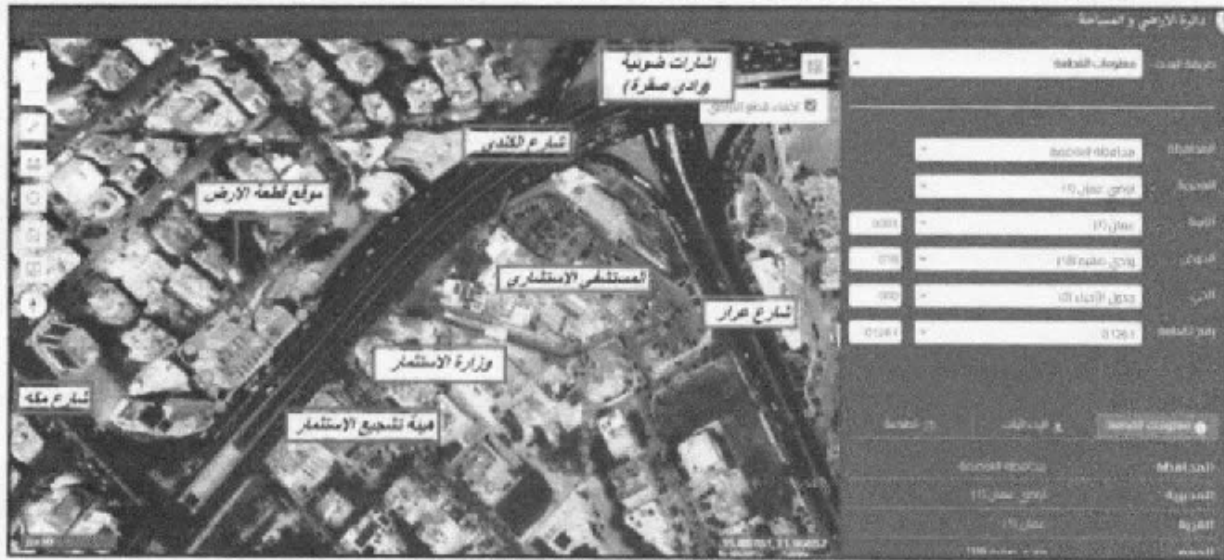
صوره جوية لموقع قطعة الأرض رقم (1261) حوض رقم 18 وادي صفرة وتقع مقابل هيئة تشجيع الاستثمار (تماما)

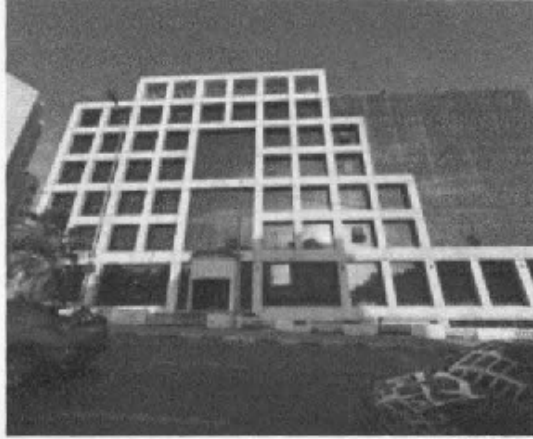
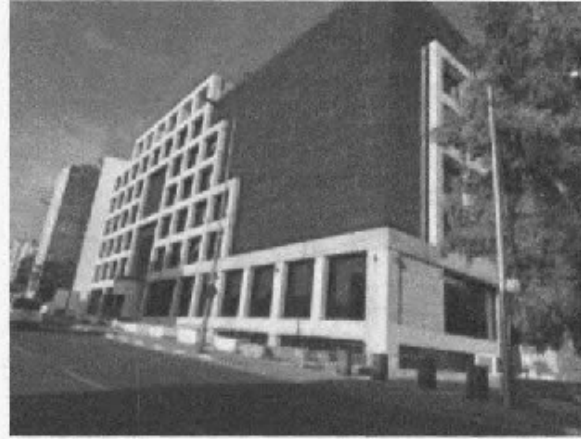
صور تبين واجهات العقار

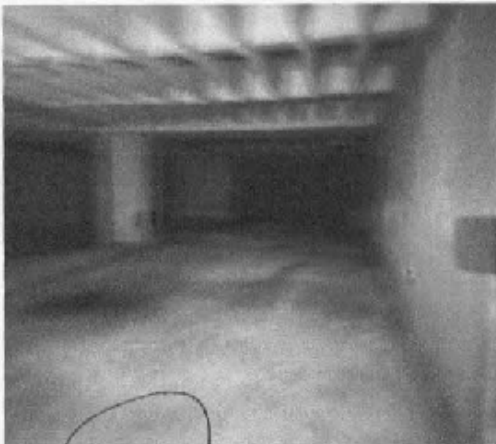
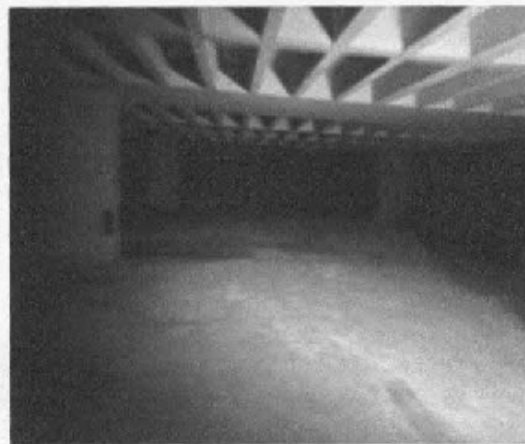
صور تبين بعض عناصر طابق القبو الثالث والثاني

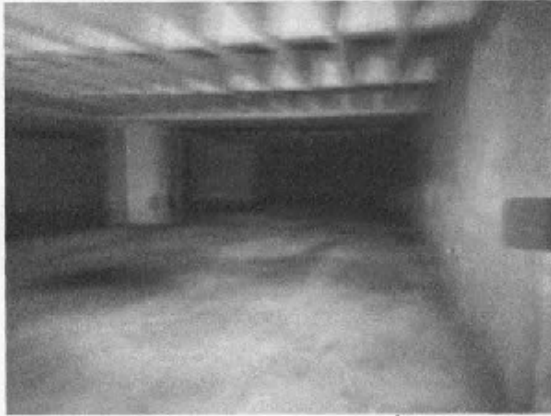
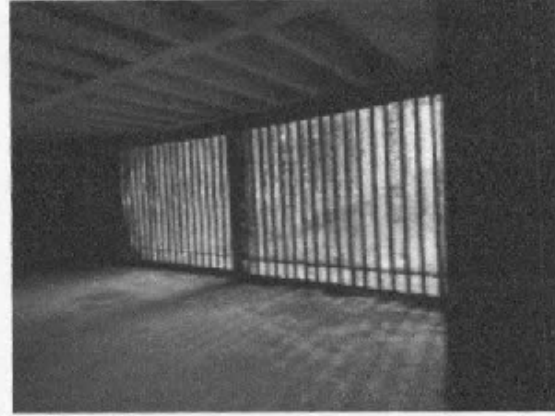
صور تبين بعض عناصر طابق القبو الأول

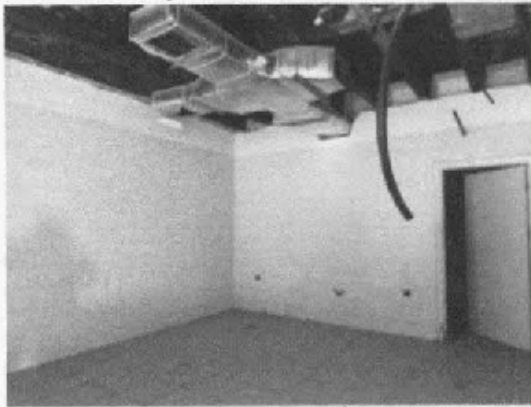
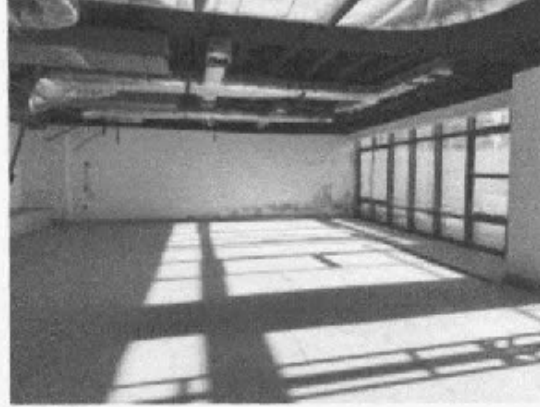
صور تبين بعض عناصر طابق التسوية

4 **التشطيبات :** جيدة , حيث ان الدهان املش (يوجد ترطيب بحاجة للمعالجة) , وبلاط الارضيات لصالات المكاتب من السيراميك ,, وبلاط الارضيات من السيراميك وبلاط بعض غرف الخدمات من الموزايكو البلدي , والاسقف في الصالات فير فيس , واسقف الممرات والحمامات اسقف مستعارة بحاجة للصيانة , وراكب في الاسقف قنوات الهوائية (قنوات التكييف والتبريد) في بعض أجزاء الطابق , وبلاط الارضيات والجدران للمطابخ والحمامات من السيراميك ,, والابواب الداخلية من خشب الكيس , والنوافذ والباب الخارجي من الالمنيوم والزجاج المزدوج , وغير راكب حديد حماية , وغير راكب اباجورات , وراكب تجهيزات لقنوات التكييف المركزي , وجميع التشطيبات في الطابق تحتاج الى صيانة عامة كون البناء مهمل وغير مشغول منذ فترة طويلة )

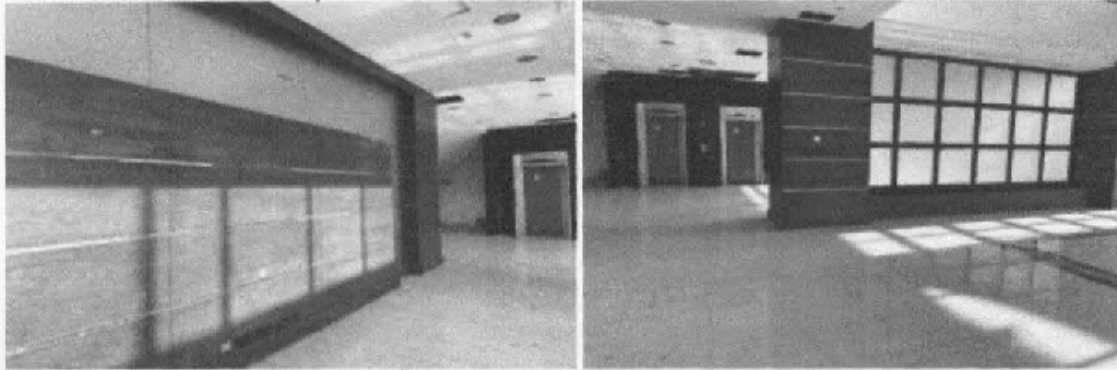
صور تبين بعض عناصر الطابق الأرضي

**التشطيبات :** جيدة, حيث ان الدهان املش (يوجد ترطيب بحاجة للمعالجة), وبلاط الارضيات للصالات من السيراميك, والاسقف من الجيبسون بورد مع عناصر اناره, وجدران صالة الاستقبال مبطنة بالخشب الفاخر لارتفاع طابقين (الأرضي والاول), واسقف الحمامات اسقف مستعارة بحاجة للصيانة, وراكب في الاسقف قنوات الهوائية (قنوات التكيف والتبريد), وبلاط الارضيات والجدران للمطابخ والحمامات من السيراميك, والمطابخ راكبة واجهة واحدة صغيرة سفلية من الخشب, والابواب الداخلية من خشب الكيس, والنوافذ من الالمنيوم والزجاج المزدوج, وغير راكب حديد حماية, وغير راكب اباجورات, وراكب تجهيزات لقنوات التكيف المركزي, وبلاط الارضيات للدرج الداخلي بين الطابقين الأرضي والاول من الرخام البلدي وله دريزين من الستانلس ستيل وزجاج السيکوريت, وجميع التشطيبات في الطابق تحتاج الى صيانة عامة كون البناء مهمل وغير مشغول منذ فترة طويلة .

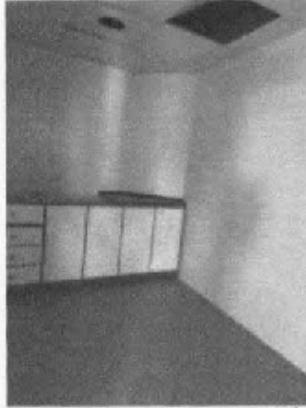
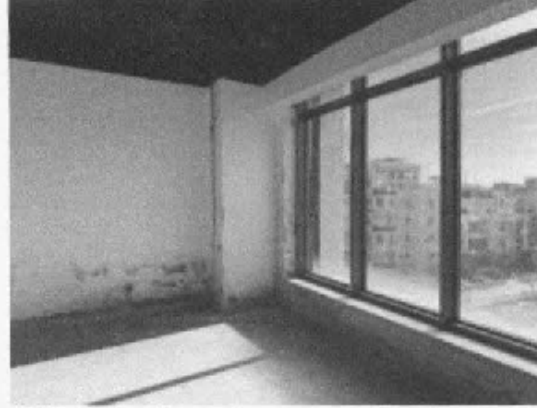
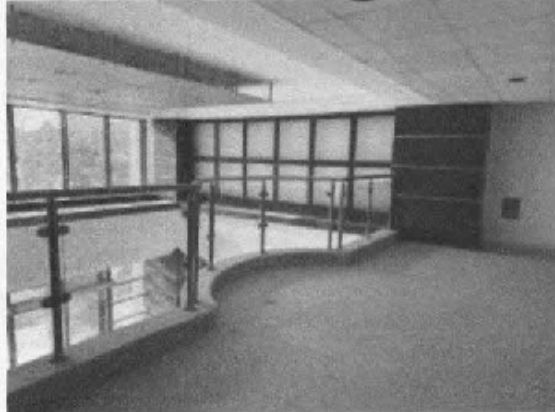
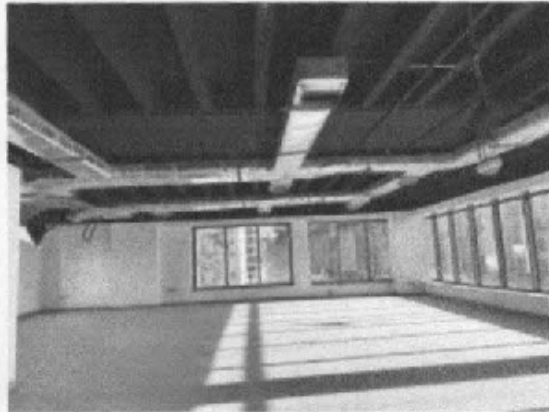
صورتين بعض عناصر الطابق الأول

**التشطيبات :** جيدة, حيث ان الدهان املش (يوجد ترطيب بحاجة للمعالجة), وبلاط الارضيات لصالات المكاتب من السيراميك, ويوجد تكسير في البلاط عند فاصل التمدد في الطابق (يحتاج الى معالجة), وجدران صالة الاستقبال مبطنة بالخشب الفاخر لارتفاع طابقين (الأرضي والاول), واعلى سقف صالة الاستقبال ديكور من الزجاج المغشي المعلق, وبلاط الممرات من الرخام البلدي, والاسقف في صالات المكاتب فيس, واسقف الممرات والحمامات اسقف مستعارة بحاجة للصيانة, وراكب في الاسقف قنوات الهوائية (قنوات التكييف والتبريد) في بعض أجزاء الطابق, وبلاط الارضيات والجدران للمطابخ والحمامات من السيراميك, والمطابخ راكبة واجهة واحدة صغيرة سفلية من الخشب, والابواب الداخلية من خشب الكس, والنوافذ من الالمنيوم والزجاج المزدوج, وغير راكب حديد حماية, وغير راكب اباجورات, وراكب تجهيزات لقنوات التكييف المركزي, وبلاط الارضيات للدرج الداخلي بين الطابقين الأرضي والاول من الرخام البلدي وله دربزين من الستانلس ستيل وزجاج السيکوريت, وجميع التشطيبات في الطابق تحتاج الى صيانة عامة كون البناء مهمل وغير مشغول منذ فترة طويلة )

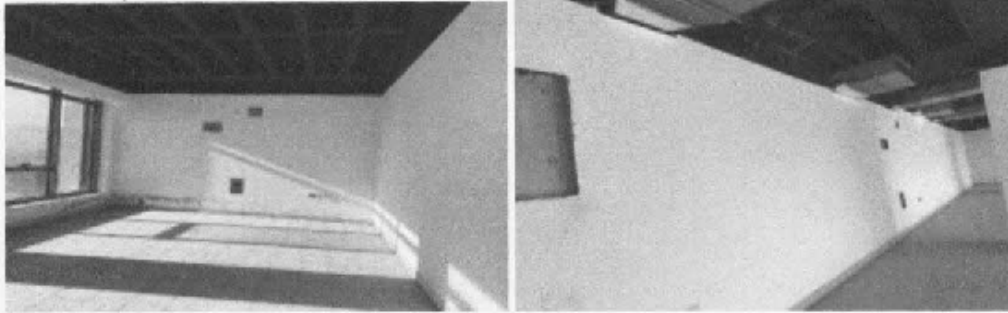
صورتين بعض عناصر الطابق الثاني

✚ التشطيبات : جيدة, حيث ان الدهان املشن (يوجد ترطيب بحاجة للمعالجة), وبلاط الارضيات لصالات المكاتب من السيراميك, وبلاط الممرات من الرخام البلدي, والاسقف في صالات المكاتب فير فيس, واسقف الممرات والحمامات اسقف مستعارة بحاجة للصيانة, وبلاط الارضيات والجدران للمطابخ والحمامات من السيراميك, والمطابخ راكبة واجهة واحدة صغيرة سفلية من الخشب, والابواب الداخلية من خشب الكيس, والنوافذ من الألمنيوم والزجاج المزدوج, وغير راكب حديد حماية, وغير راكب اباجورات, وراكب تجهيزات لقنوات التكييف المركزي, وجميع التشطيبات في الطابق تحتاج الى صيانة عامة كون البناء مهمل وغير مشغول منذ فترة طويلة ).

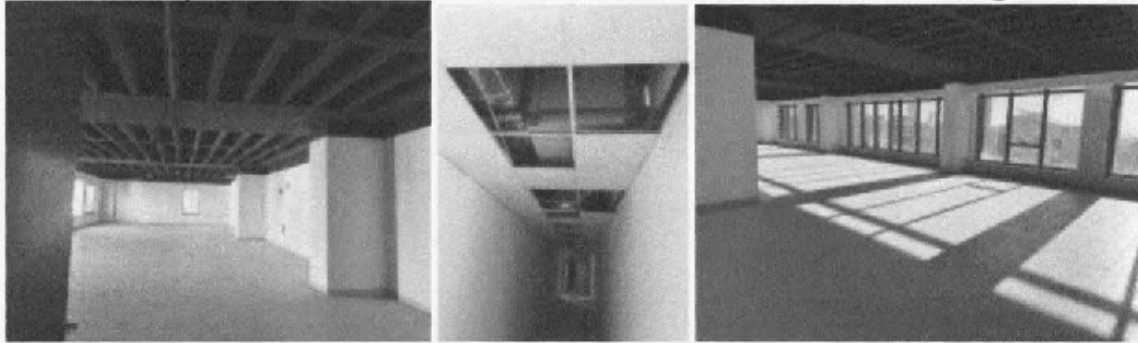
صورتين بعض عناصر الطابق الثالث

✚ **التشطيبات :** جيدة ,حيث ان الدهان املشن (يوجد ترطيب بحاجة للمعالجة ),وبلاط الارضيات لصالات المكاتب من السيراميك ,وبلاط الممرات من الرخام البلدي ,والاسقف في صالات المكاتب فير فيس ,واسقف الممرات والحمامات اسقف مستعارة بحاجة للصيانة ,وبلاط الارضيات والجدران للمطابخ والحمامات من السيراميك ,والمطابخ راكبة واجهة واحدة صغيرة سفلية من الخشب ,والابواب الداخلية من خشب الكبس,والنوافذ من الالمنيوم والزجاج المزدوج ,وغير راكب حديد حماية ,وغير راكب اباجورات ,وراكب تجهيزات لقنوات التكييف المركزي ,وجميع التشطيبات في الطابق تحتاج الى صيانة عامة كون البناء مهمل وغير مشغول منذ فترة طويلة ) .

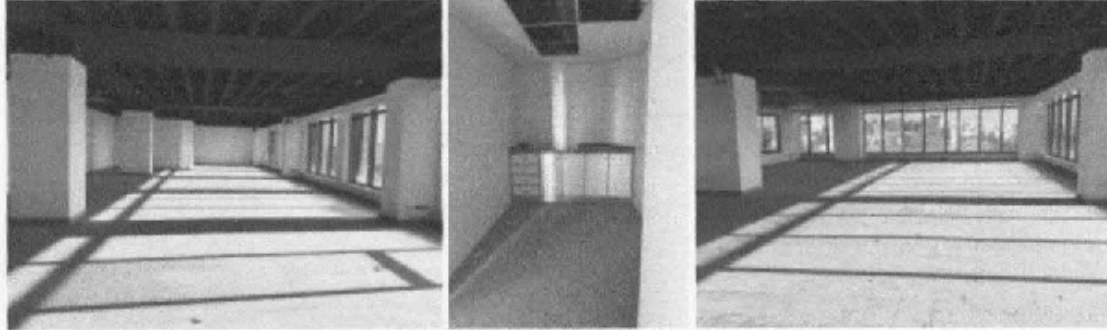
صورتين بعض عناصر الطابق الرابع

✚ **التشطيبات :** جيدة ,حيث ان الدهان املشن (يوجد ترطيب بحاجة للمعالجة ),وبلاط الارضيات لصالات المكاتب من السيراميك ,وبلاط الممرات من الرخام البلدي ,والاسقف في صالات المكاتب فير فيس ,واسقف الممرات والحمامات اسقف مستعارة بحاجة للصيانة ,وبلاط الارضيات والجدران للمطابخ والحمامات من السيراميك ,والمطابخ راكبة واجهة واحدة صغيرة سفلية من الخشب ,والابواب الداخلية من خشب الكبس,والنوافذ من الالمنيوم والزجاج المزدوج ,وغير راكب حديد حماية ,وغير راكب اباجورات ,وراكب تجهيزات لقنوات التكييف المركزي ,وجميع التشطيبات في الطابق تحتاج الى صيانة عامة كون البناء مهمل وغير مشغول منذ فترة طويلة )

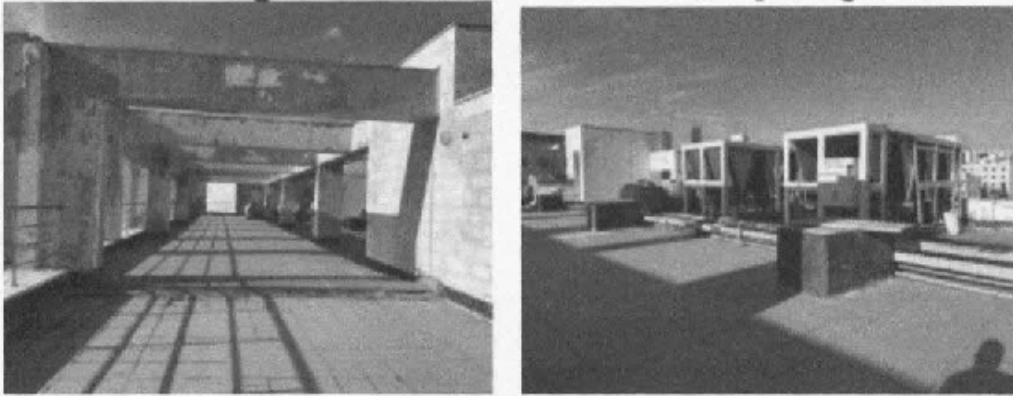
✚ **السطح:** فارغ ومبلط ببلاط السيراميك, وضمنه غرف مكررات الدرج وعددها 2 وغرف المصاعد وعددها 4, ومحاط بتصوينه, حيث ان التصوينة على الحد الجنوبي الغربي والحد الجنوبي الشرقي عباره عن مدمكين حجر يعلوهما دبزين من الستانلس ستيل بارتفاع حوالي متر واحد, ويوجد على الواجهة الجنوبية الغربية للتصوينة أعمدة من الخرسانة الوسيمة (فير فيس) عدد سبعة ضمن شكل هندسي يتواءم مع الواجهة الجنوبية الغربية الامامية ويكملها, وهذه الاعمدة تعتمد على جسور خرسانية للتقوية (وذلك لغايات تجميلية للواجهة), اما التصوينة على باقي الجهات فهي من الحجر وبارتفاع حوالي متر واحد, وراكب تشيلرات على السطح.

صور تبين السطح
