تقرير خبرة

علي داود علي خميدان

خبير سيارات وقطعها مستخدم لدى وزارة العدل

بناءً على القرار المتخذ من قبل رئيس تنفيذ محكمة حقوق عمان الاكرم بالنسبة لخبير فنيا في القضية التنفيذية رقم 2025/45438 لتقديم  
قيمة المركبة موضوع الدعوى .

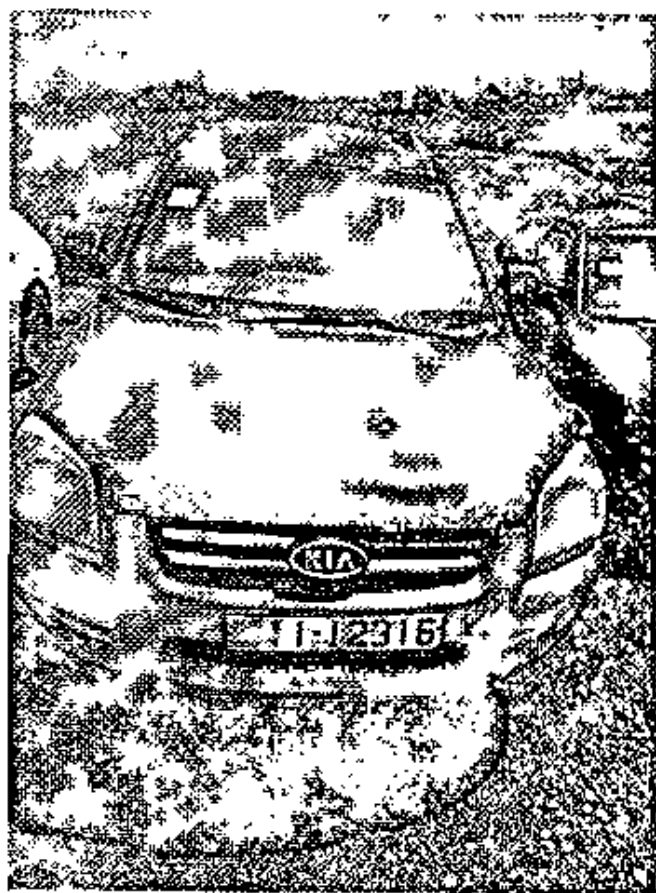
| 6- | يوجد كسر في باب الامامي الابر خارجية وبحاجة الى عيار ( الباب لا يفتح من الخارج ) |
| 7- | يوجد خربة في ميويل الجناح الامامي الابر وبحاجة الى تبديل |
| 9- | يوجد كسر في الطمبون الامامي وبحاجة الى تبديل |
| 13- | يوجد كسر في الضوء الخلفي اليمين وبحاجة الى تبديل |
| 15- | يوجد كسر في الطمبون الخلفي وبحاجة الى تبديل |
| 17- | يوجد خربة في الواجهة الخلفية من الأسفل وازدية الصندوق الخلفي ورواسي الشاصيات الخلفية وبحاجة الى اصلاح |
| 18- | يوجد خربة في الجناح الخلفي الابر وبحاجة الى اصلاح |
| 20- | حالة المركبة بشكل عام متوسط |
