## تقرير خبرة وصف وتقدير قيمة المركبة

القضية التنفيذية رقم 2024/10044

دائرة التنفيذ : الزرقاء

| نوع المركبة والصف | تسلا - model S |

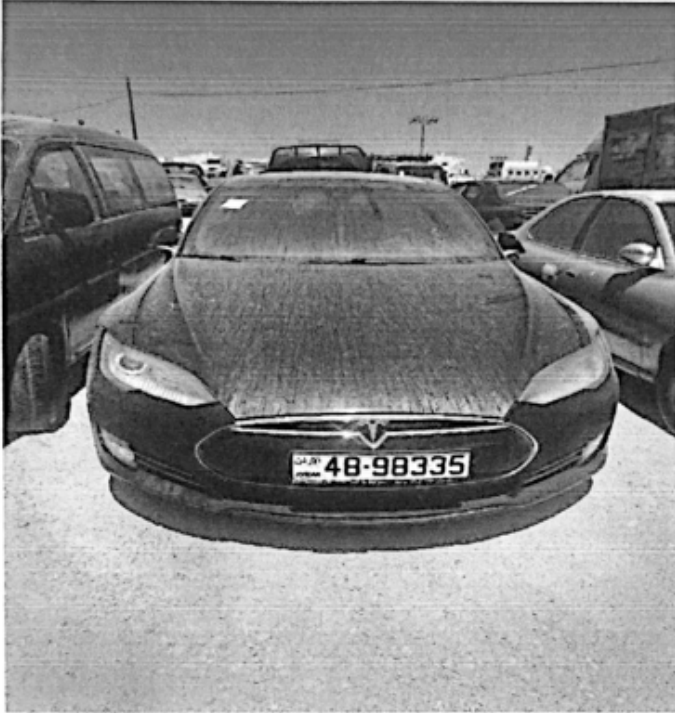
| الطوبون الامامي + الطوبون الخلفي مضروب + مكسورات + حساسات جناح خلفي يسار مضروب + معجونة مكسرة ، جناح خلفي يمين مضروب ، مرش يمين مثبت ببراعي ، باب خلفي يمين مضروب + يد الباب. |
| شبر فتحة غير موجود + ضوء امامي يسار كالح + ضوء خلفي يمين مشعور + ضوء خلفي يسار مكسور + عاكسة قاعدة الشحن مع القاعدة مكسرات. |

| ملاحظات اضافية |
|---|
| ضربات بودي ونفور على كامل جسم المركبة . |
| الكاو تشوك مستهلك. |
