## تقرير خبرة وصف وتقدير قيمة المركبة

القضية التتفيذية رقم 2026/665

دائرة التنفيذ : شرق عمان

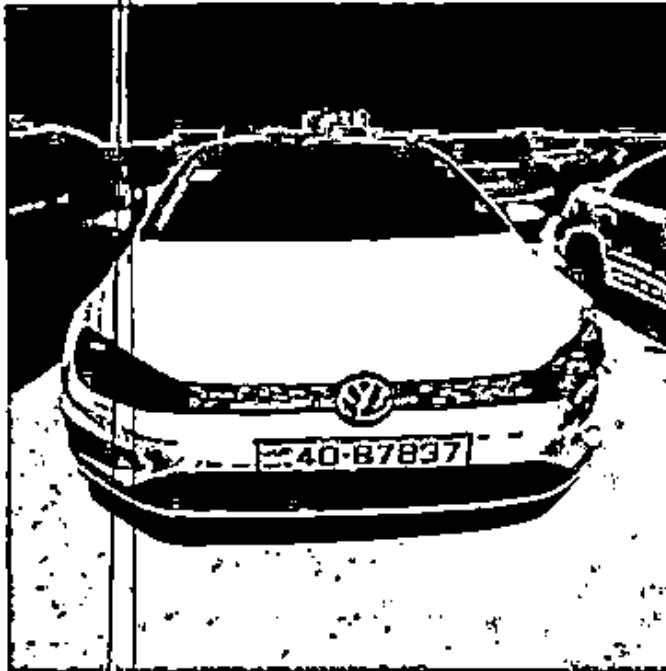
| طمويون امامي مضروب بالكامل بكافة محتوياته واجهة امامية + كت روليترات + مطرة مساحات + قاعدة شحن + غطاء شحن + جسر طمويون مع طبشات + شاصي امامي يسار + رامية شاصي يمين - مضروبات جناحة امامي يسار + الفخدة الامامية اليسار + غطاء محرك امامي + الحصالات الغطاء + زركيل - مضروبات ضربة في الطمويون الخلفي + جناح خلفي يسار مضروب. |
| ضوء امامي يسار مكسور + زجاج امامي مشعور. |

| ملاحظات اضافية |
|---|
| ضربات بودي وثقور على كامل جسم المركبة . |
| المفتاح موجود المركبة لا تعمل لا يوجد كهرباء بحاجة الى اجهزة لفحص بطارية الكهرباء. |
| الكاوتشوك مستهلك + لا يوجد هواء. |

| الشاصيات | الاجزاء التي تمكن مشاهدتها الشاصيات الامامية متضررة + الفخدة الامامية اليسار. |
