### تقرير كشف وخبرة

في القضية التنفيذية رقم 24263 / 2023

بناء على القرار المتخذ من قبل عطوفة رئيس التنفيذ بانتخابي خبرة بالقضية اعلاه، والمتكونة بين المحكوم لهم السادة /بنك الاتحاد وبين المحكوم عليهم السادة / شركة الوسام للمدارس التربوية، لمرافقة مندوب مأمور التنفيذ لإجراء الكشف على قطعة الأرض رقم 945 من حوض رقم 3 (قطنة الجنوبي) من أراضي قرية عمان والتابعة لمديرية أراضي عمان لتقدير قيمتها وما عليها من ابنية وإنشاءات وأشجار ان وجدت.

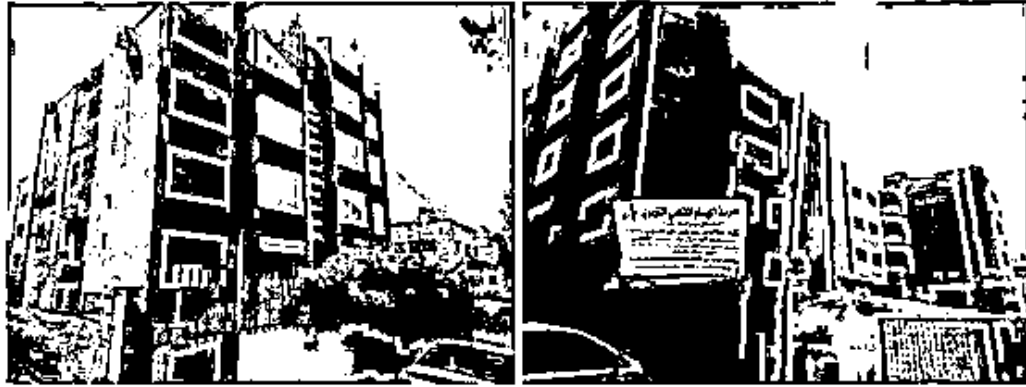
✓ **2. قطعة الأرض :** الأرض غير منتظمة الشكل، وهي محاطة بالأسوار من ثلاث جهات ويوجد شبك حديدي من الجهة الغربية (الرابعة) مفتوحة على الطريق الواقع على الحد الجنوبي الغربي من قطعة الأرض، حيث أن السور الامامي الشمالي الغربي من الحجر وبارتفاع (4-6) مدماك حجرية ومبطن جزء منه بشحف الحجر الغشيم، أما باقي الاسوار فهي عبارة عن جدران دكة وطوب مقصور وبارتفاعات متفاوتة حسب الطبوغرافي ويعلو جزء منها شبك معدني بارتفاعات متفاوتة وحسب الطبوغرافي وحسب الموقع، ويوجد في السور الامامي مداخل عدد 2، المدخل الأول عبارة عن بوابة حديدية صغيرة وهي المدخل الرئيسي للعقار تؤدي الى ممر معلق يوصل الى باب حديدي يؤدي الى مكرر درج والى صالة توصل الى الطابق الأرضي (طابق الإدارة) والمدخل الثاني عبارة عن بوابة حديدية واسعة (تغلق الطريق التنظيمي المستغل من قبل المدرسة (هو ملك لأمانة عمان الكبرى)) والطريق توصل للساحة والملاعب الواقعة في الجهة الغربية من بناء المدرسة، وبناء المدرسة واجهاته جميعا من الحجر الابيض النظيف مع تطعيم بالطوب المقصور رشة شبريز والمدهون.

صور تبين واجهة البناء الامامية

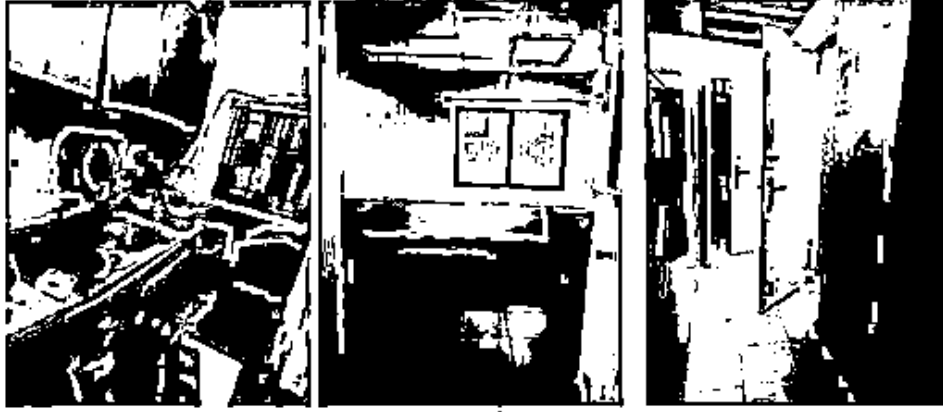
٣- والتشطيبات للطابق جيدة(مجده) حيث الدهان املشن مع زناز من الدهان الزيتي , وبلاط الارضيات من السيراميك , ومطبخ صغير واجهة سفلية وعلوية من الخشب قديم- (بحاجة

للصيانة) ,وجدران وارضيات المطبخ والحمامات من السيراميك , واطقم الحمامات راكبه محلي ,والأبواب الداخلية من خشب الكس , وكافة النوافذ من الالمنيوم والزجاج , وغير راكب اباجورات , وراكب حديد حمايه لكافة النوافذ , وراكب تدفئة.

صور تبين بعض عناصر الطابق الارضي (القسم الشمالي)

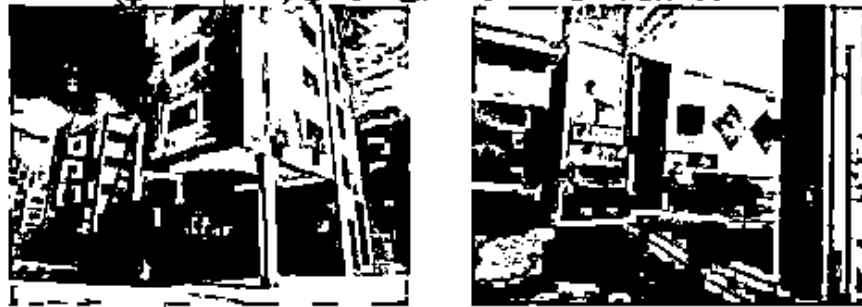
٢- القسم الثاني (الجزء الجنوبي ) عباره عن أعمدة اسمنتية , ولا يوجد جدران خارجية ولا يوجد تقطيع , يوجد مكرر الدرج الجنوبي , ويستخدم كساحة للمدرسة وهو مفتوح على الارتدادات المحيط وعلى الملاعب , و جزء منه يستخدم كمواقف للباصات التابعة للمدرسة .

صور تبين بعض عناصر الطابق الارضي (القسم الجنوبي)

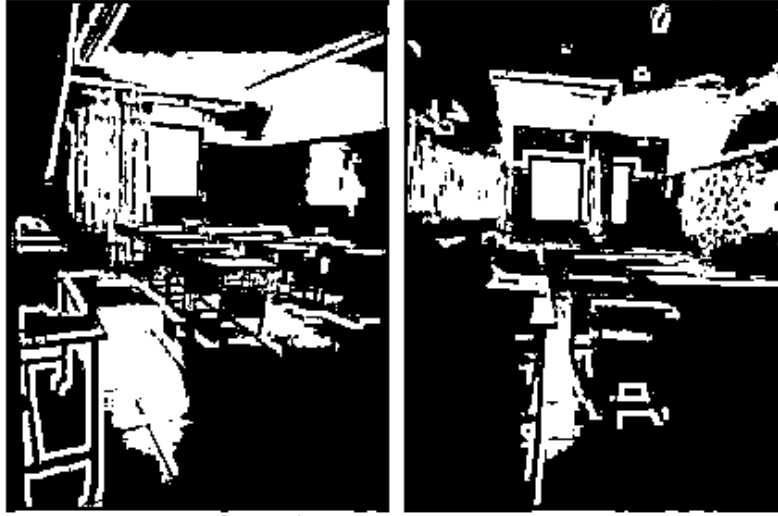
الطابق يتكون من غرف صفية عدد 12, واطقم حمامات عدد 2 كل منها (حمامات افرنجية عدد 2 +مغاسل عدد 2) للطلاب, و(حمامات افرنجية عدد 2 +مغاسل عدد 2) للطلاب .  
الطابق والتشطيبات للطابق جيدة(مجدده) حيث الدهان املشن مع زنار من الدهان الزيتي, وبلاط الارضيات من السيراميك, وجدران وارضيات الحمامات من السيراميك, واطقم الحمامات راكبه محلي, والأبواب الداخلية من خشب الكيس, وكافة النوافذ من الالمنيوم والزجاج, وغير راكب اباجورات, وراكب حديد حمايه لكافة النوافذ, وراكب تدفئة.

صور تبين بعض عناصر الطابق الثاني

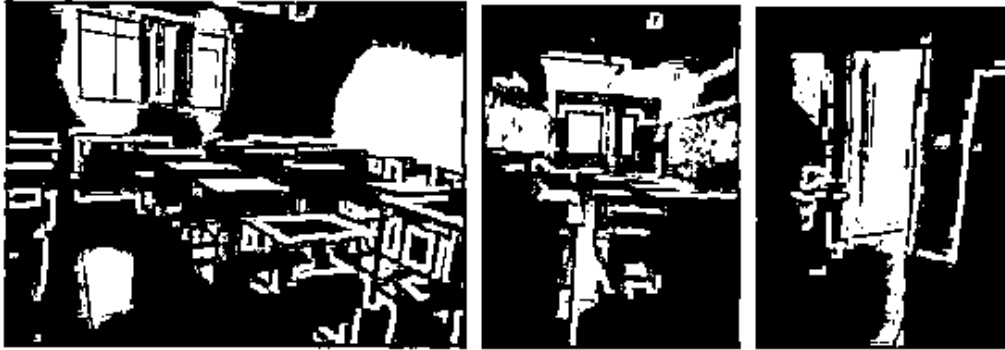
الطابق يتكون من غرف صفية عدد 12, واطقم حمامات عدد 2 كل منها (حمامات افرنجية عدد 2 +مغاسل عدد 2) للطلاب, و(حمامات افرنجية عدد 2 +مغاسل عدد 2) للطلاب .  
الطابق والتشطيبات للطابق جيدة(مجدده) حيث الدهان املشن مع زنار من الدهان الزيتي, وبلاط الارضيات من السيراميك, وجدران وارضيات الحمامات من السيراميك, واطقم الحمامات راكبه محلي, والأبواب الداخلية من خشب الكيس, وكافة النوافذ من الالمنيوم والزجاج, وغير راكب اباجورات, وراكب حديد حمايه لكافة النوافذ, وراكب تدفئة.

صور تبين بعض عناصر الطابق الثالث

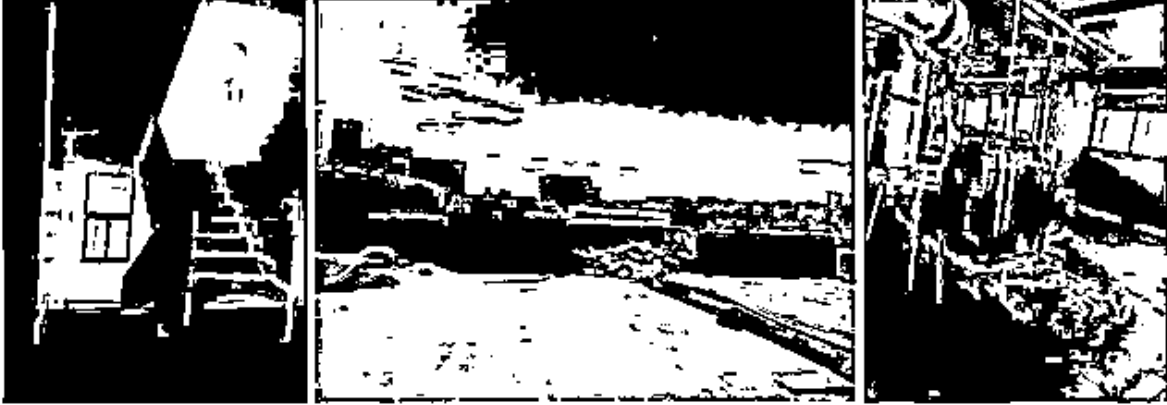
الطابق السطح: عباره عن سطح ضمنه غرف لمكررات درج عدد 2 ويوجد غرفة بويلر ملاصقة لمكرر الدرج الشمالي(مدهونة املشن لها نوافذ من الالمنيوم والزجاج بابها

الرئيسي من الحديد مبلطة ببلاط من السيراميك ) , والسطح مبلط ببلاط الموزايكو البلدي , وتحيط به تصويفه بارتفاع 1.00 م .

صوره تبين السطح وصوره تبين مكرر الدرج
