## لدى دائرة تنفيذ محكمة شمال عمان الموقرة

### تقرير كشف وخبرة

بالقضية التنفيذية رقم 6857 / 2025

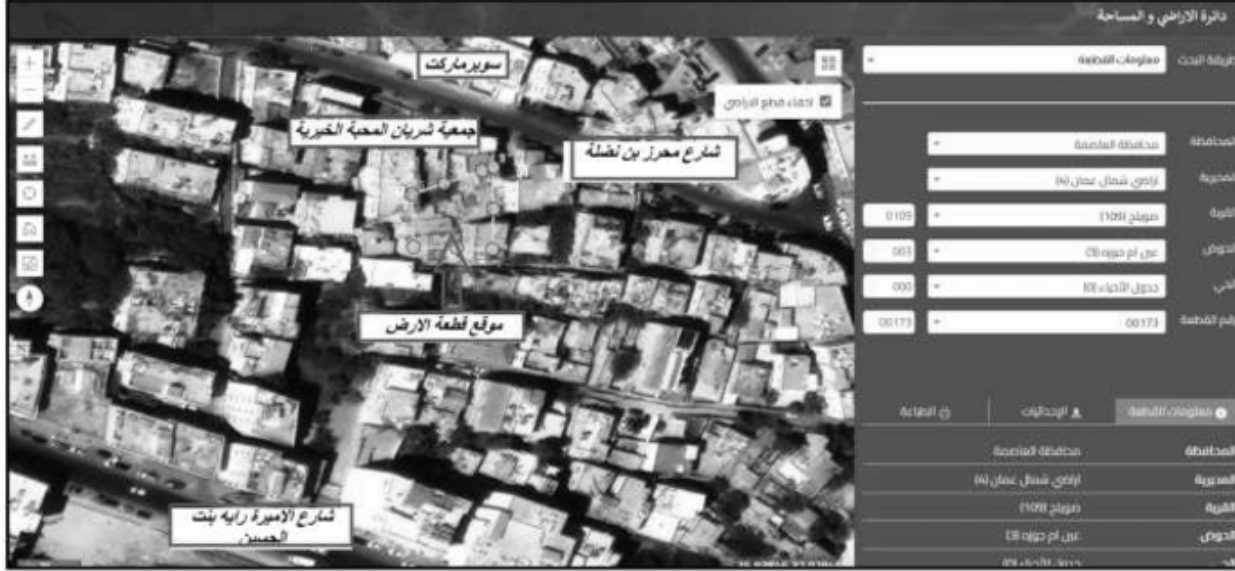
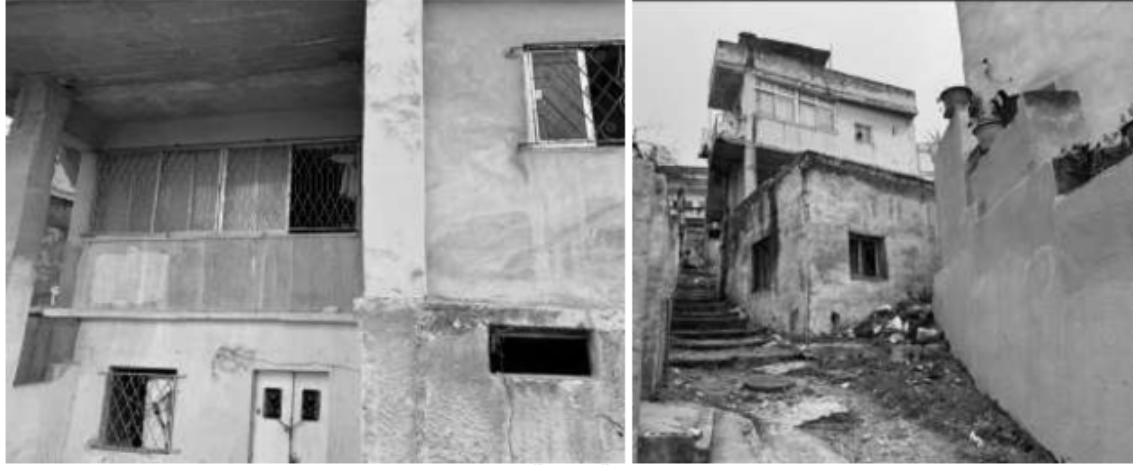
صور تبين وأجهات الأبنية القائمة -موضوع الدعوى -

عباره عن ثلاثة ابنية متلاصقة كون الموقع شعبي وكونها قديمة جدا (منها ما هو طابق ومنها ما هو طابقين ومنها ما هو ثلاثة طوابق)، وهي أيضا متلاصقة مع ابنية المجاورين - الموقع للأبنية السكنية الشعبية- لا يوجد ارتدادات قانونية حول الأبنية، وواجهات الأبنية جميعها من الدكة والطوب المقصور، وذلك حسب الكشف الحسي الاتي:

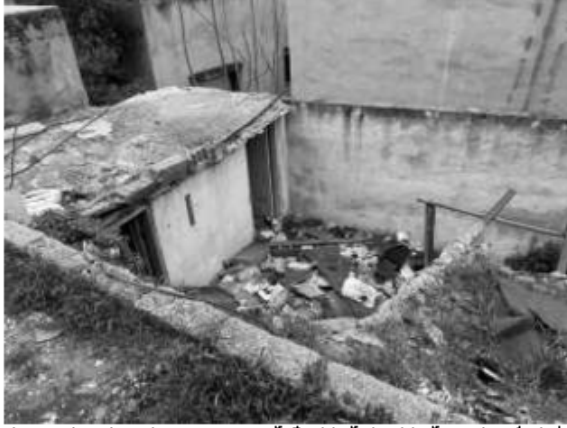
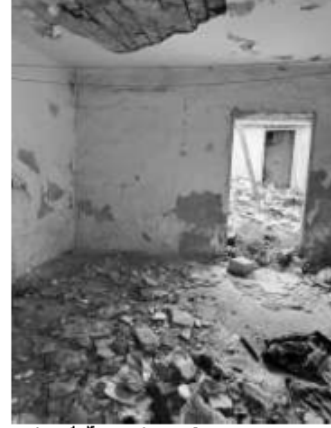
تبلغ مساحته 80 م<sup>2</sup> تقريبا مكون من عدد من الغرف يتوسطها فناء والتشطيبات سيئة جدا حيث ان الأبواب والشبابيك محطمة والقصره سقطت عن الاسقف , والبناء قديم جدا وهو غير صالح للسكن , وهو فارغ وغير مشغول ومهمل – وقت الكشف-

توضح بعض عناصر طابق التسوية في البناء الأول في الزاوية الشمالية الشرقية من الارض-المهمل وغير مشغول-

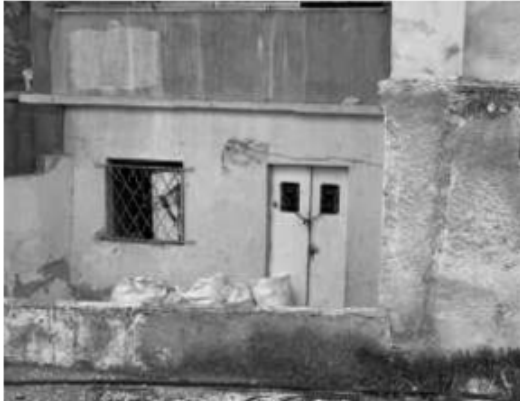
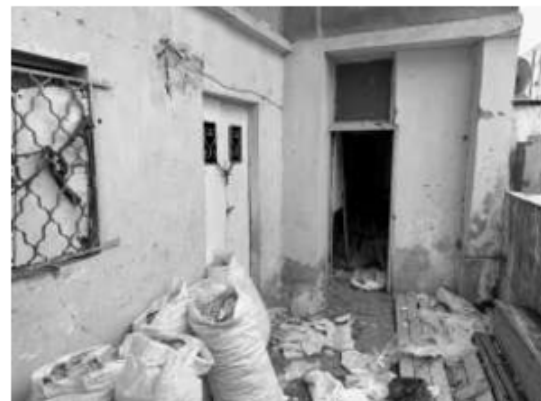
طابق التسوية : حسب ظاهر الحال : عبارة عن شقة تبلغ مساحتها 90 م<sup>2</sup> تقريبا مكونة من ساحة امامية يتبعها عدد من الغرف والتشطيبات سيئة جدا حيث ان الأبواب من الحديد والنوافذ محطمة, ويتم الوصول اليها من الممر الشرقي وهو عبارة عن درج قائم , وهي فارغة وغير مشغولة ومهملة – وقت الكشف-

صور لبعض عناصر طابق التسوية في البناء الثاني الواقع في الزاوية الجنوبية الشرقية من قطعة الارض -مهمل وغير مشغول-

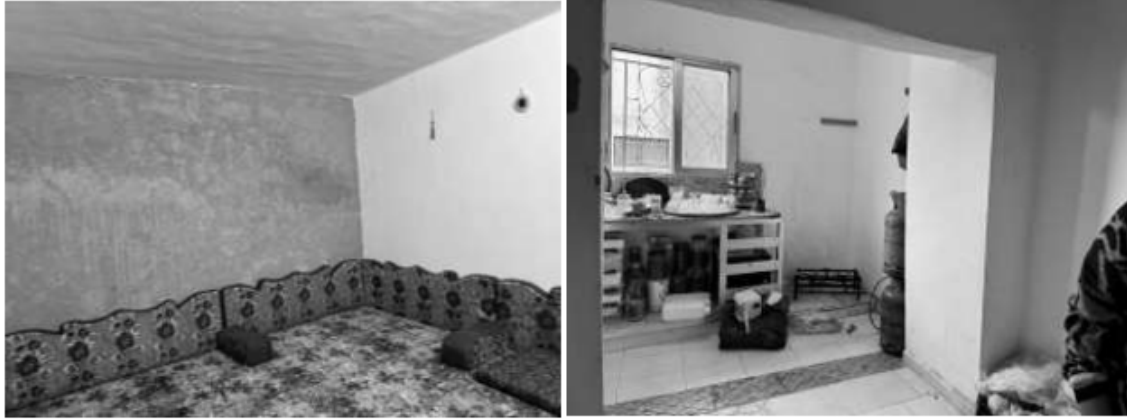
✚ **التشطيبات :** شعبية حيث الدهان املشن وبلاط الارضيات من السيراميك ومن الموزايكو البلدي , والابواب الداخلية من الخشب , والباب الخارجي من الحديد , وبلاط ارضية المطبخ من السيراميك , وبلاط ارضية وجدران الحمام لارتفاع مت ونصف من السيراميك , والنوافذ من الالمنيوم والزجاج , ويوجد حديد حماية على كافة النوافذ , ولا يوجد اباجورات , ولا يوجد تدفئة , والشقة بحاجة الى صيانة .

صور لبعض عناصر الشقة الواقعة في الطابق الارضى من البناء الثاني الواقع في الزاوية الجنوبية الشرقية من قطعة الأرض

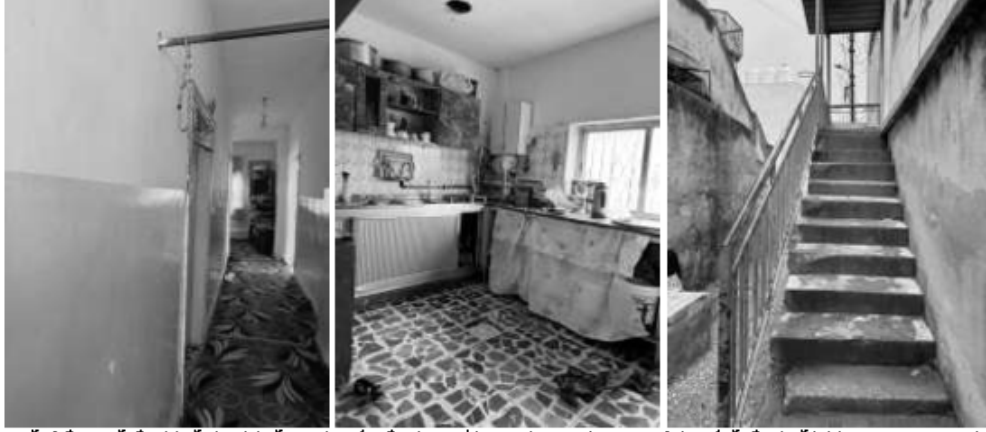
✚ **التشطيبات :** شعبية حيث الدهان املشن ودهان زيتي لارتفاع 170سم , وبلاط الارضيات من شحف الرخام لجميع عناصر الشقة , والابواب الداخلية من الخشب , والباب الخارجي من الحديد , وبلاط ارضية المطبخ من شحف الرخام , ومطبخ راكب ومكون من واجهة سفلية من الالمنيوم والضرف باب سحب المنيوم ومجلى ستانلس ستيل وواجهة علوية من الخشب , وبلاط ارضية وجدران الحمام لارتفاع متر ونصف من السيراميك , والنوافذ من الالمنيوم والزجاج , ويوجد حديد حماية على كافة النوافذ , ولا يوجد اباجورات , ولا يوجد تدفئة , والشقة بحاجة الى صيانة .

صور لبعض عناصر الشقة الواقعة في الطابق الاول من البناء الثاني الواقع في الزاوية الشمالية الشرقية من قطعة الارض

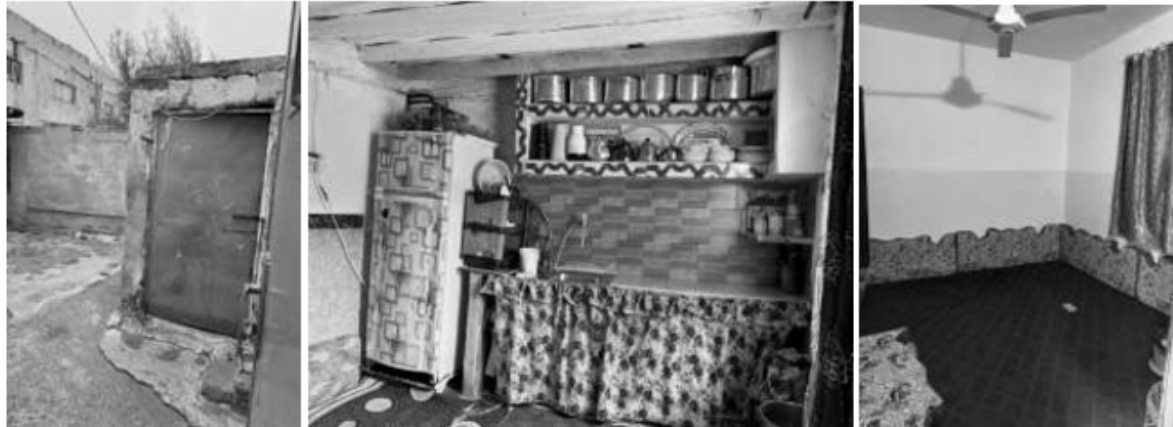
**التشطيبات:** شعبية حيث الدهان املشن، وبلاط الارضيات مدة اسمنتية، والابواب الخارجية من الحديد، والنوافذ من الالمنيوم والزجاج، ويوجد حديد حماية على كفة النوافذ، ولا يوجد اباجورات، ولا يوجد تدفئة، والشقة بحاجة الى إعادة التاهيل.

صور لبعض عناصر طابق التسوية في البناء الثالث الواقع على الحد الغربي من قطعة الارض

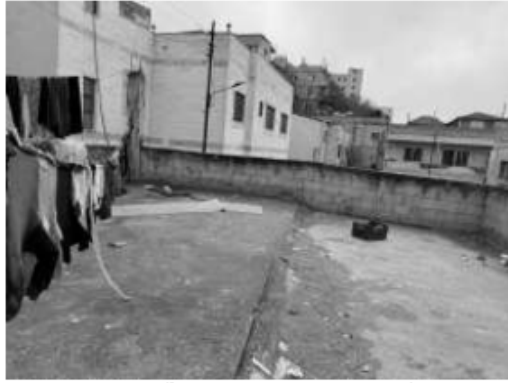
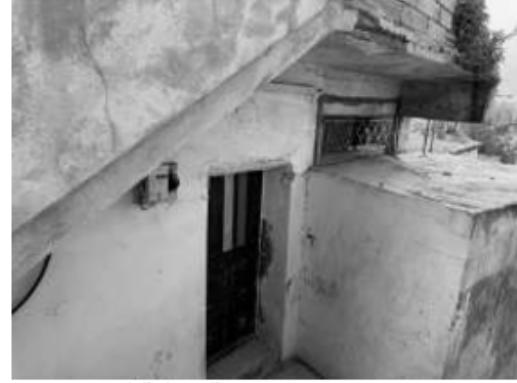
**التشطيبات :** شعبية حيث الدهان املشن ,وبلاط الارضيات بلاط موزايكو بلدي ,والابواب الداخلية من خشب الكبس ,والباب الخارجي من الحديد,والنوافذ من الالمنيوم والزجاج ,ويوجد حديد حماية على كافة النوافذ,ولا يوجد اباجورات ,ولا يوجد تدفئة,والشقة بحاجة الى إعادة التاهيل.

صور لبعض عناصر الشقة الواقعة في الطابق الارضي في البناء الثاني على الحد الغربي لقطعة الارض

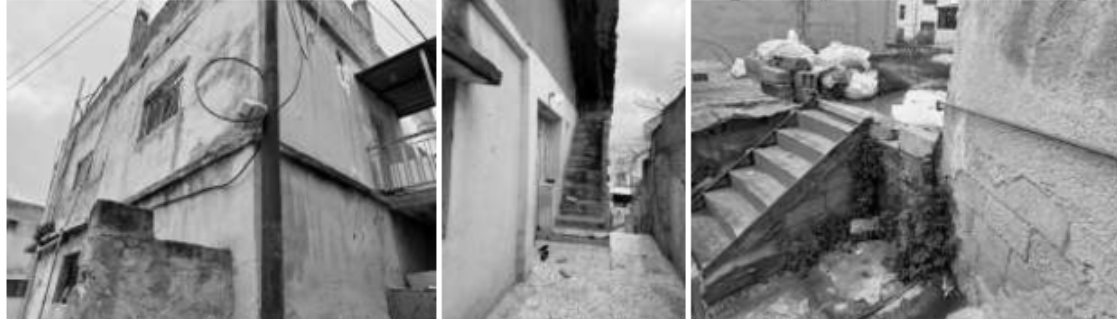
أقدر عمر الابنية بحوالي 45 عام .

جميع الخدمات متوفرة في الموقع ,والبناء محاط بالابنية السكنية الشعبية.

صور تبين محيط الابنية
